# Spredning af forurening fra tidligere indvindingsboring

Civilingeniør Claus Westergaard  
Orbicon

# Tidl. asfaltværk ved Vorbasse

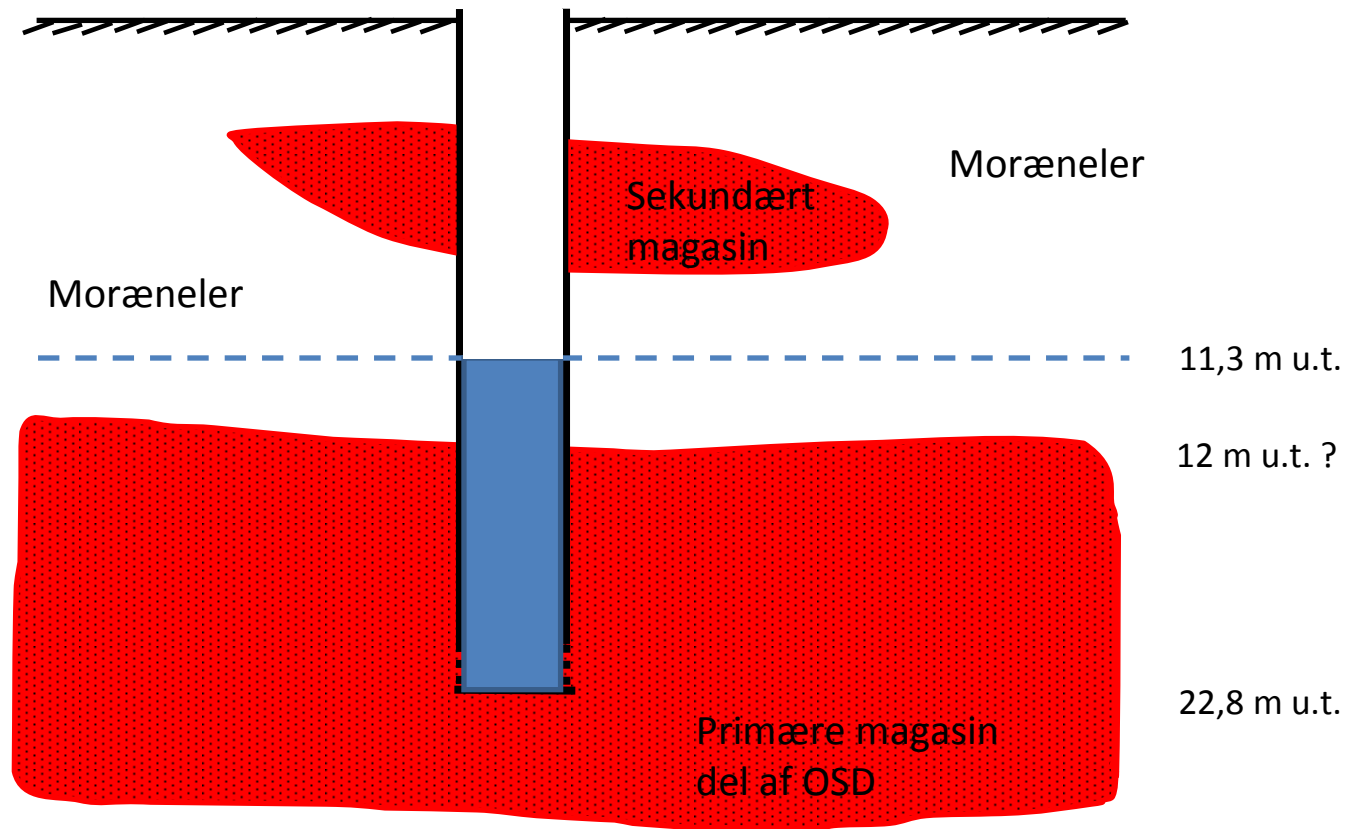
Ø110 mm PVC, filterplacering og lagfølge ukendt

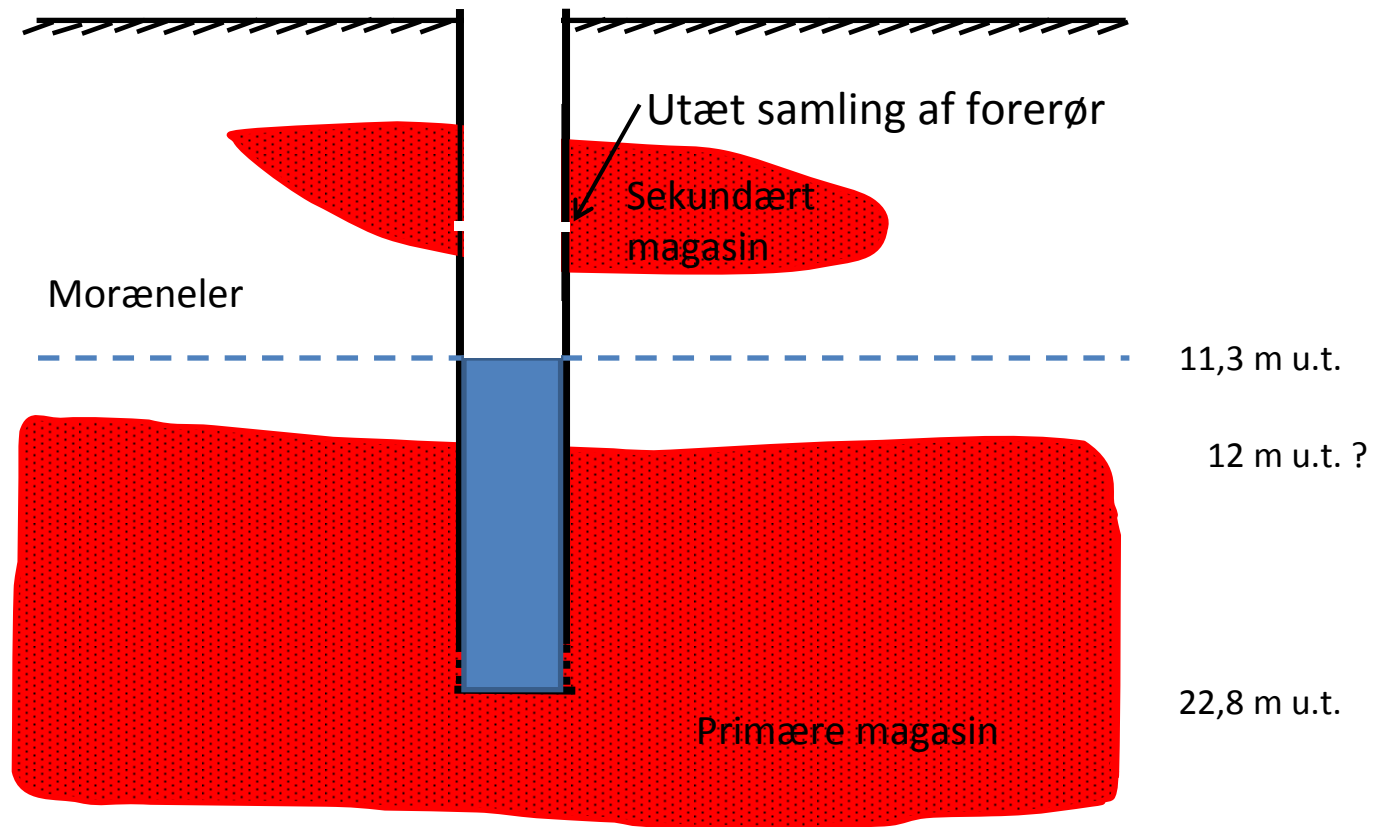
**Ved videoinspektion påvistes utæt forerørssamling 6,7 m u. t.**

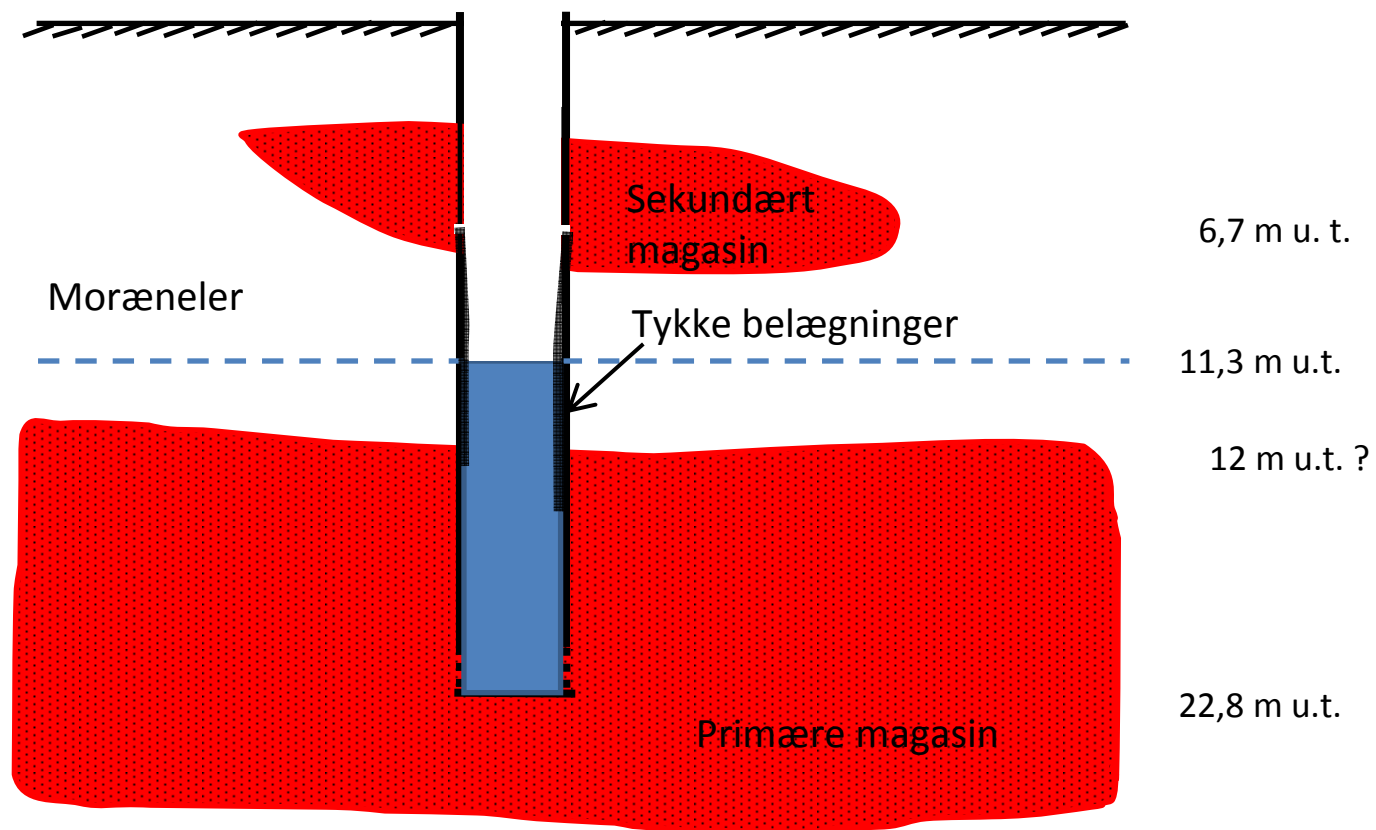
Videoinspektion  
Vorbasse  
DGU nr. 123.902  
Ref. top forerør  
29.11.2010

**Kraftige belægninger på indersiden af forerøret  
Gamma- og induktionslog måtte opgives**

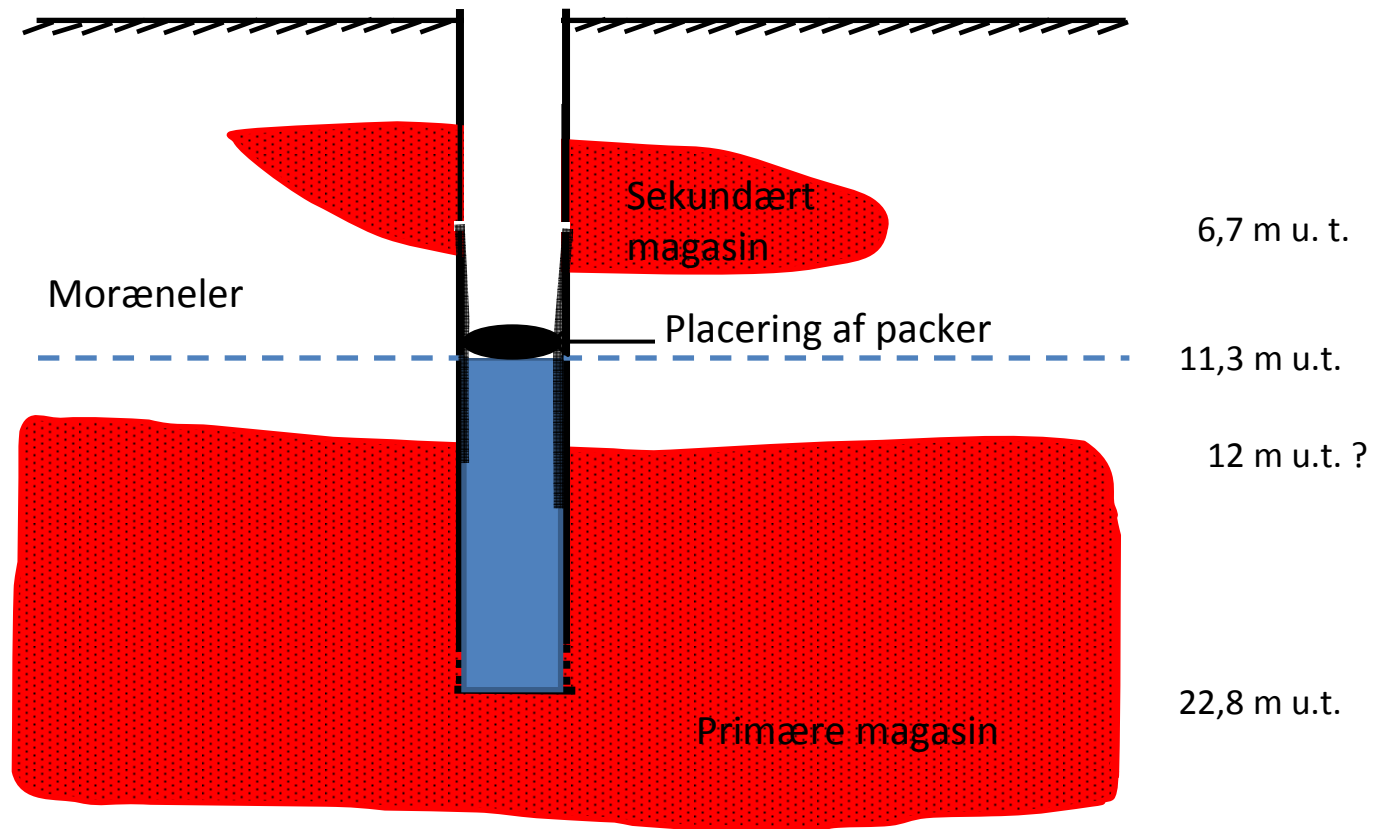
En packer placeres i boringen for at opsamle indtrængende vand

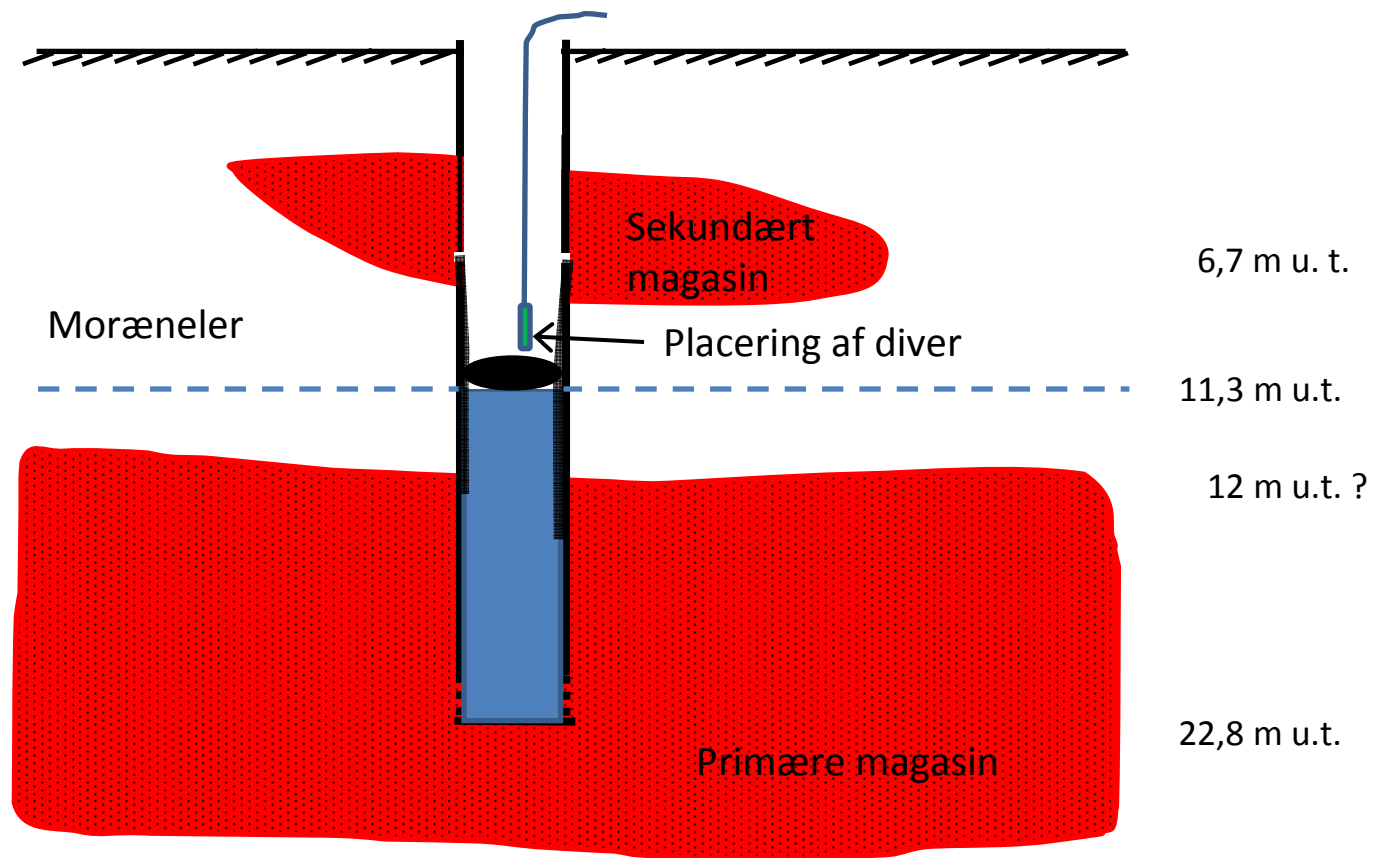
En diver placeres over packeren for at fastlægge fluxen af indtrængende vand

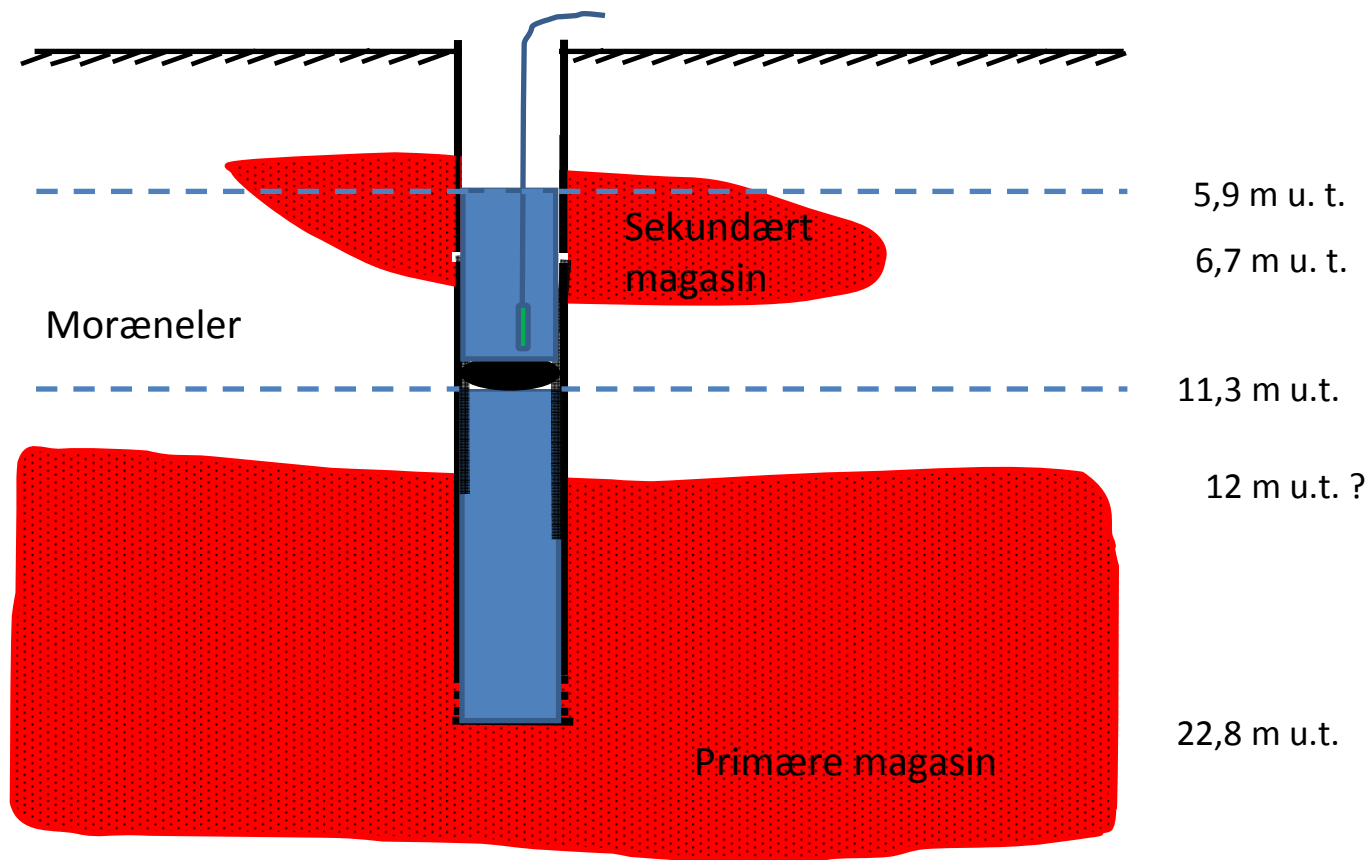
Efter 5 døgn stabiliseres vandspejlet i boringen

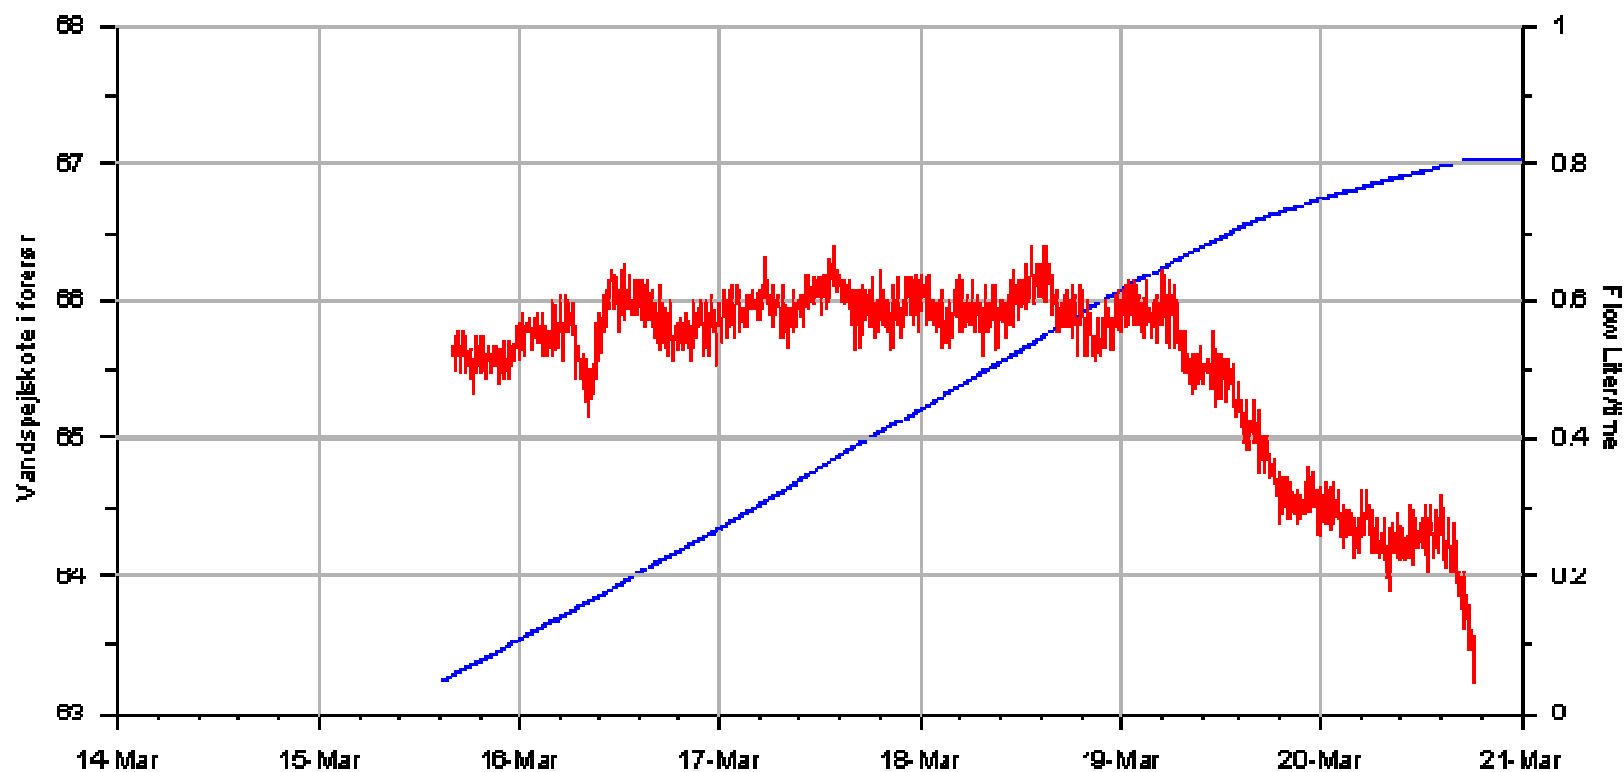
Blå kurve angiver vandspejlets stigning i forerøret over packeren pga. indsvivningen fra lækagen.

Rød kurve viser den beregnede indstrømning i boringen fra lækagen.

Indstrømningen kan bestemmes til 0,6 l/time eller ca. 5,3 m<sup>3</sup>/år.
