VARIATIONER I PCB-INDHOLD VED GENTAGNE MÅLINGER OG SPORING AF KILDER TIL PCB I INDELUFTEN

LISBETH ODSBJERG – RAMBØLL

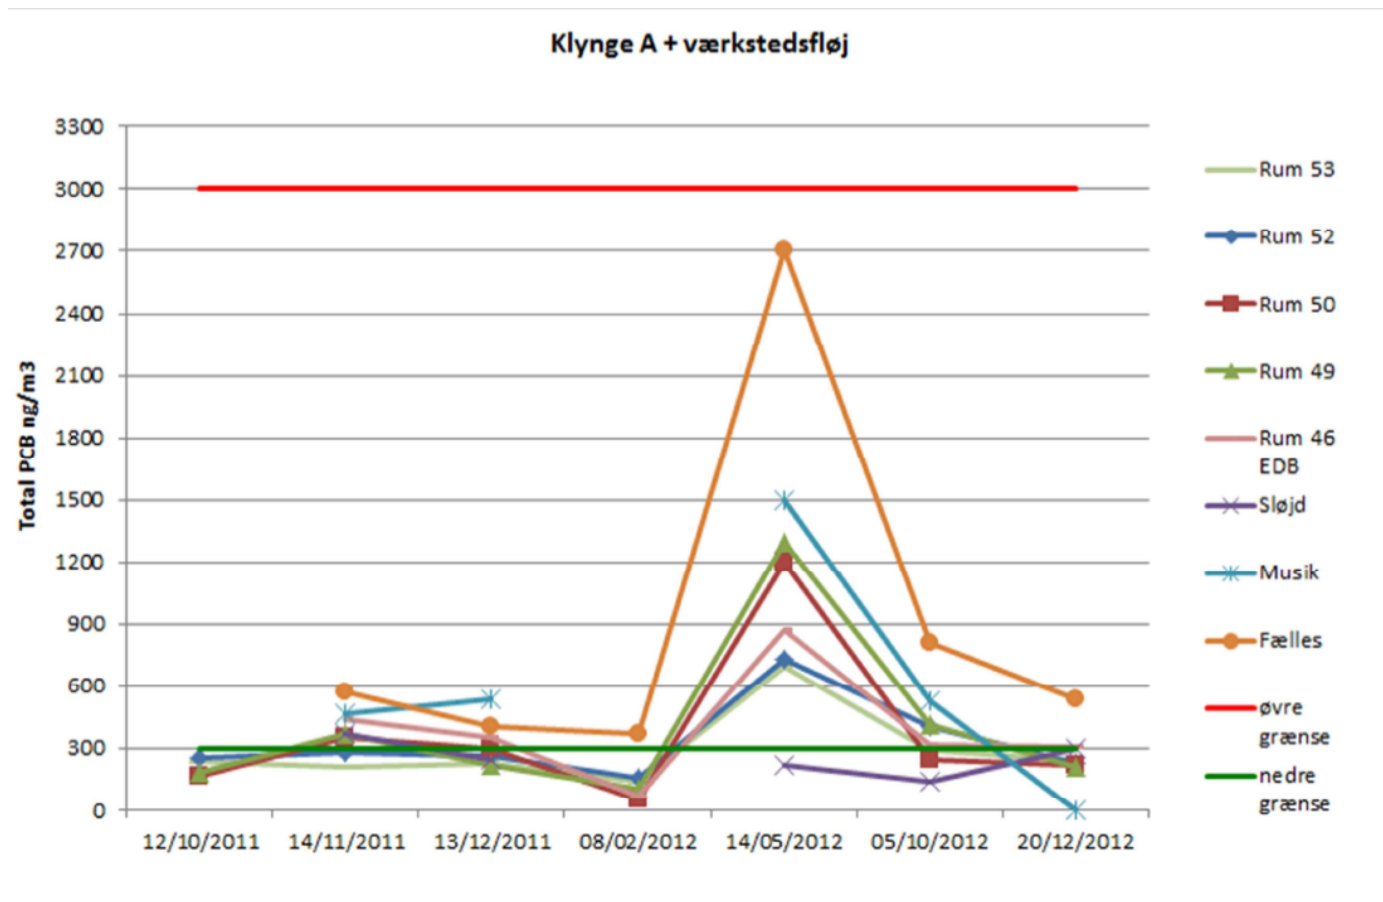
Figur 1 Indhold af PCB i prøver af indeluften fra prøvesteder i klynge A og i værkstedsfløjen

Resultaterne har vist, at der kan opstå større variationer i PCB-indholdet fra måling til måling.

Det vurderes, at resultaterne fra målerunde V er korrekte, og ikke skyldes prøvetagnings- eller analysefejl.

- Målerunde V
 - Højere temperatur (17 °C).
 - Solindfald: Solen skinnede på prøvetagningsdagen.
 - Vindretning og vindhastighed: Frisk vind fra syd. Klimaskærmen kan være mere udsat og utæt mod syd.
- Årsagen til de afvigende målinger kan være en kombination af disse plus evt. andre faktorer.
- Det vil kræve mange gentagne målinger at belyse variationerne nærmere.

- Gentagne målerunder, især ved målte koncentrationer tæt på aktionsværdierne (300 og 3.000 ng PCB/m³).
- Vigtigt at registrere uregelmæssigheder og faktorer, som kan have indflydelse på måleresultaterne (drift, temperatur, vindforhold mv.).

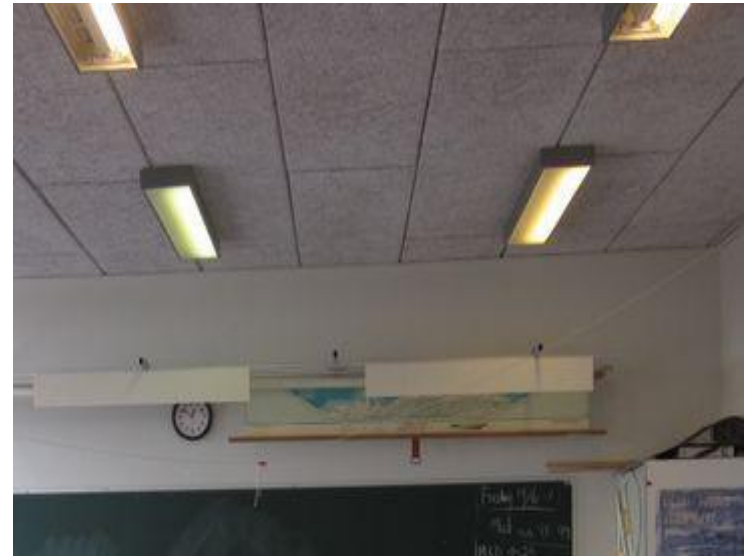
- Det kan være svært at finde kilderne til PCB-afdampning:
 - Kilden kan være skjulte i konstruktionen.
 - kilden kan være en anden end ventet.
- Ny opdagelse: Lækage af PCB-holdig olie fra kondensatorer i lysarmaturer kan forårsage højt indhold af PCB i indeluften.

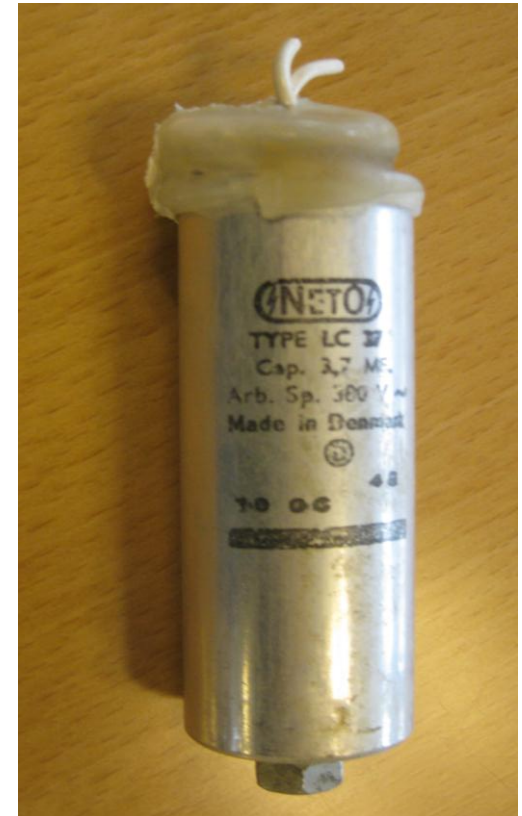
- På Thyborøn Skole i Lemvig Kommune blev der konstateret værdier $>3.000 \text{ ng/m}^3$ i indeluften.
- Kilden viste sig at være kondensatorer i lysarmaturer, som gennem årene var sprunget og havde lækket PCB til luften, samt forurenede gulve og møbler.
- Der blev konstateret værdier på 440.000 mg/kg i kondensatoren
- Udskiftning af lysarmaturer, rengøring og udskiftning af gulve og inventar
