# OPRENSNING AF OLIEFORURENING PÅ TRANSFORMERSTATION VEJLEÅ

## PRAKTISKE UDFORDRINGER OG PROPORTIONALITET

**Anne Tipsmark Ottosen** & Christoffer Andersen (Rambøll) og Hans Henrik Nielsen, Energinet Eltransmission

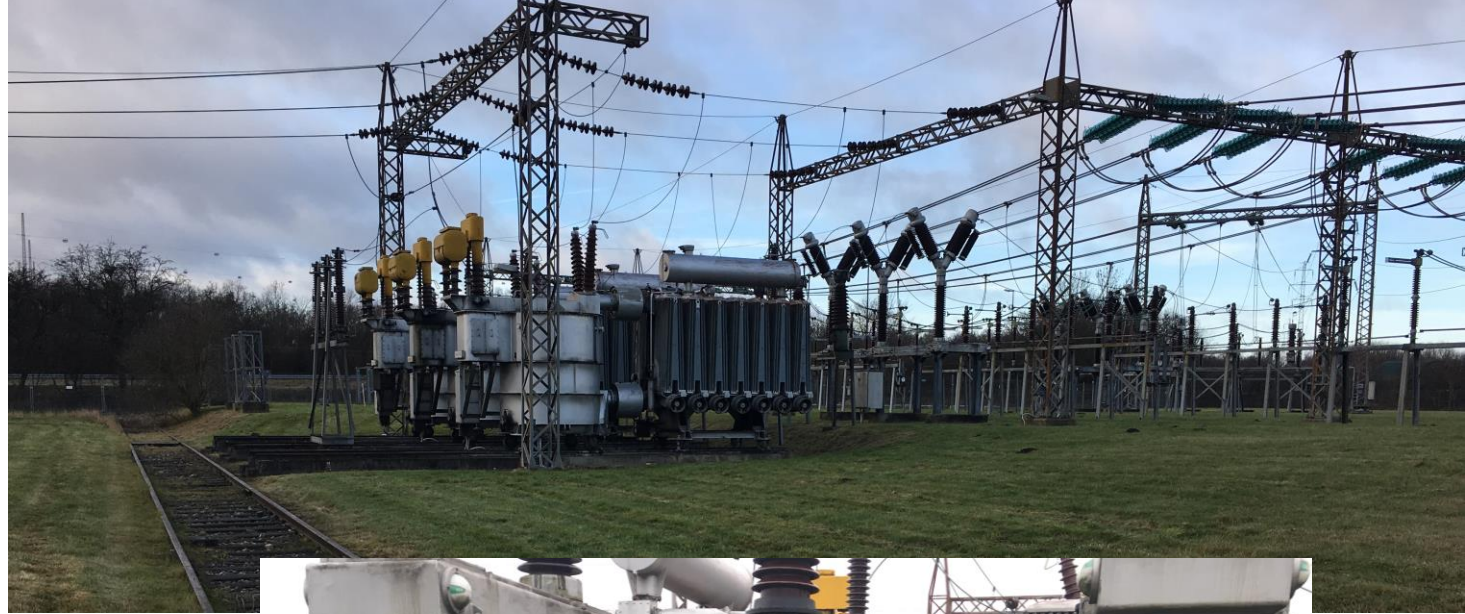
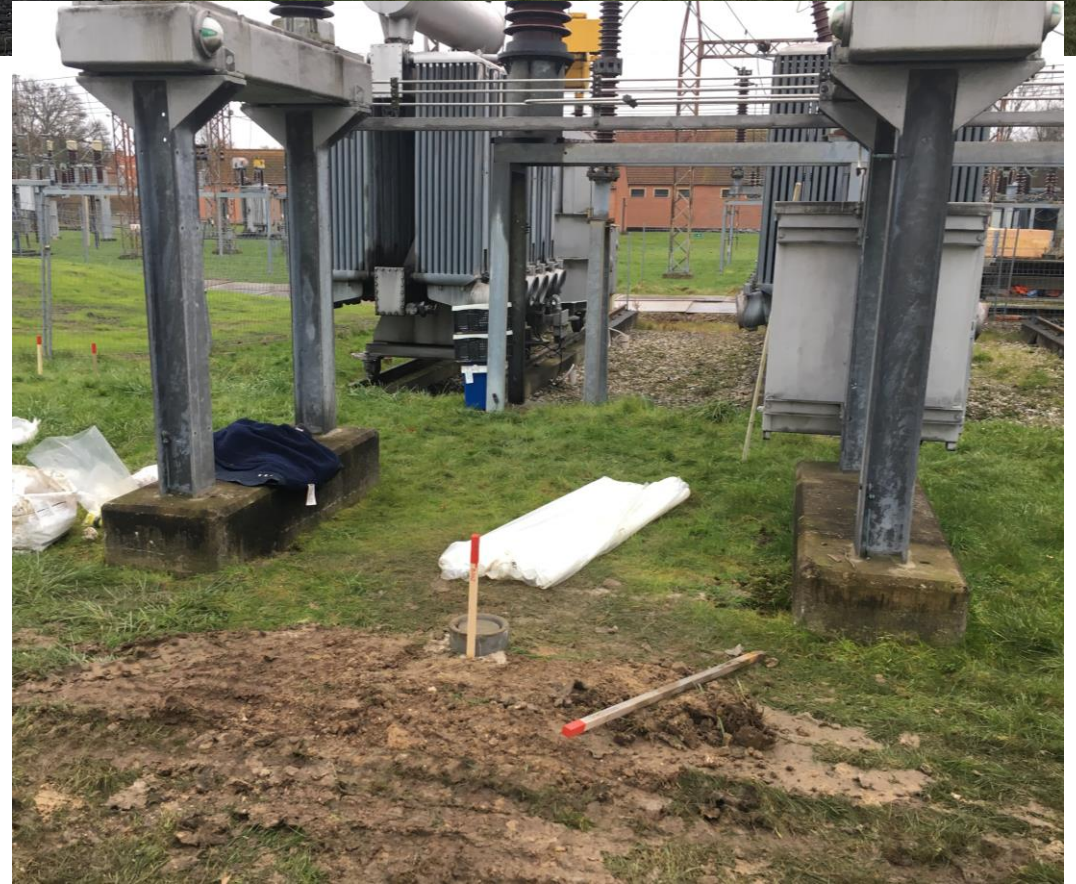
- Hvordan får vi jorden op?
- Området for opgravning er ca. 100 m<sup>2</sup>.
- Jf. påbud skal vi have alt under singelsbed, dvs. vi kan ikke grave med anlæg.
- Risiko for at installationer nord for området falder ned i udgravningen
- Der ligger et kabeltracé lige øst for udgravningen. Vest for udgravningen er den nye transformer placeret.
- Højderestriktioner – dvs. ingen spuns.

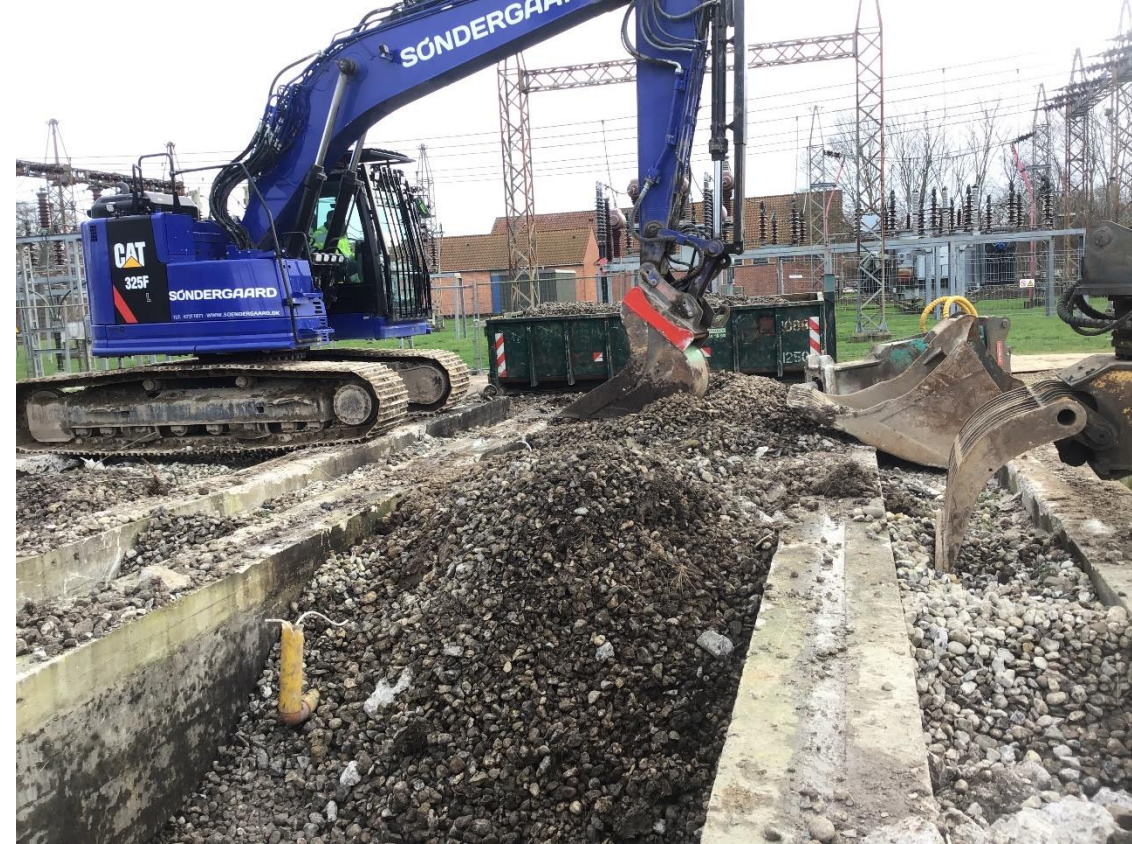
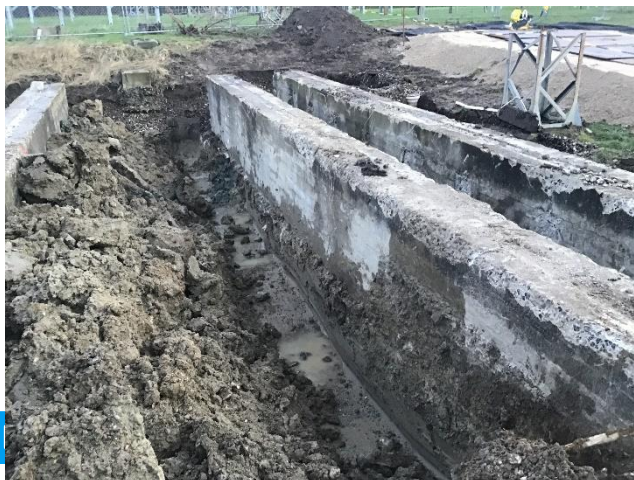
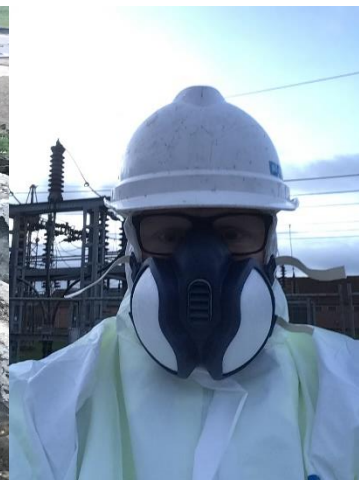
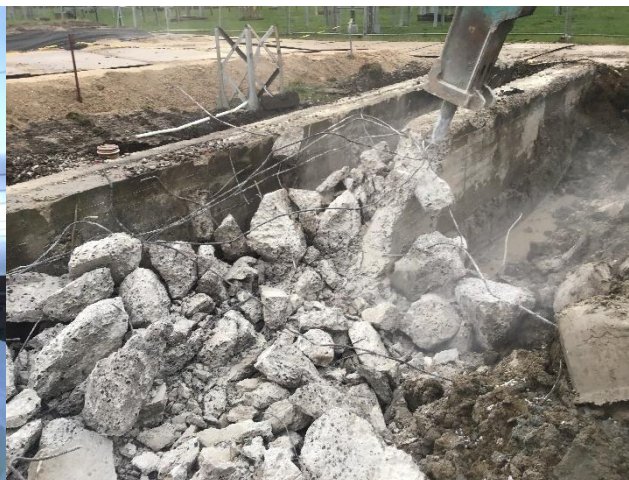
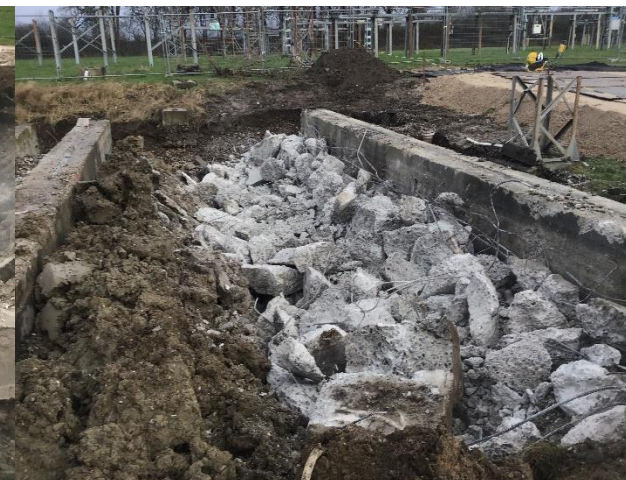
- Fjernelse af fundamenter og singelsbed.
- Ved granskning af gamle tegninger af fundamenterne, var der angivet eternitkanaler → asbest – svært at asbestsanere fundamenterne.
- Vi fandt ikke kanalerne, men tog vores forholdsregler.

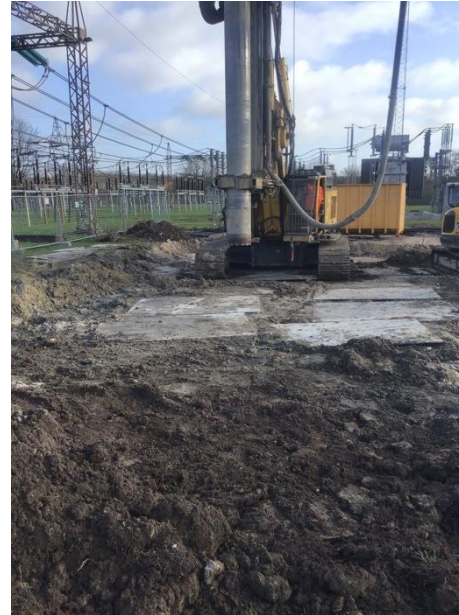
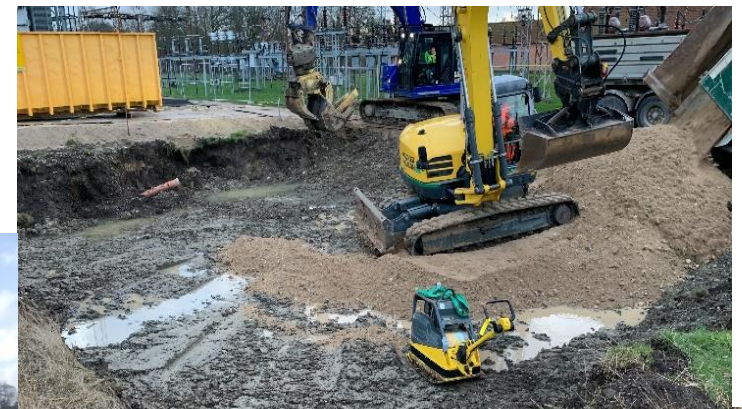
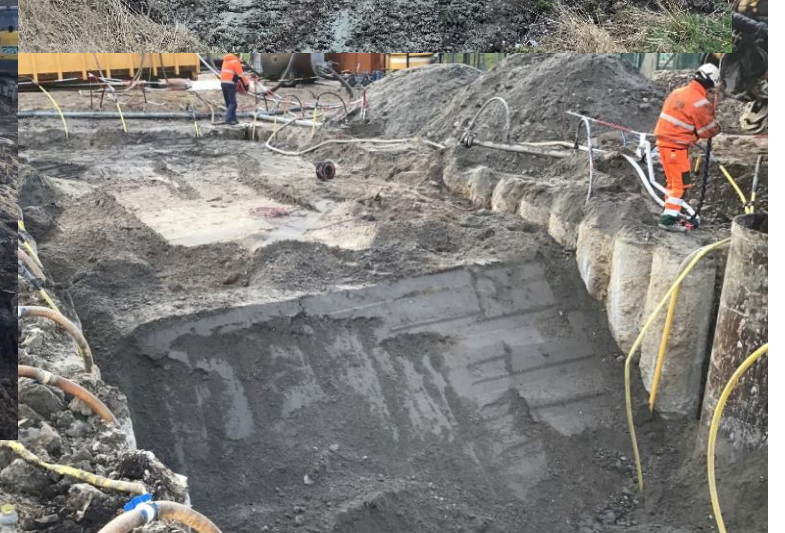
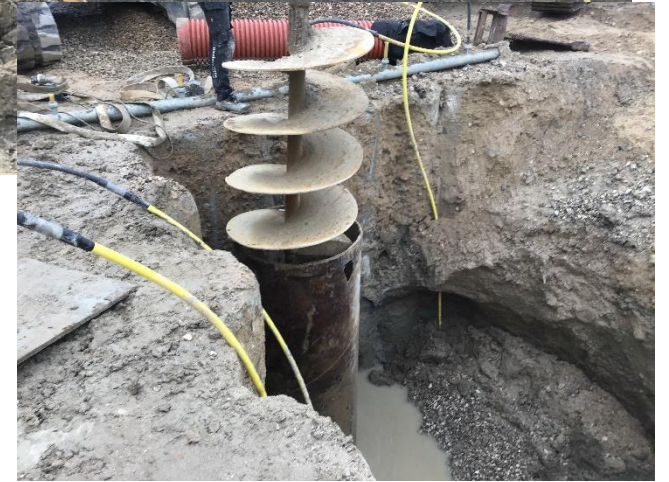
- Etablering af sekantpælevæg, med henblik på afstivning af udgravningen
- GV problemer – større sugespids
- Opgravning i sektioner
- Opboring af bundprøver fra kalken
