## Kildeopsporing af vinylchlorid samt løsning af indeluftproblem ved et tidligere renseri

Flemming Hauge Andersen, Per Loll og  
Martin Flyhn, **DMR**

ATV Vintermøde 5. marts 2024

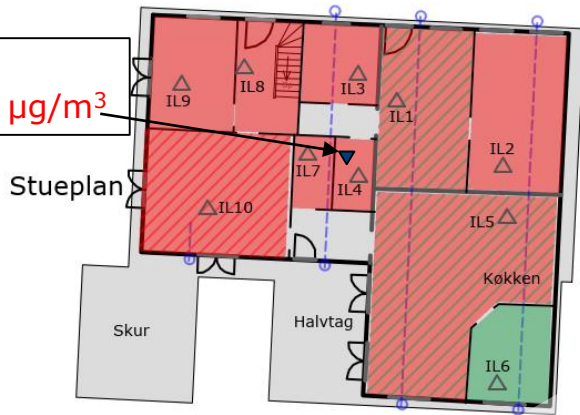
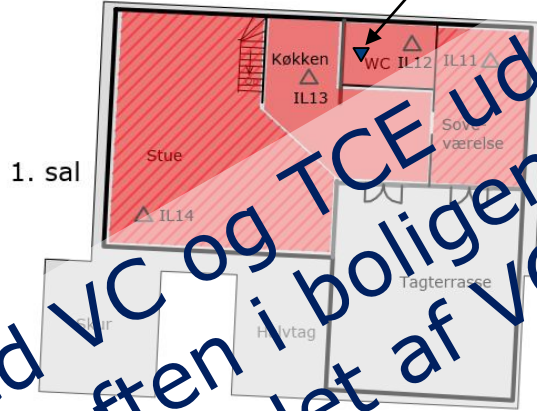
1. runde: Indhold af TCE og VC i indeluften (periode 18 januar 2022 til 1. februar 2022)

LS1:  
VC: <0,4 µg/m<sup>3</sup>

LS2:  
VC: <0,4 µg/m<sup>3</sup>

Punkt	TCE (µg/m <sup>3</sup> )
IL1	1,2
IL2	2,0
IL3	1,8
IL4	2,4
IL5	1,2
IL6	0,22
IL7	3,5
IL8	1,8
IL9	1,7
IL10	1,1
IL11	2,1
IL12	2,1
IL13	2,3
IL14	1,3

1. Runde		
Punkt	Beacon VC (µg/m <sup>3</sup> )	Canister VC (µg/m <sup>3</sup> )
IL1	<0,0386	<0,025
IL5	<0,0386	<0,025
IL10	0,087	0,058
IL11	0,0486	0,054
IL14	0,0463	0,046

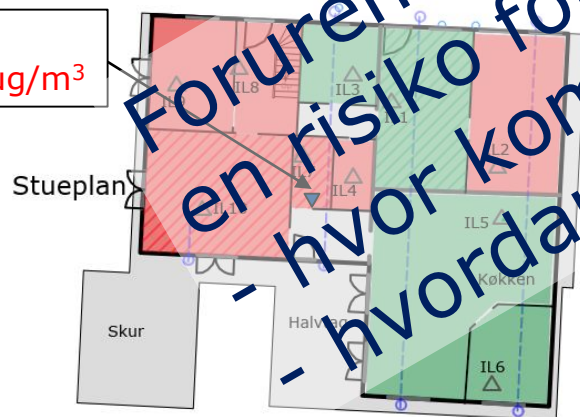
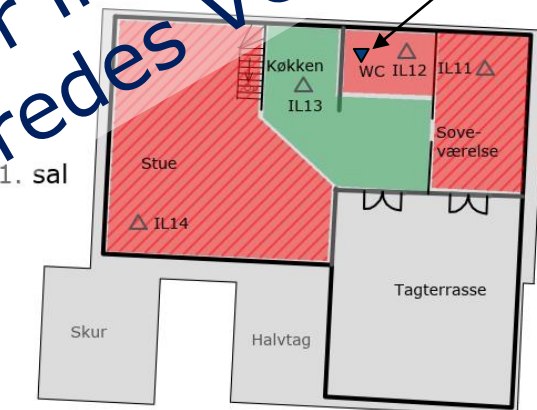
2. runde: Indhold af TCE og VC i indeluften (periode 8 marts 2022 til 22 marts 2022)

LS3:  
VC: 18 µg/m<sup>3</sup>

LS2:  
VC: 26 µg/m<sup>3</sup>

Punkt	TCE (µg/m <sup>3</sup> )
IL1	0,88
IL2	1,1
IL3	0,41
IL4	4,4
IL5	0,94
IL6	<0,21
IL7	6,9
IL8	1,5
IL9	1,8
IL10	1,4
IL11	1,9
IL12	1,8
IL13	1,0
IL14	1,4

2. Runde		
Punkt	Beacon VC (µg/m <sup>3</sup> )	Canister VC (µg/m <sup>3</sup> )
IL1	<0,0386	0,03
IL7	0,422	0,82
IL10	0,148	0,11
IL11	0,0702	0,052
IL14	0,0725	0,061

Forureningen med VC og TCE udgør en risiko for indeluften i boligen - hvordan spredes VC

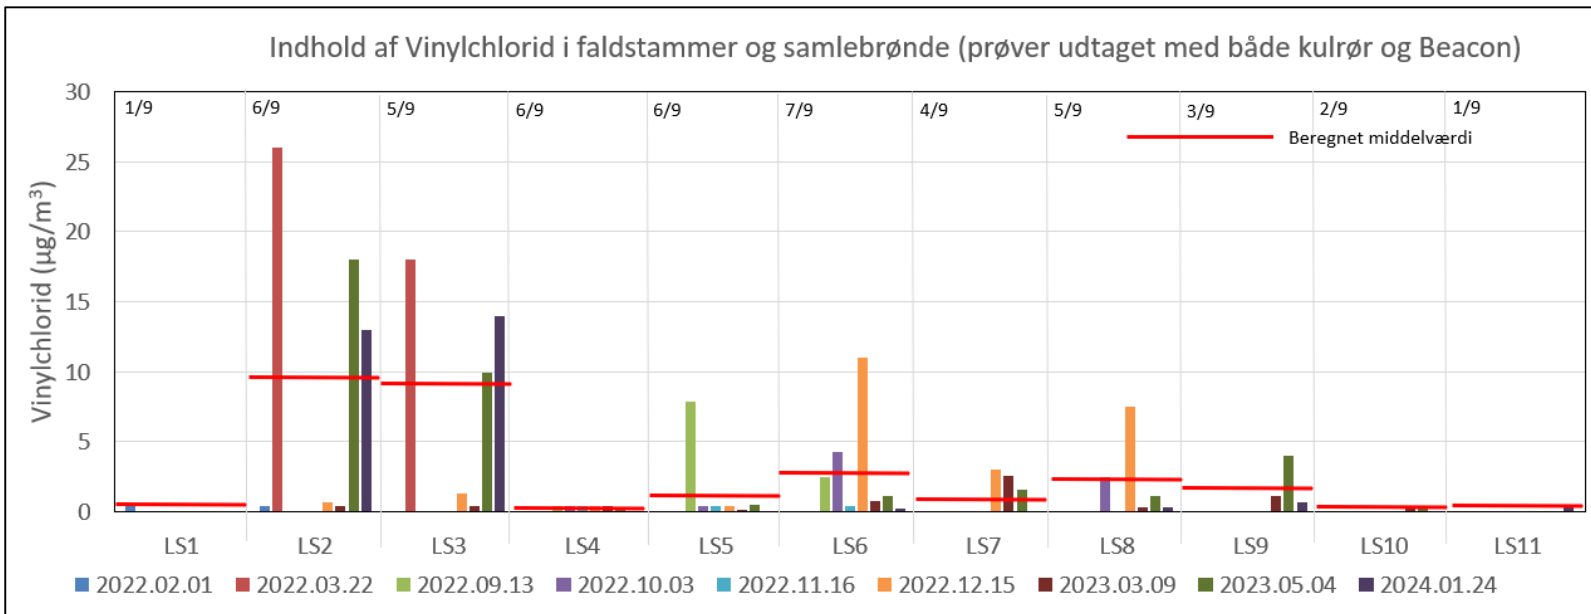
- Målinger med Beacon -> Bedre overblik (16-21 dages gennemsnitsmålinger)

- De højeste indhold er påvist under bolig
- Vores første vurdering har været at VC dannes under bolig
  - > ingen poreluft til at bekræfte det
- Resultater fra den offentlige kloak
  - > VC kan måske også trænge ind i den offentlige kloak i vejareal?

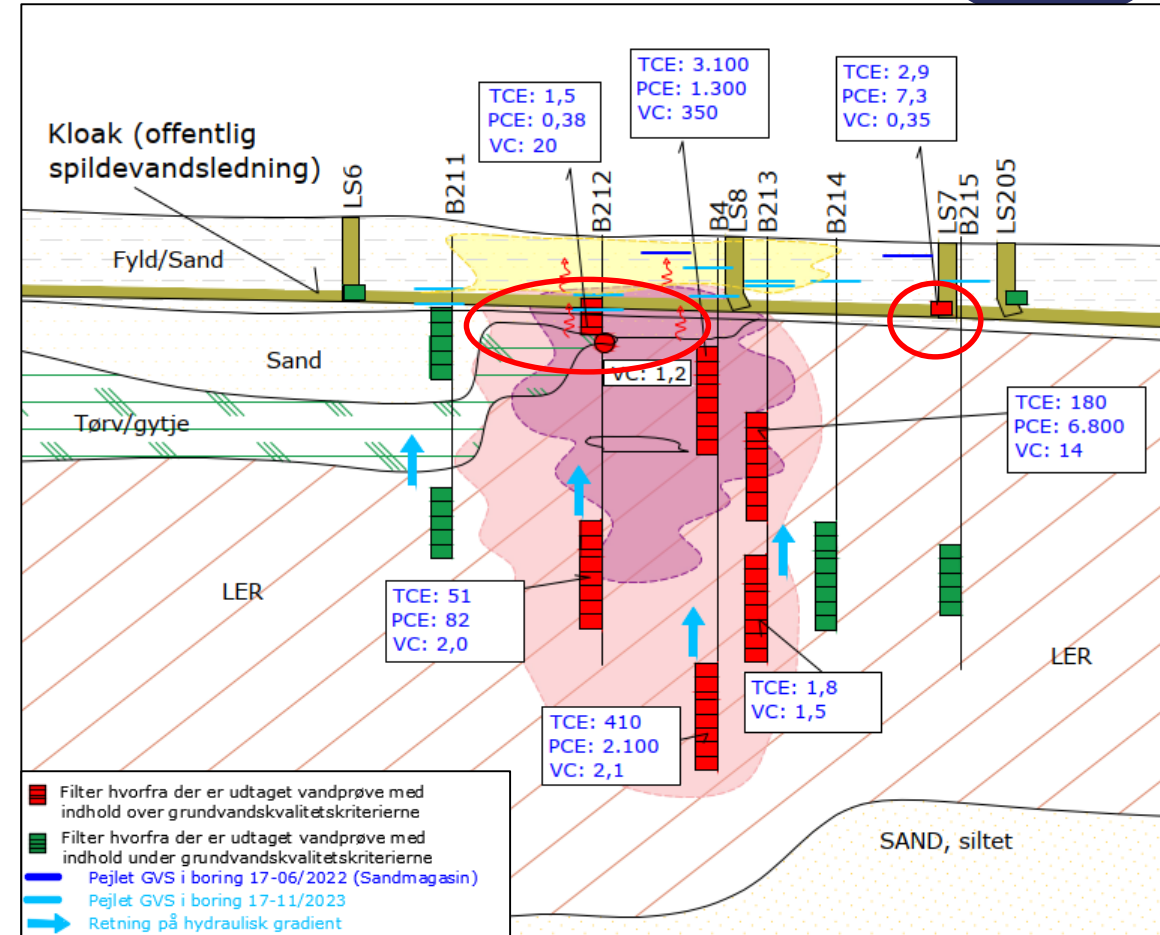
Der etableres filtersatte boringer

- ✓ Ja – Grundvand kan muligvis godt trænge ind i kloakkerne
- ✓ Ja – Forurening kan muligvis godt trænge ind i kloakkerne (VC i vand fra B212)
- ✓ Ja – Der er påvist VC i en vandprøve udtaget i kloakken ved samlebrønd LS7

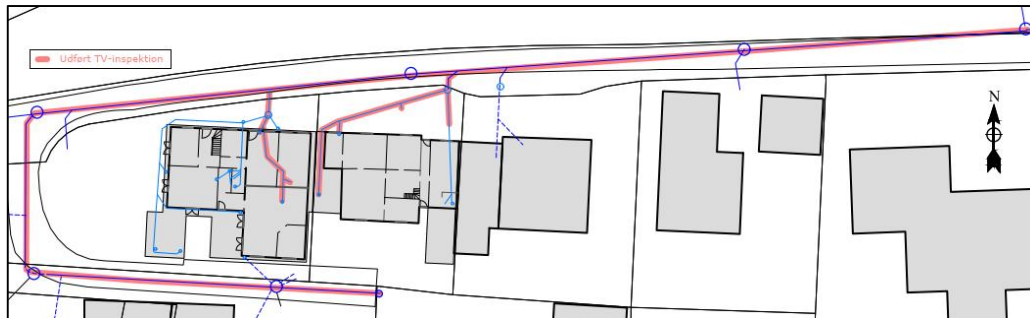
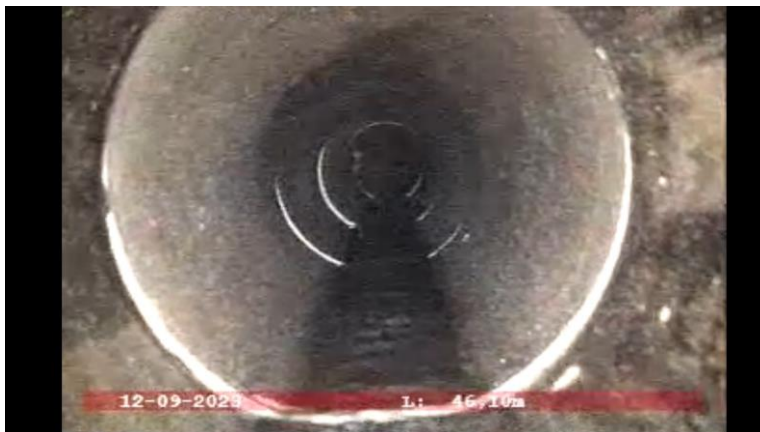
## TV-inspektion

- TV-inspektion med fokus på indtrængning af grundvand til kloak
- Sniffermetoden med fokus på indtrængning af poreluft til kloak

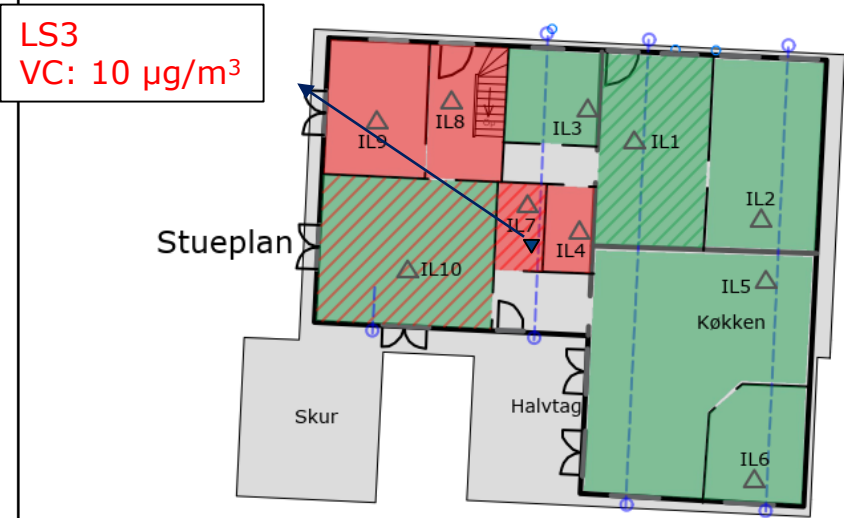
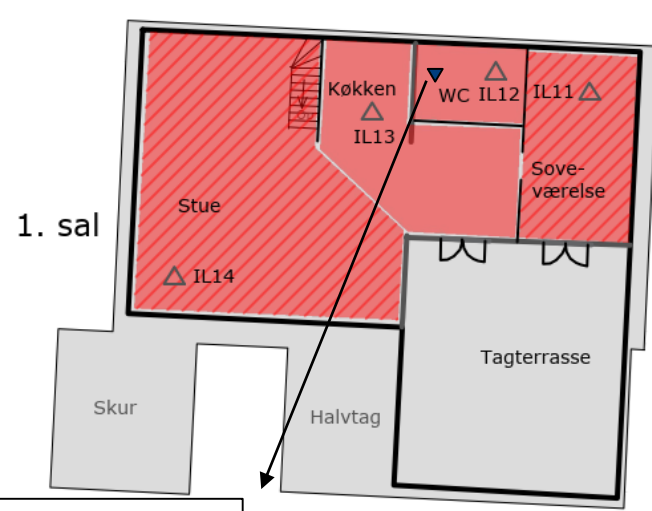
3. runde: Indhold af TCE og VC i indeluften (periode 18 april 2023 til 4. maj 2023) - Afslutning af passiv ventilationstest

Punkt	TCE (µg/m³)
IL1	0,54
IL2	0,48
IL3	0,35
IL4	1,6
IL5	0,32
IL6	<0,18
IL7	2,3
IL8	1,5
IL9	1,2
IL10	0,88
IL11	1,5
IL12	1,2
IL13	1,6
IL14	1,2

3. Runde		
	Beacon	Canister
Punkt	VC (µg/m³)	VC (µg/m³)
IL1	<0,0385	<0,025
IL7	0,225	0,26
IL10	0,173	0,069
IL11	0,0708	0,023
IL14	0,0747	0,032

## Passiv ventilation kan ikke:

- Løse indeluftproblemet
- Fjerne indhold i kloakkerne

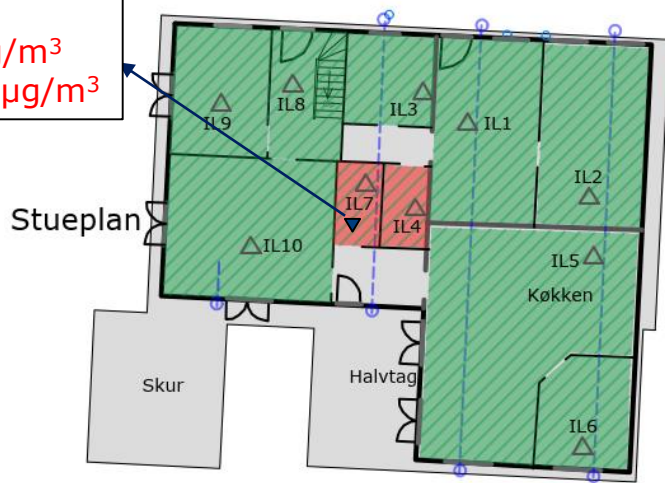
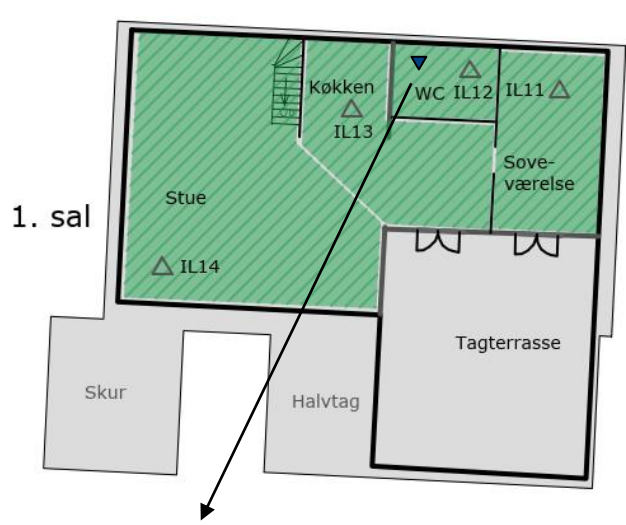
Indhold af TCE og VC i indeluften (periode 8. januar 2024 til 29. januar 2024) - Afslutning af aktiv ventilationstest (undertryksløsning)

LS3  
VC: 14 µg/m<sup>3</sup>  
TCE: 220 µg/m<sup>3</sup>

LS2  
VC: 13 µg/m<sup>3</sup>  
TCE: 260 µg/m<sup>3</sup>

Punkt	TCE (µg/m <sup>3</sup> )	VC (µg/m <sup>3</sup> )
IL1	<0,14	<0,0293
IL2	0,14	<0,0293
IL3	<0,14	<0,0293
IL4	1,6	<0,0293
IL5	<0,14	<0,0293
IL6	<0,14	<0,0293
IL7	2,7	<0,0293
IL8	0,2	<0,0293
IL9	0,18	<0,0293
IL10	0,33	<0,0293
IL11	0,16	<0,0293
IL12	0,2	<0,0293
IL13	0,21	<0,0293
IL14	0,16	<0,0293

Resultat: Aktiv ventilation (undertryk) kan løse indeluftproblemet i boligen

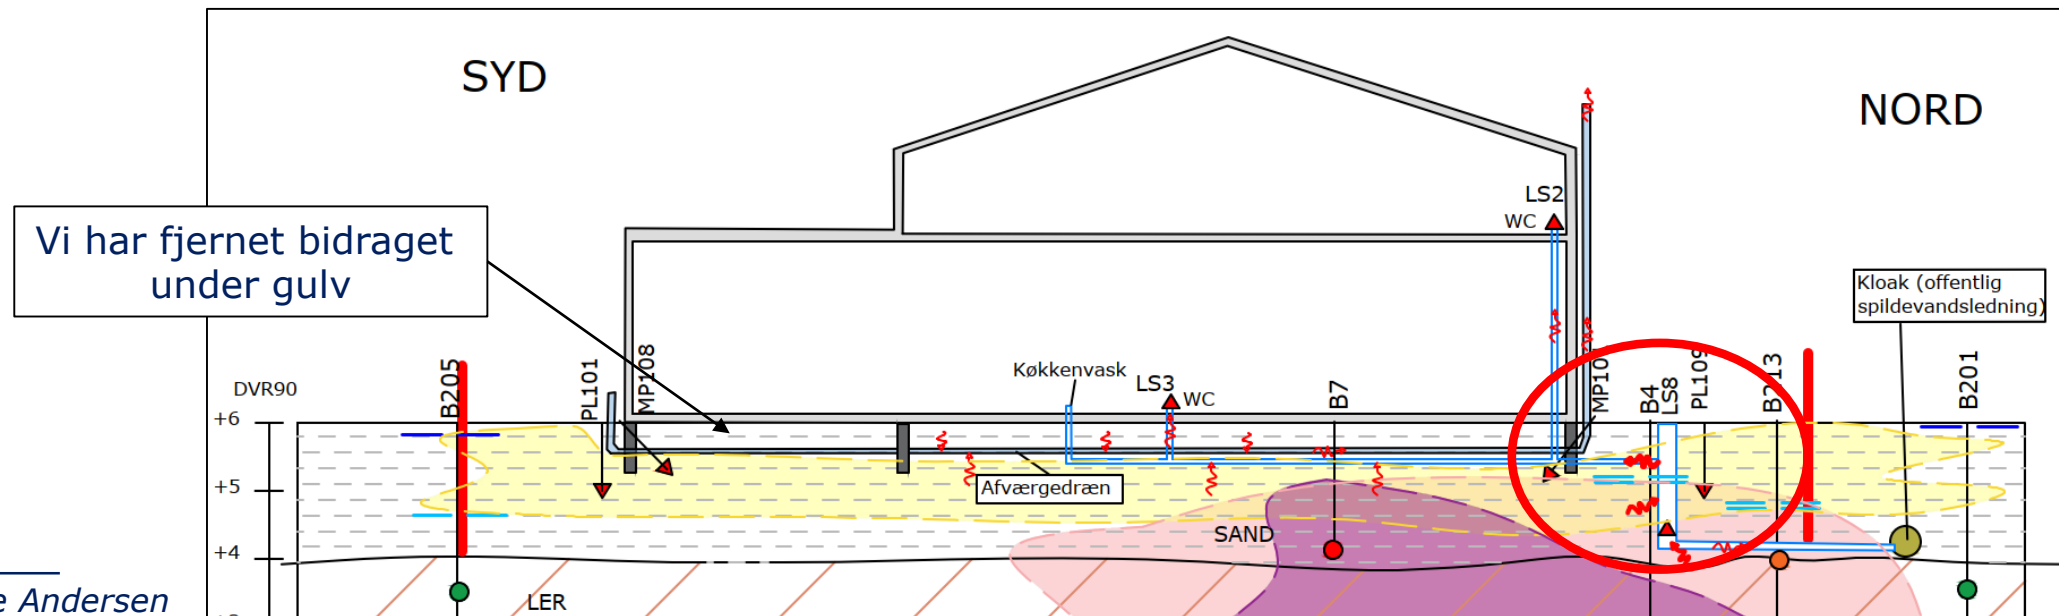
- En aktiv ventilationsløsning (undertryksløsning) kan løse problemet.
- Det har været muligt at få reduceret indholdet af TCE og VC i indeluften.
- Stadigvæk høje indhold af VC og TCE i kloakkerne, hvilket tyder på at kloakkerne under gulv er tætte.
- Indtrængning af forurening til kloakkerne vurderes primært at komme fra utætheder i samlebrønden nord for bygningen.
- En mere robust løsning kan opnås ved at etablere en ventilation i samlebrønden på den nordlige side af bygningen, således indholdene af VC og TCE i kloakken kan reduceres.
