Frederiksværk Stålvalseværk

forureningsundersøgelse

Rasmus Thalund-Hansen, Jacob Jensen, Karin Cederkvist, Anders Korsgaard, Lasse G. Thomsen, Jan Dietrich & Charlotte Riis, NIRAS

ATV Vintermøde 2025

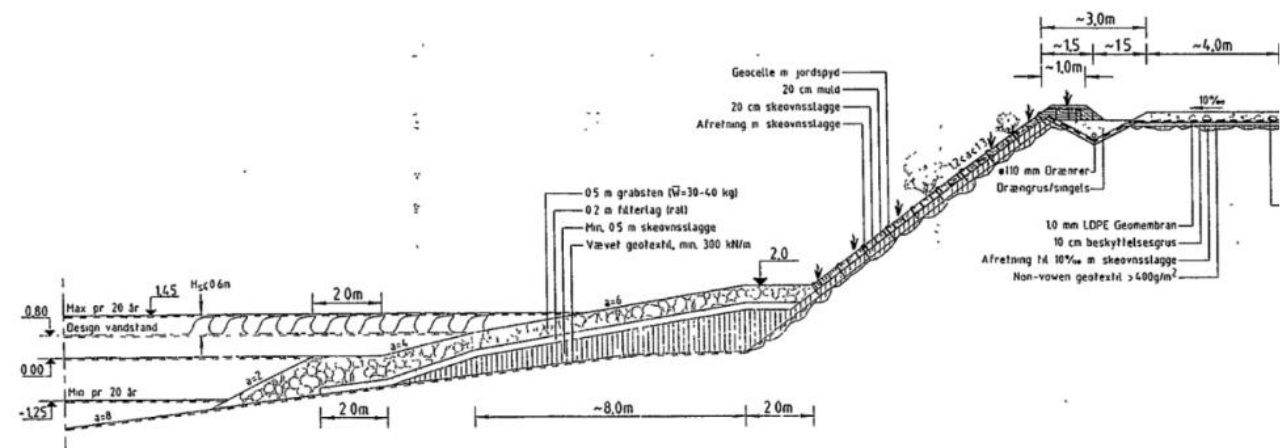
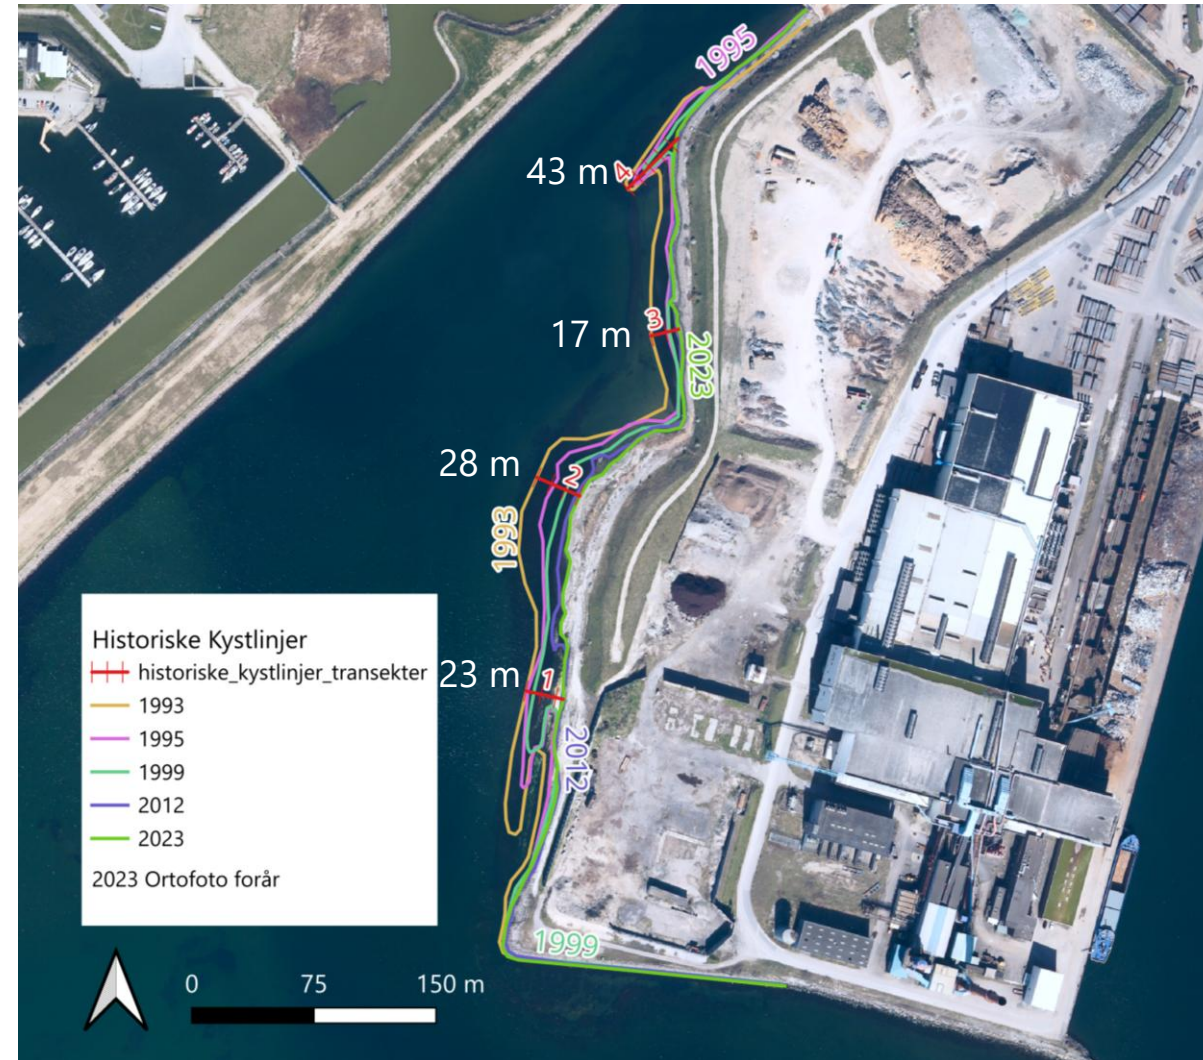
Ortofotos - Historiske kystlinjer

- Meget voldsom tilbagetrækning af kystlinje på 17-43 m.
- Størst tilbagetrækning årene lige efter konstruktion (1993-2012) – pga. nedsynkning i gytje
- Skeovnslagge er hårdt, stift materiale (lignende beton)
 - Resultat af nedsynkning i gytje - store bræk og deformation ift. original struktur
 - Skaber revner, sprækker
 - Ikke direkte blotlægning af fyld

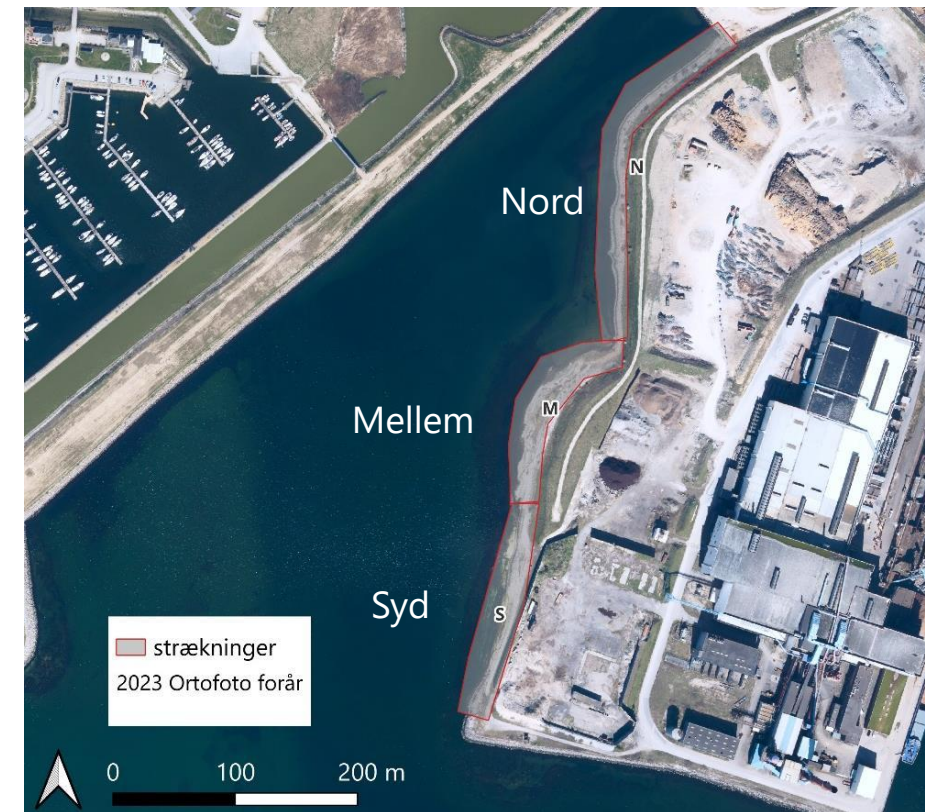
Tilstand	Tæthed
Nordlig strækning	<ul style="list-style-type: none">• Op til 17 m kysttilbagevækst• Stor høfde forsvundet• Intakt skråningssikring.	Tæthed <u>vides ikke</u>
Mellem strækning	<ul style="list-style-type: none">• Op til 28 m kysttilbagevækst• Store mængder gytje og blødt materiale.• Brudstykker af skeovnslagge• Ingen kalk revner eller aflejringer.	Vurderes <u>sandsynligvis utæt</u>
Sydlig strækning	<ul style="list-style-type: none">• Op til 23 m kysttilbagevækst• Skeovnslagge synligt eroderet og ødelagt med blottet geotekstil.• Synlige revner med kalkformationer.• Blottet geotekstil.• Stor kløft af nedsunken skeovnslagge 5 m fra vandlinjen.• Mekanisk nedbrydning af skråning (bølger + strøm)	Vurderes <u>klart utæt</u>

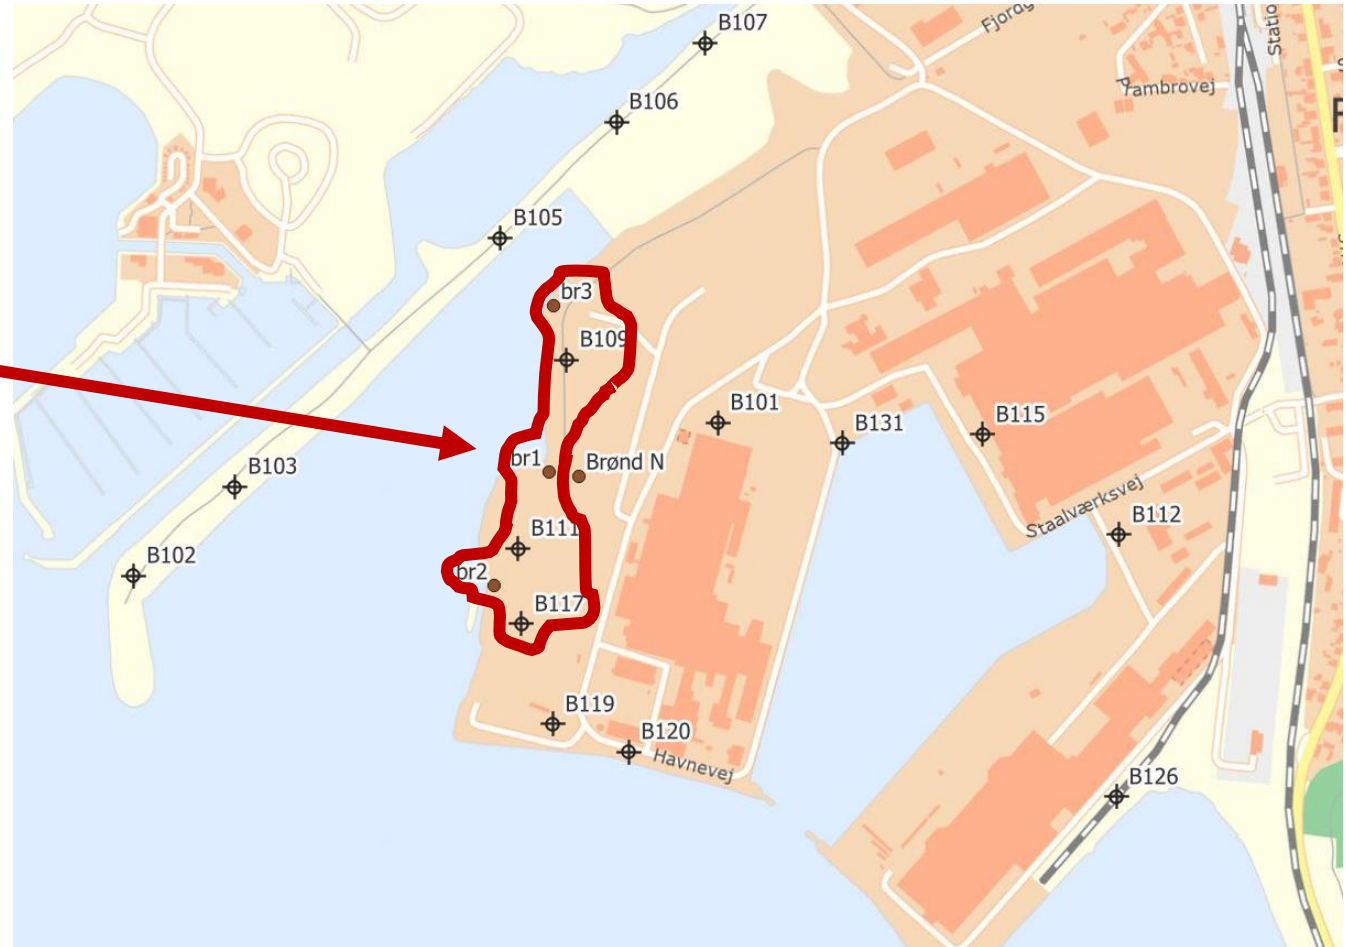
- Resultater fra RegH (2022) bekræftet
- Store overskridelser af GKK for:
 - PFAS4 (op til 1800 x GKK)
 - Phenoler (op til 1200 x GKK)
 - Kulbrinter (op til 100 x GKK)
 - BTEXN (op til 30 gange GKK)
 - Højeste koncentrationer langs kystvold / i depotområde
- Få overskridelser for tungmetaller
- En enkelt overskridelse for VC
- pH op til ca. 13
- PFAS:
 - Intet system i fodaftryk
 - PFAS30 ikke relevant (i udvalgte prøver)

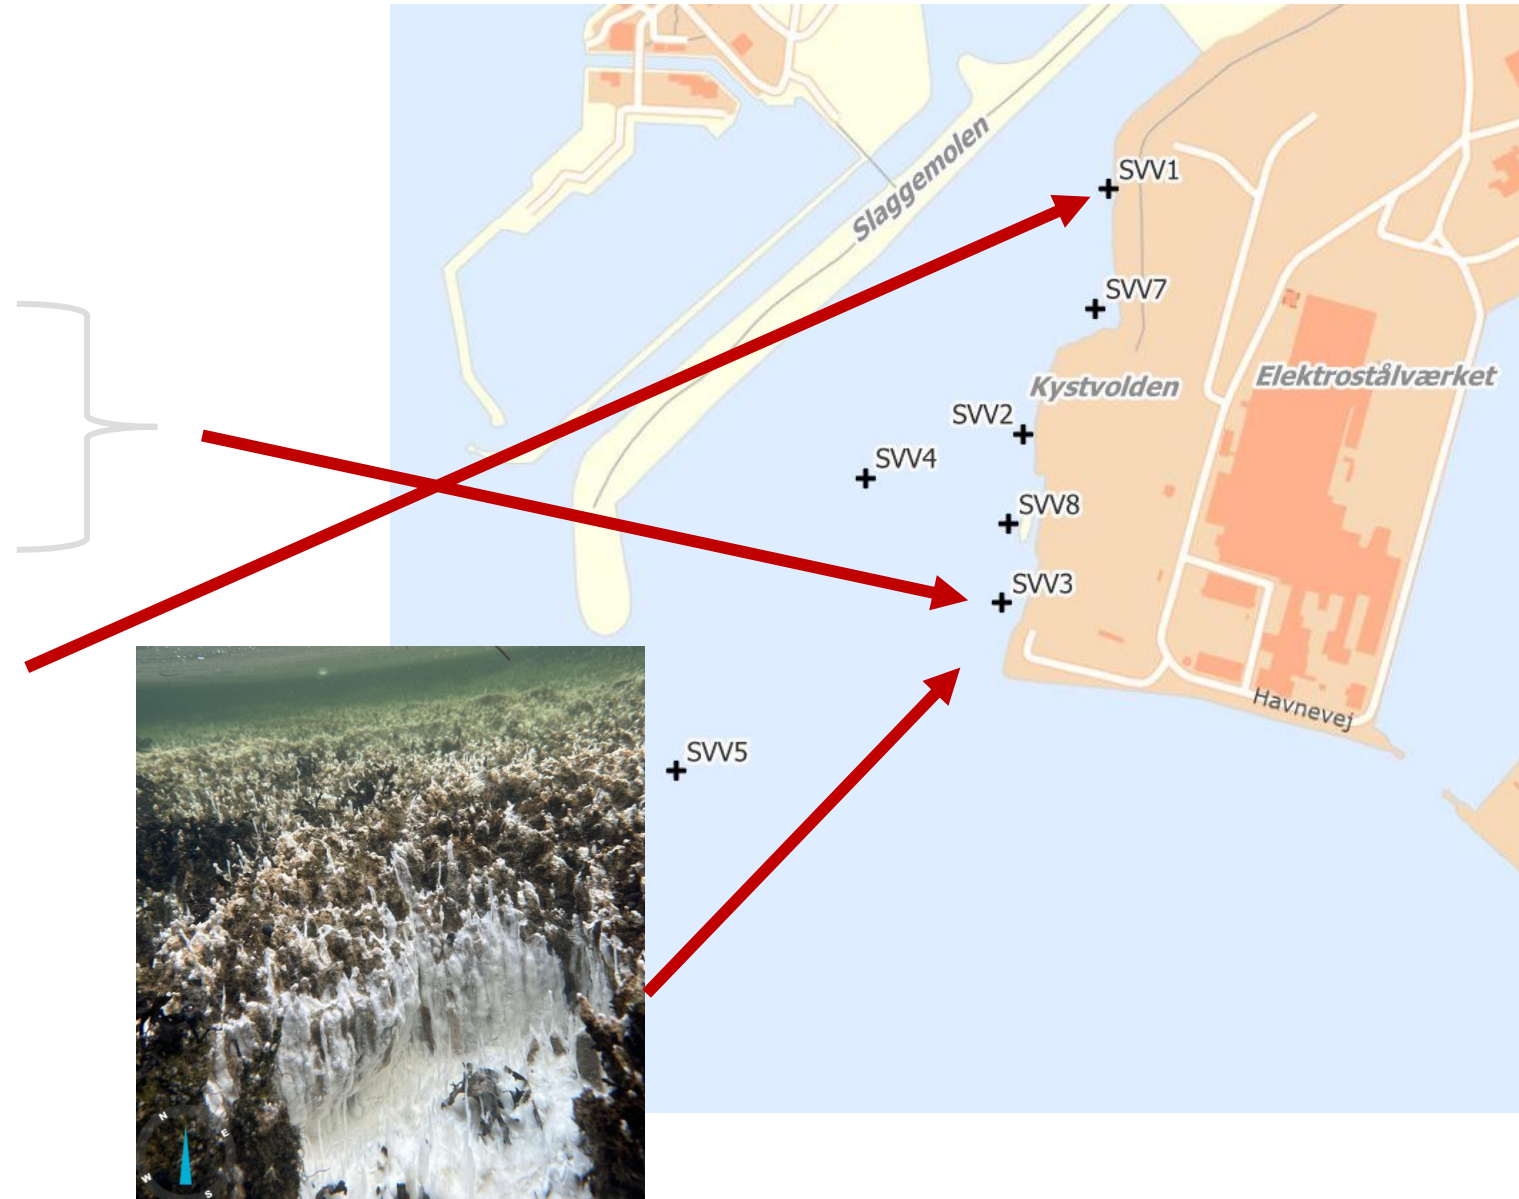
- Tre punkter havde indhold af PFBA (1,2-1,5 ng/L)
- Et punkt havde andre PFAS påvist (PFOA og PFOS)
 - PFOA-eq.= 5,57 ng/L (MKK 4,4 ng/L)
 - Forhøjet pH

- Sum dimethylphenoler ca. 2x MKK SVV1 første måling
- Synlig udstrømning ved sydlig del af kystvold

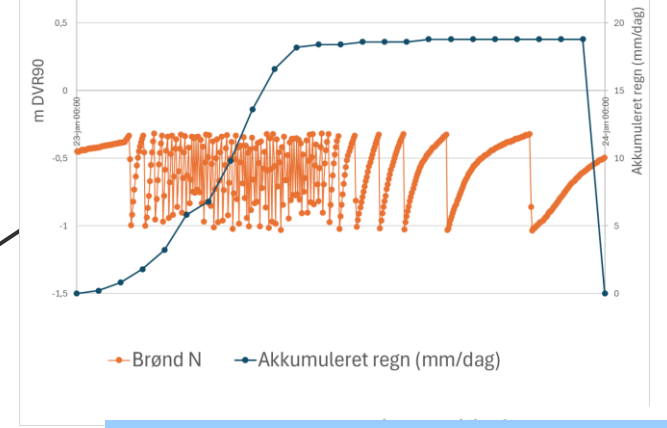
En del nedbør pumpes direkte ud

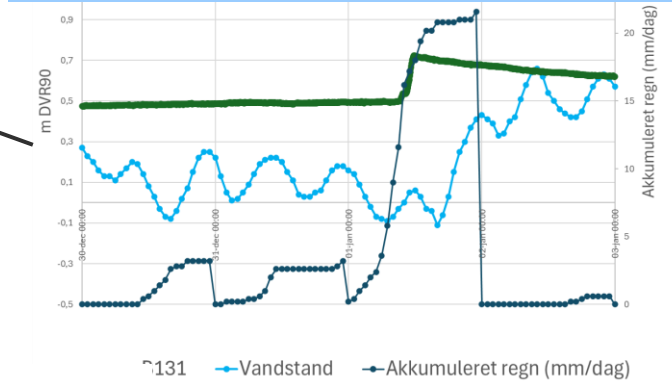
Lav grad af forbindelse til fjord
Regn kan ikke komme væk

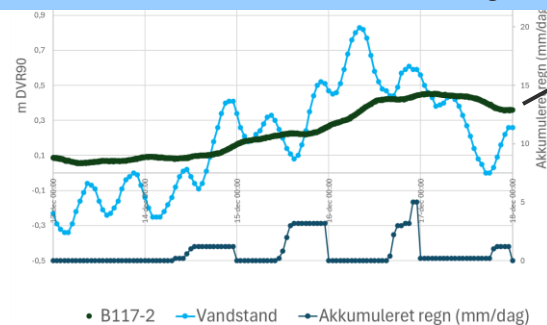
Moderat forbindelse til fjord

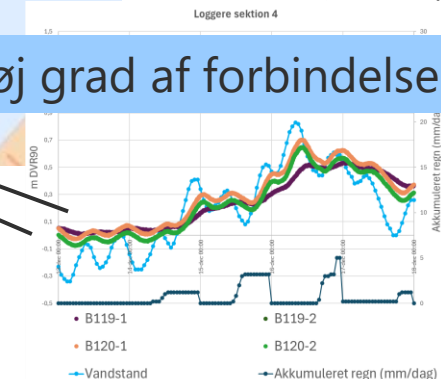
Høj grad af forbindelse til fjord
