# SPREDNINGSVEJE I INDELUFT - NÅR ALLE KENDTE OG ALTERNATIVE METODER MÅ I BRUG

I projekterne har der været følgende deltagere:

# FORMÅL

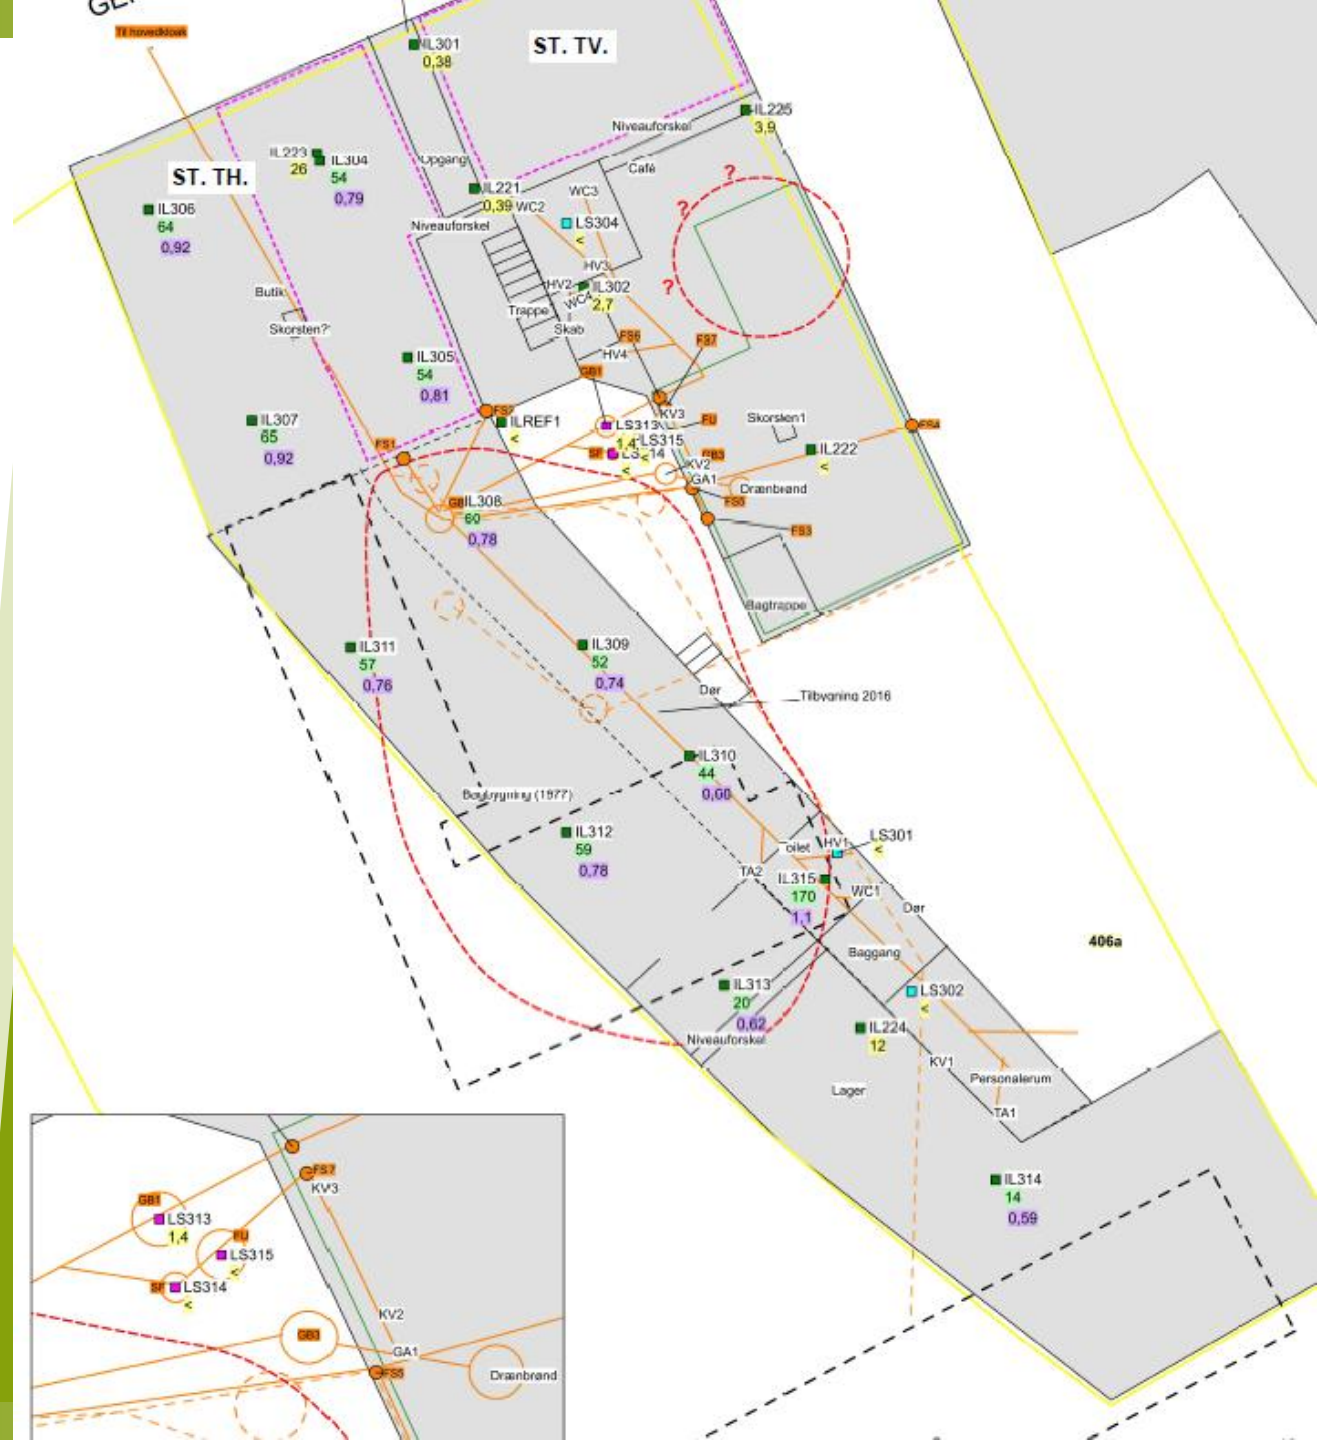
- Der er lavet en grundig indledende undersøgelse - kortlagt hvor forureningen ligger
- Spredningsvej
  - Via kloak ?
  - Igennem etageadskillelser?
  - Hulmur?
- Kloakbrønd ligger svært tilgængeligt inde i butikken.

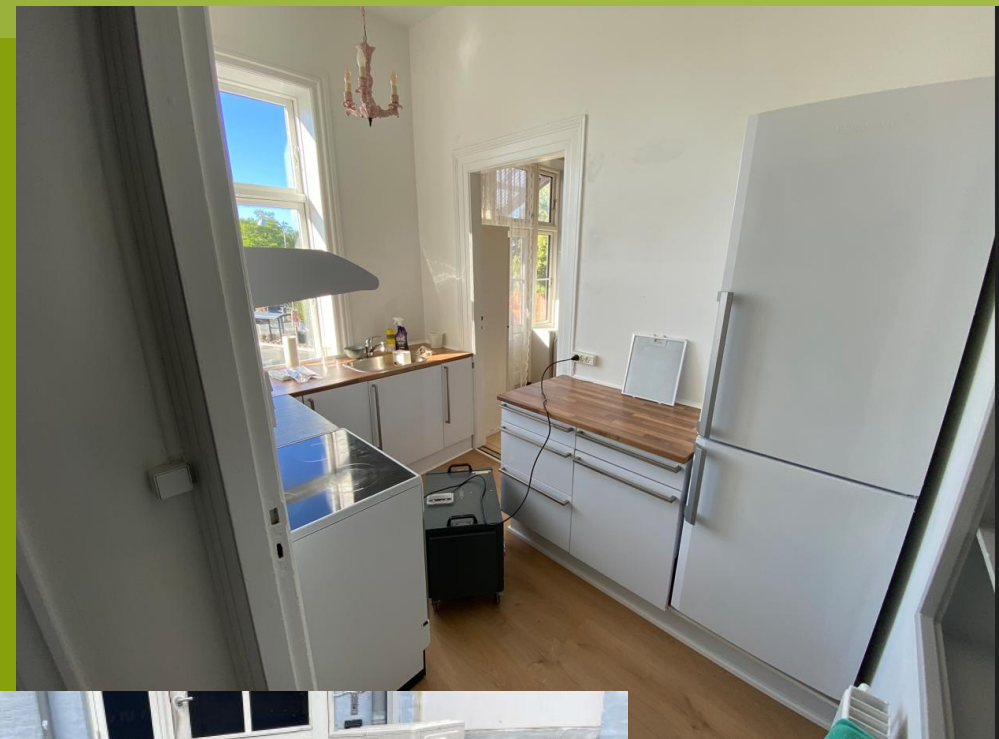
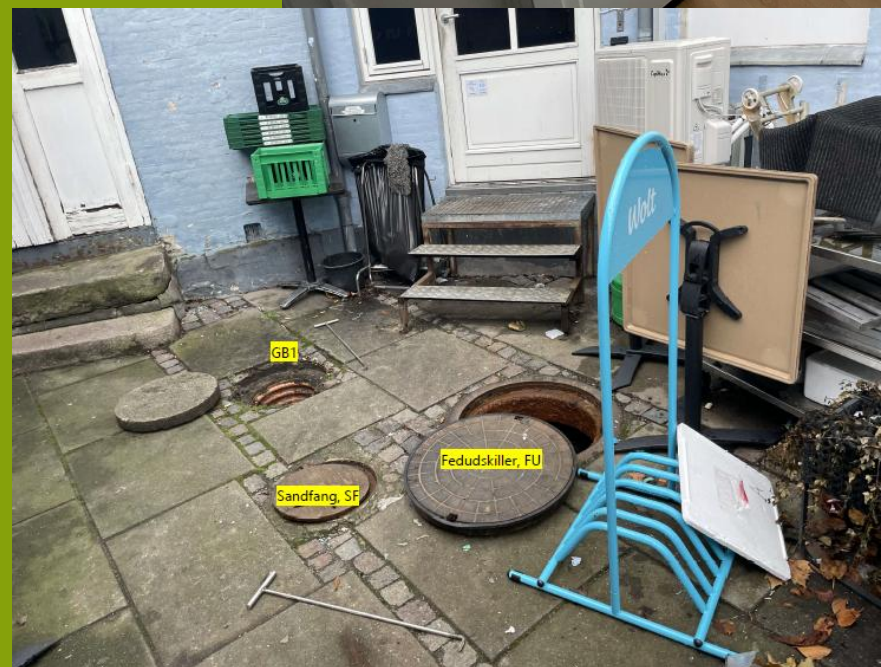
- Der er lavet 3 test for at finde ud af spredningsveje
- 1 – Sker spredning over etageadskillelsen?
  - Opstilling af luftrensere i lejligheden 1. TV
  - Resultater – koncentrationer på niveau med ADK – både for PCE og 1,2 DCA
- 2 – Kloakken som spredningsvej?
  - Injicering af sporgas i kloakbrønd
  - Resultaterne viste ikke tegn på at kloakken er spredningsvej

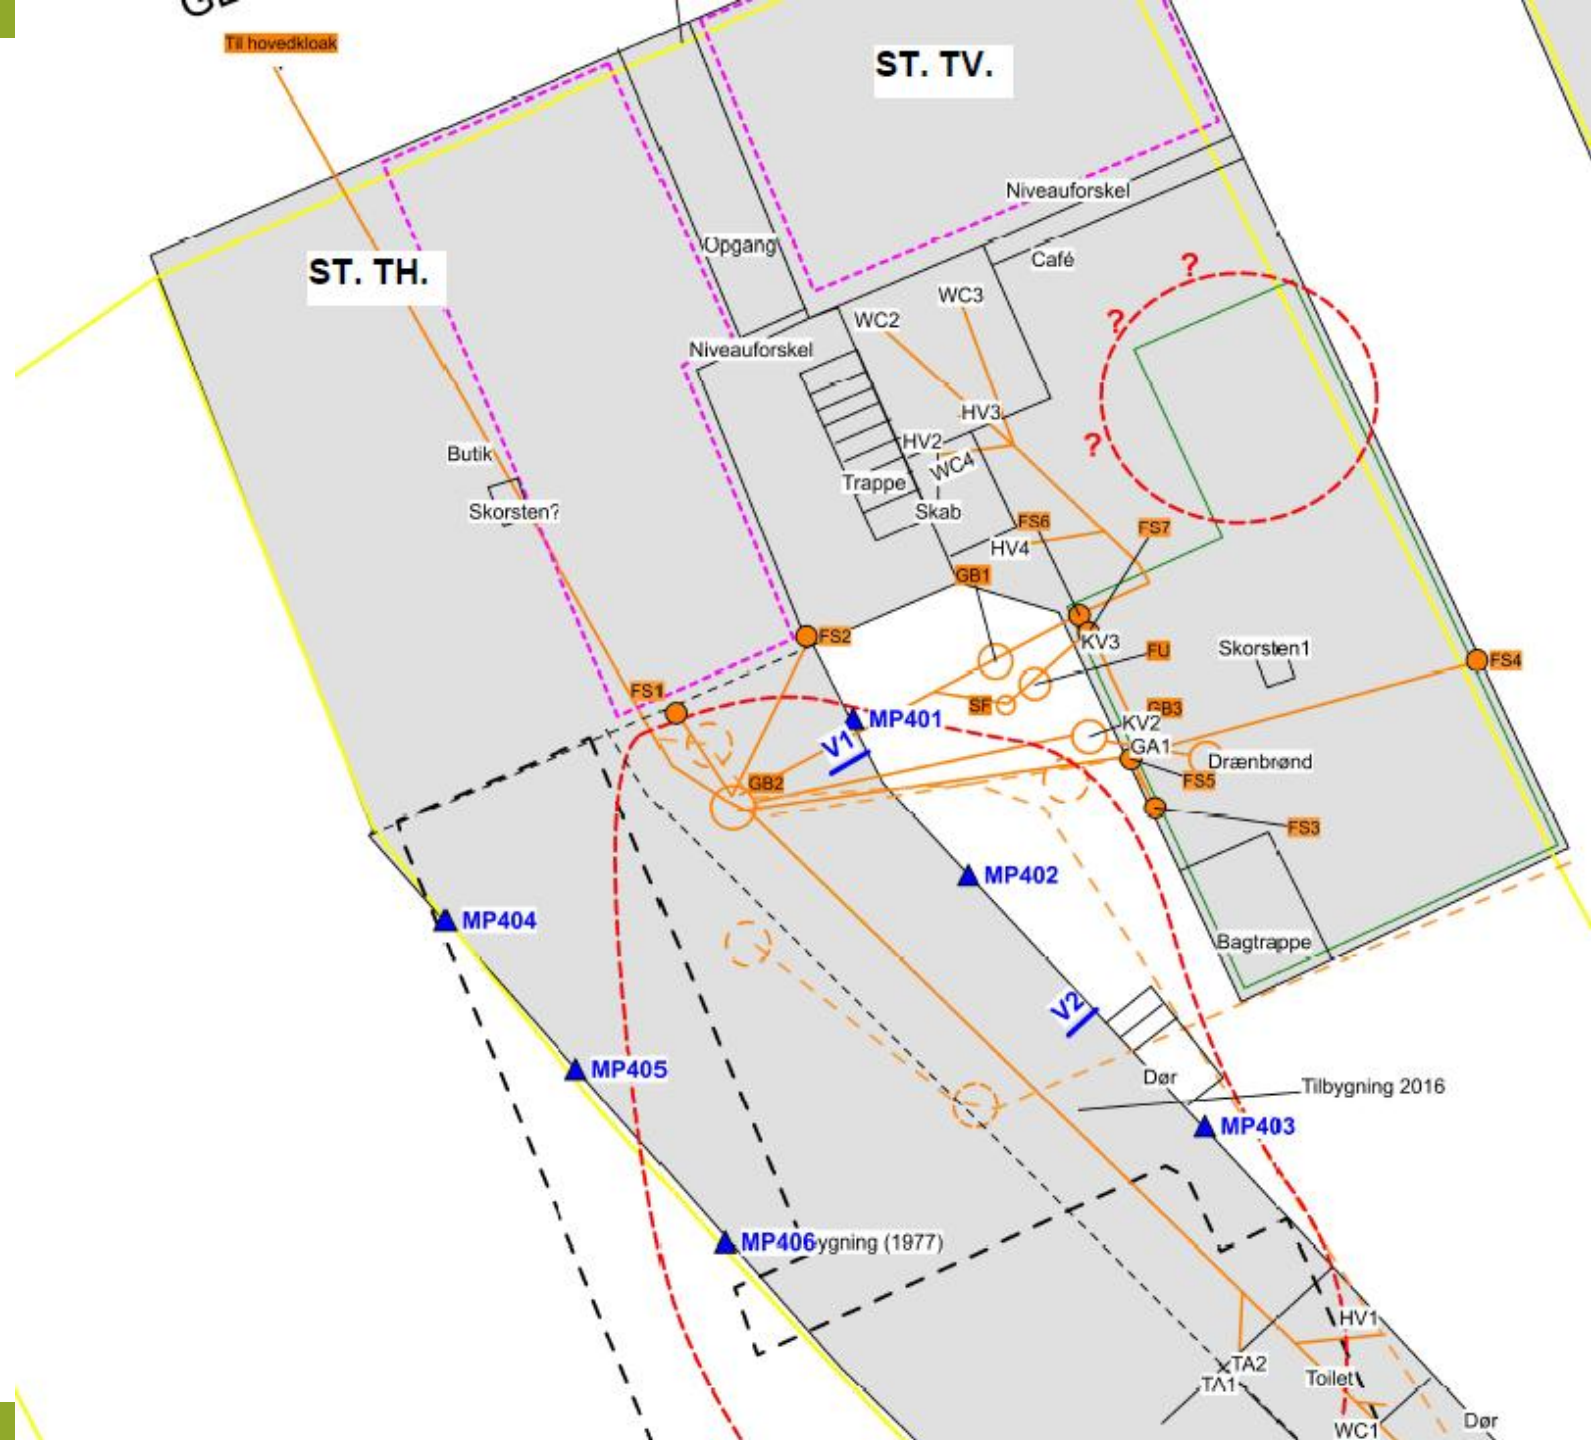
- 3 - Forsøg med aktiv ventilation under gulv i den ene side af bygningen
  - Resultaterne viste ikke er PCE over ADK i indeluften i butikken eller lejligheder
  - Der er fortsat påvist indhold af 1,2 DCA i indeluften

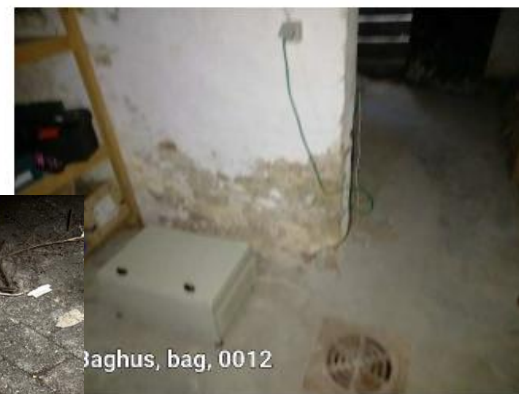
Baghus, bag, 0012

Luftrenser i kælder

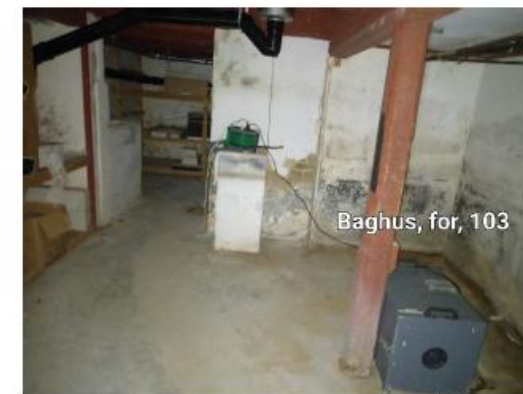
Baghus, for, 103

#4 Luftrenser i kælder
