# INNOVATIV INDELUFTAFVÆRGE - når der er flere udfordringer end løsninger

ATV Vintermøde, Vingsted, 4. marts 2026

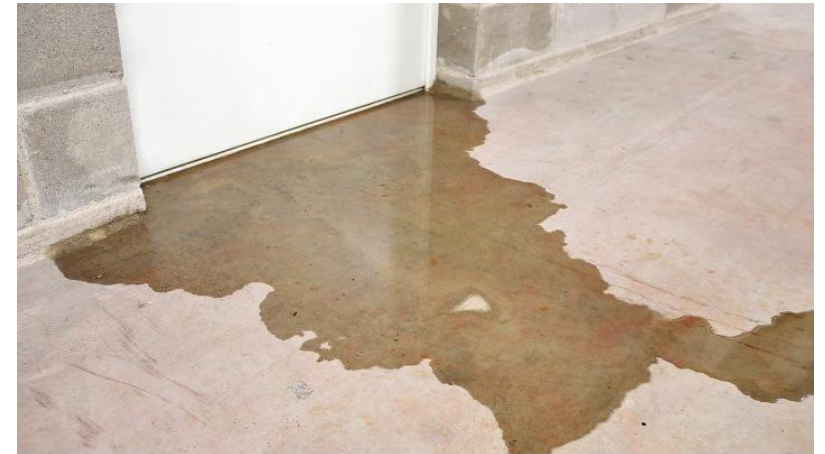
- Almindelig ventilationstest: Vand lige under betondækket nogle steder, så vi kunne ikke suge luft op.
- Pejleboring viste højt grundvand
- Ydermur og yderdør var utæt, overfladevand ind på kældergulvet
- Huset er funderet på 2 m sedimentaflejringer

**Passiv løsning umulig  
pga. funderingsforhold**

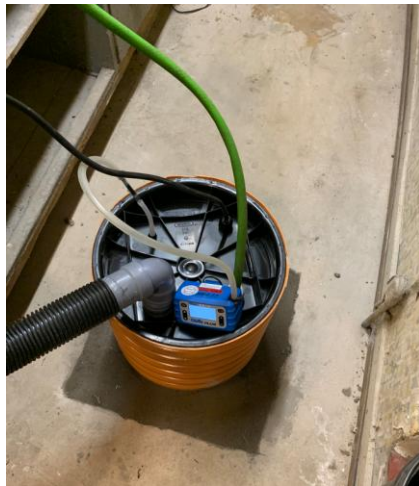
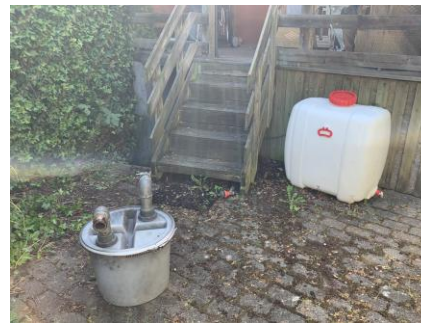
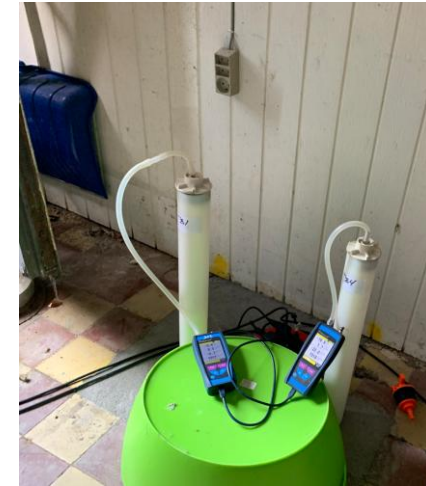
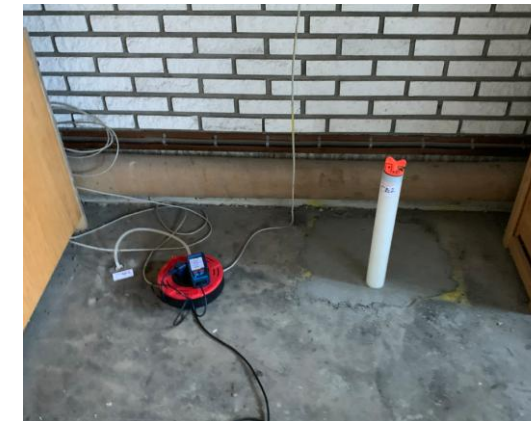
Under ventilationstesten blev der målt differenstryk over kældergulvet. Målingerne viste nedadrettet gradient i alle målepunkter, samt reducerede indhold af chlorerede opløsningsmidler i indeluften.

Testen blev udført i alt 3 gange og viste, at den kunne nedbringe de forhøjede indhold i indeluften.
