# Begravede tønder med kemikalieaffald Tikkende bomber?

*John Flyvbjerg, Region Hovedstaden  
ATV møde om lossepladser 24.09 2020*

### Case – Kastanievej 42, Fredensborg:

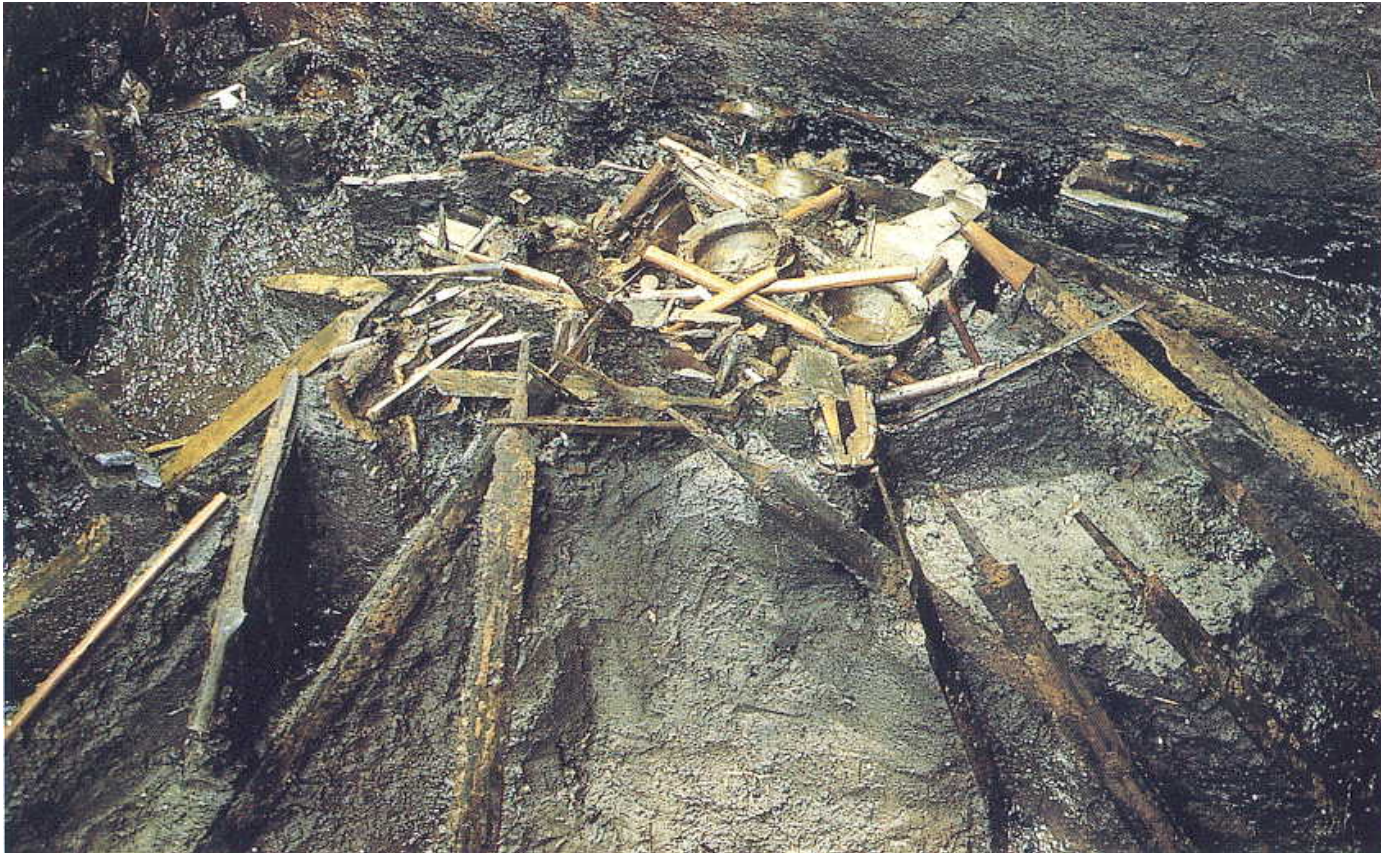
## Våbenofring fra år 450-475 – udgravet fra mose i 1990-1991

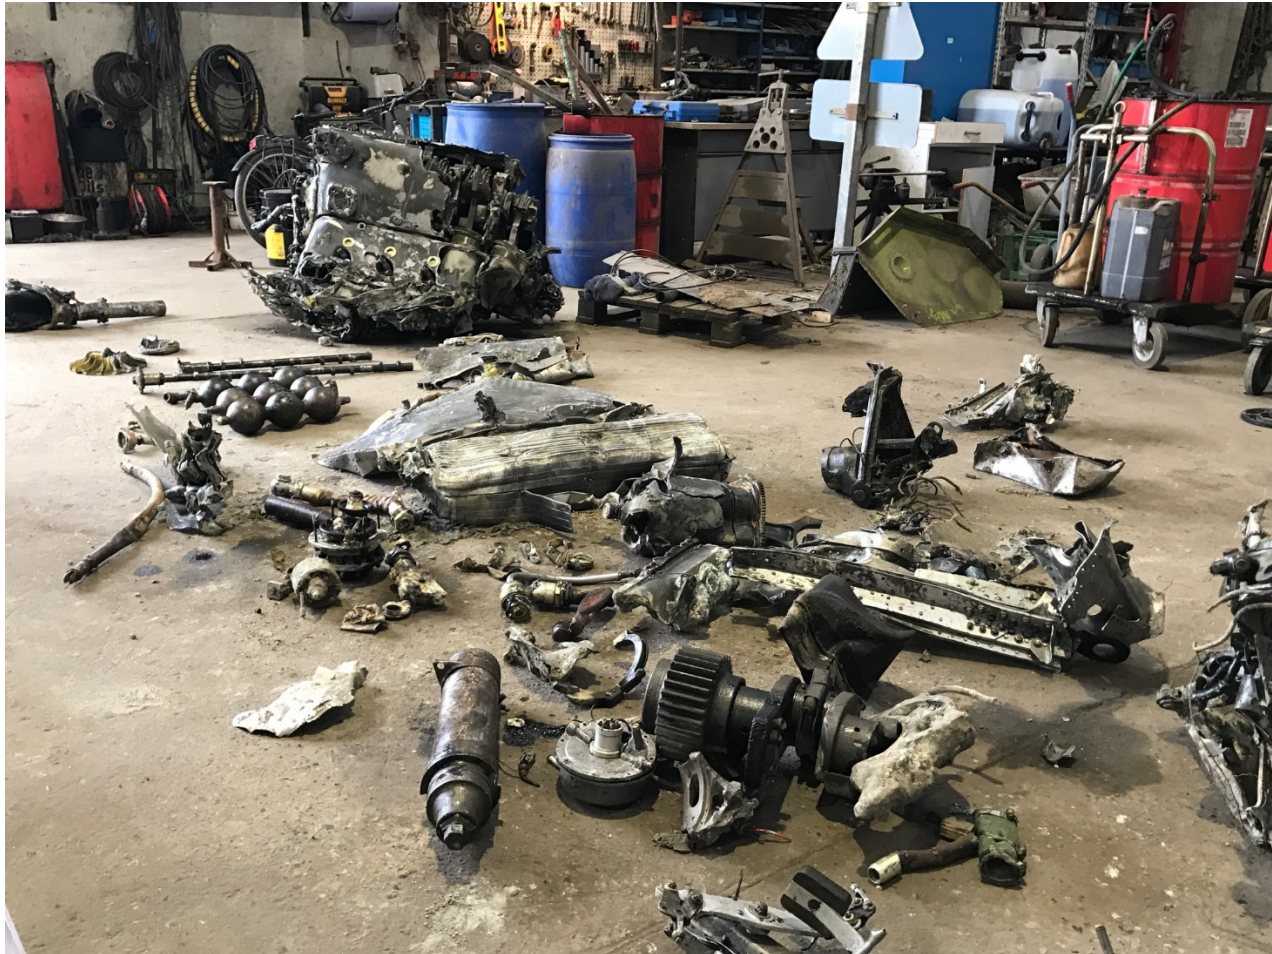
## Rester af tysk krigsfly, som styrtede ned nordjysk mose i 1944. Opgravet i 2017

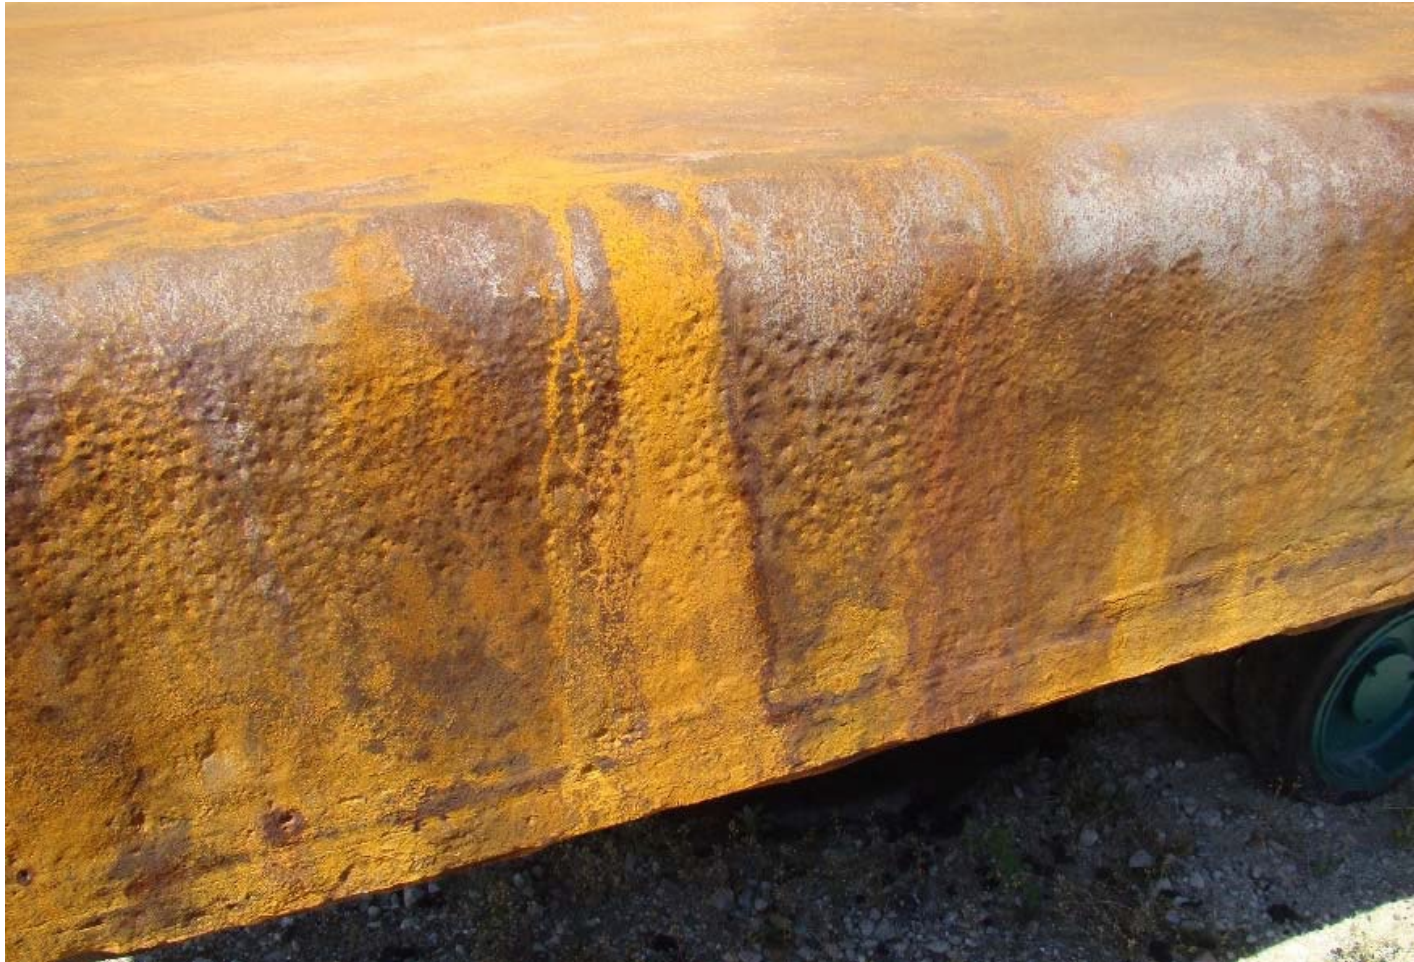
## Stålplade med overfladisk rustdannelse og grubetæring

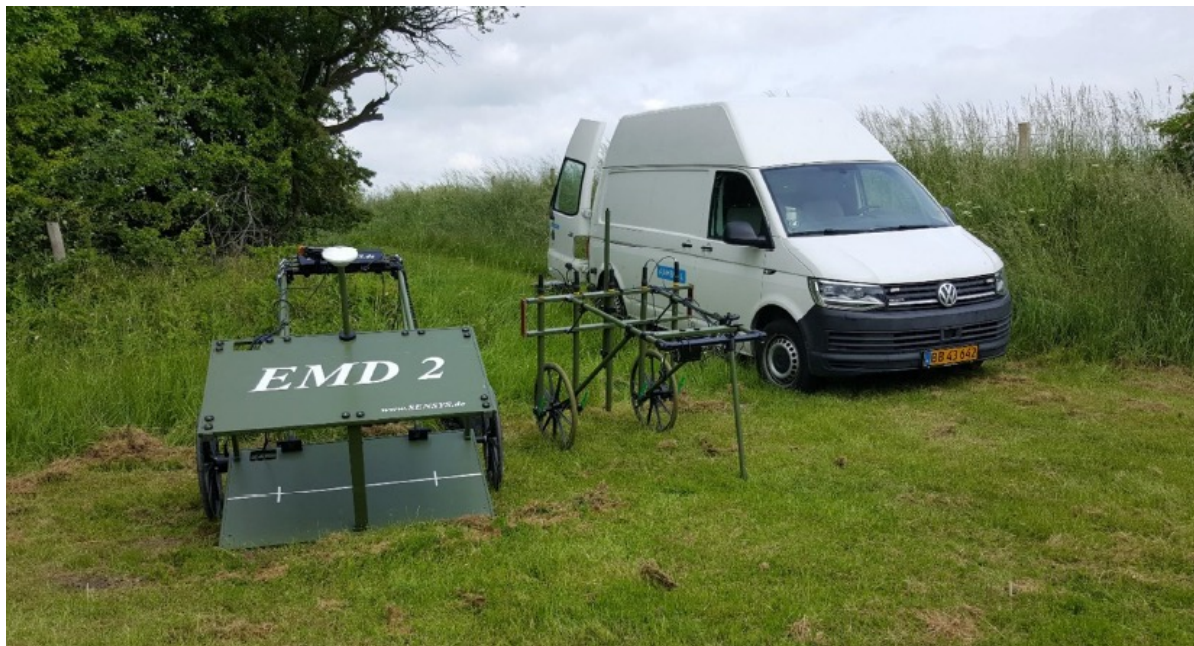
- Geofysisk undersøgelse
  - Georadar (GRP)
  - Magnetometer (MAG)
  - Metaldetektor (EMD)

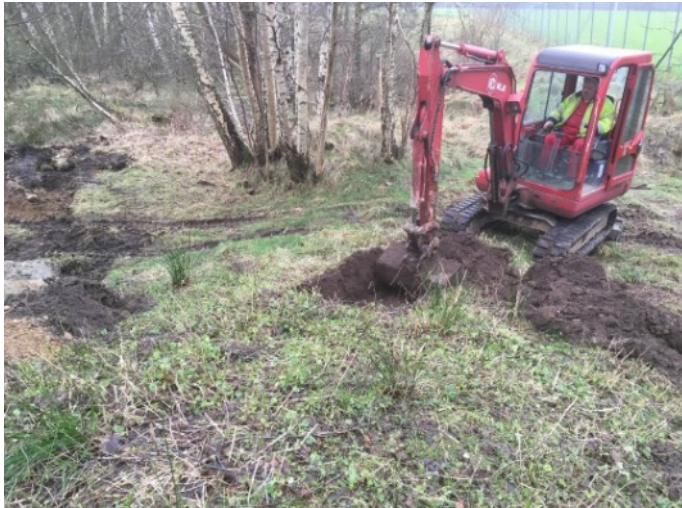
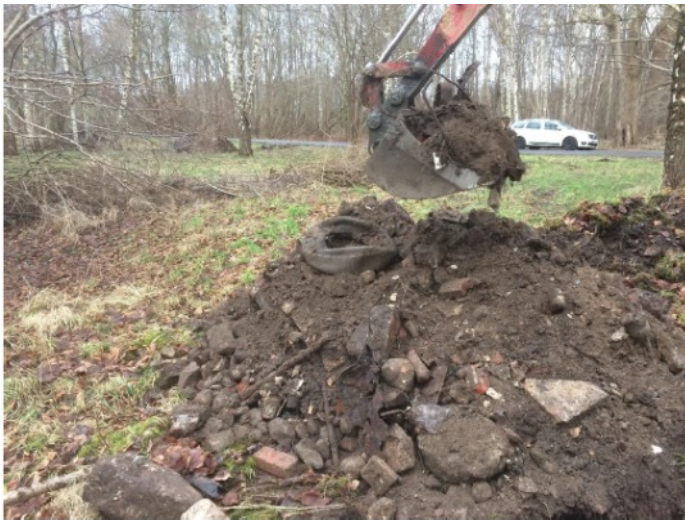
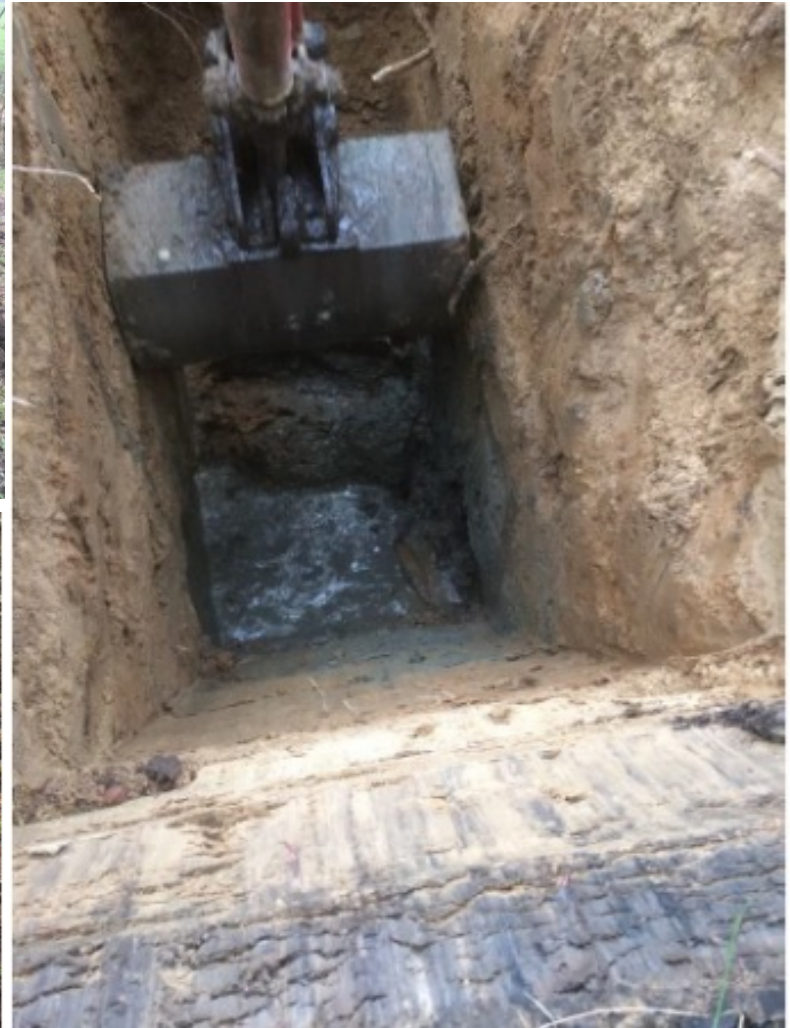
# Søgegravninger, Kastanievej, Fredensborg

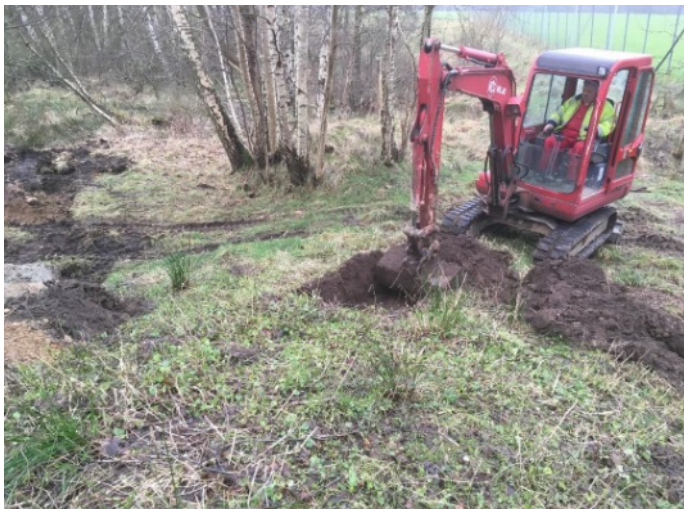
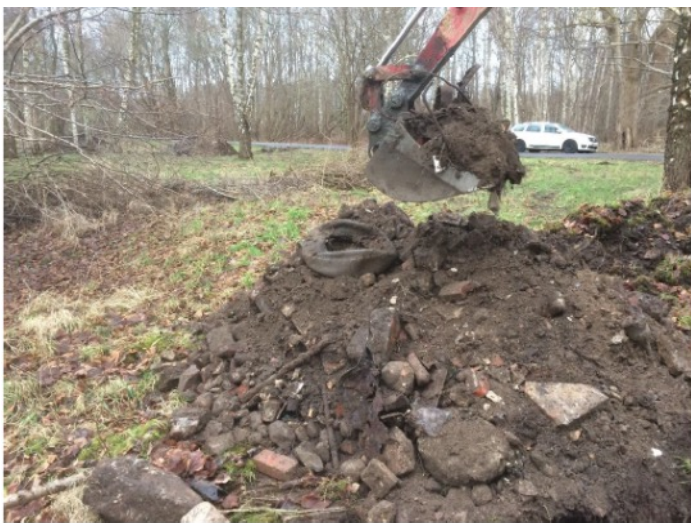
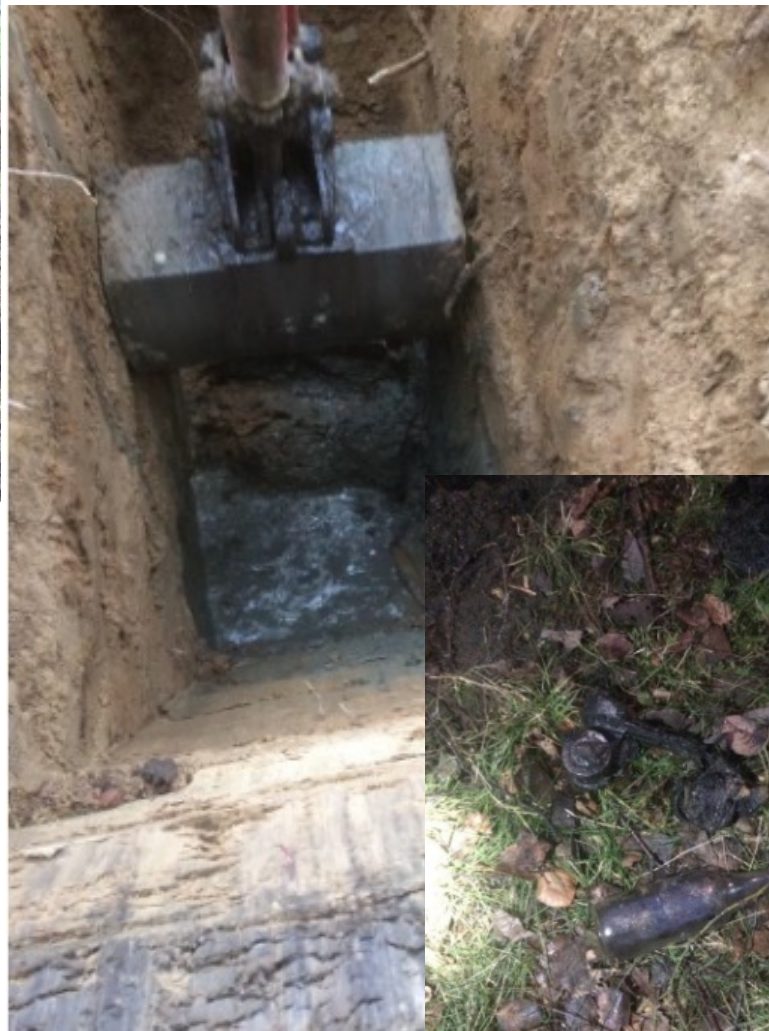
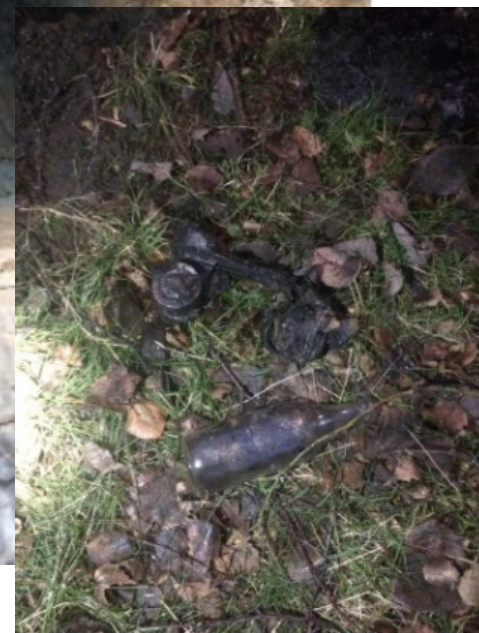
# Søgegravninger, Kastanievej, Fredensborg
