Utætte boringer  
- Et problem, vi skal gøre  
noget ved!

## **Utætte boringer - Hvordan står det til?**

Peter Tyge, geolog, NIRAS

ATV Jord og Grundvand - 25. oktober 2021  
Storebælt Sinatur Hotel og Konference

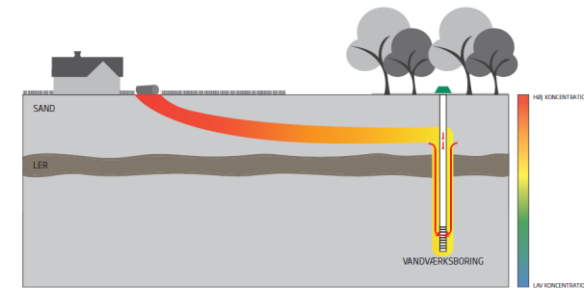
Boringsbetinget forurening

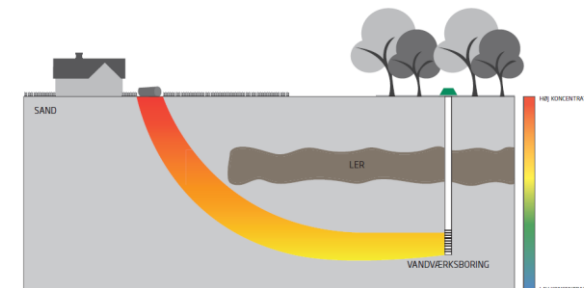
Magasinbetinget forurening

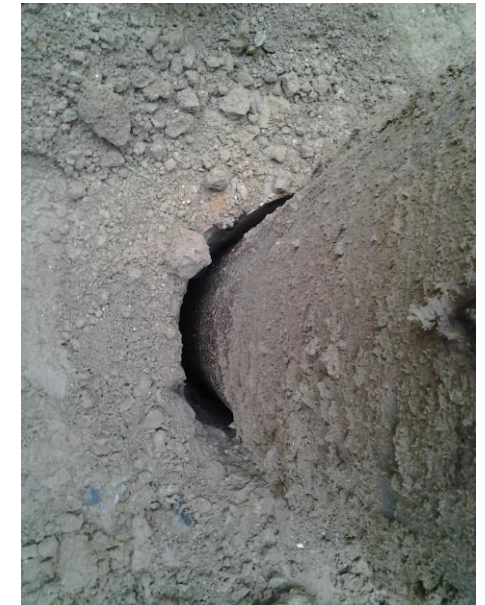
Skorsten efter boresko i vandforsyningsboring

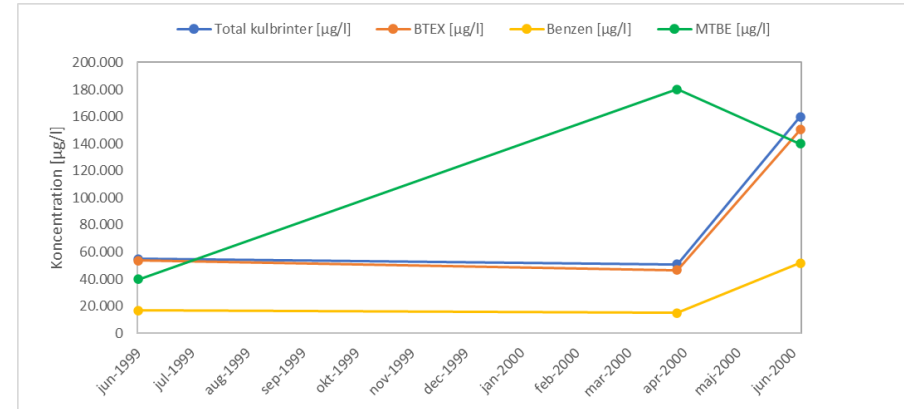
Indtag 2 (4-5 m u.t.) – Terrænnært sekundært grundvand

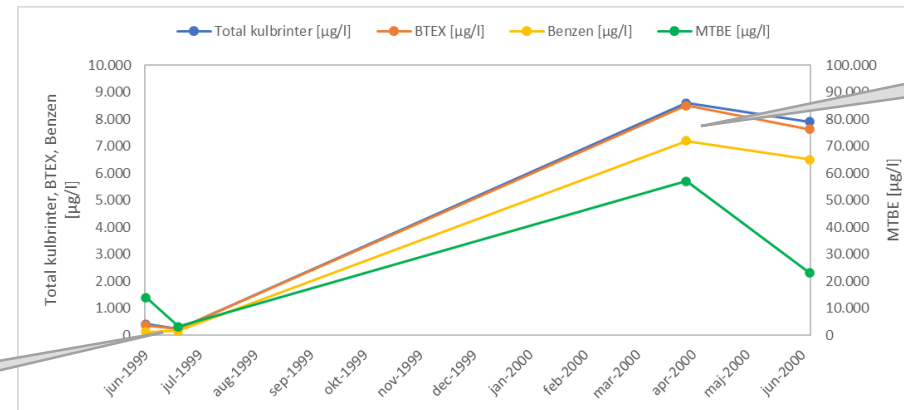
Indtag 1 (10-13 m u.t.) – Dybereliggende terrænnært grundvand

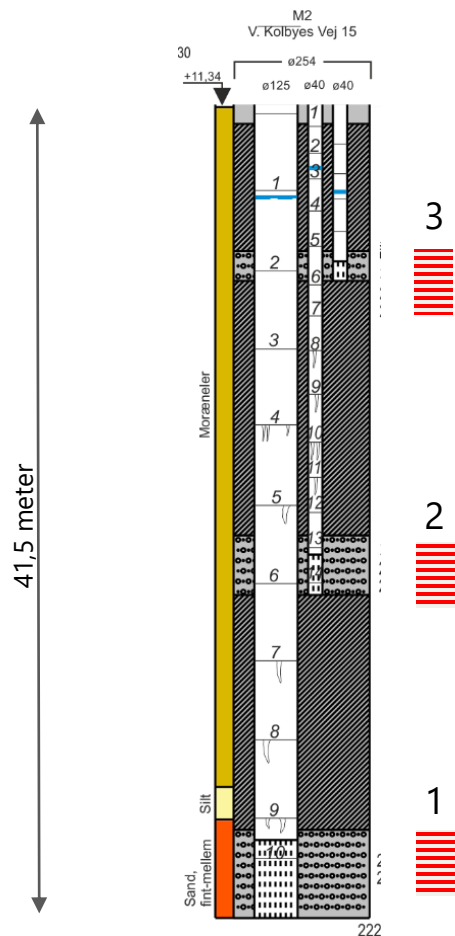
35 meter moræneler på sand

Spændt magasin

Kraftig jordforurening med klorerede opløsningsmidler og fri fase spredt via kloaker

Jordforureningen klinger af 10 m u.t. i moræneleret

10 tommer tørboring ført til primært magasin 40 m u.t.

Udbygget med 3 indtag (ø125mm, ø40mm & ø40 mm)

Bentonit-pellets i fulde stræk mellem gruskastninger

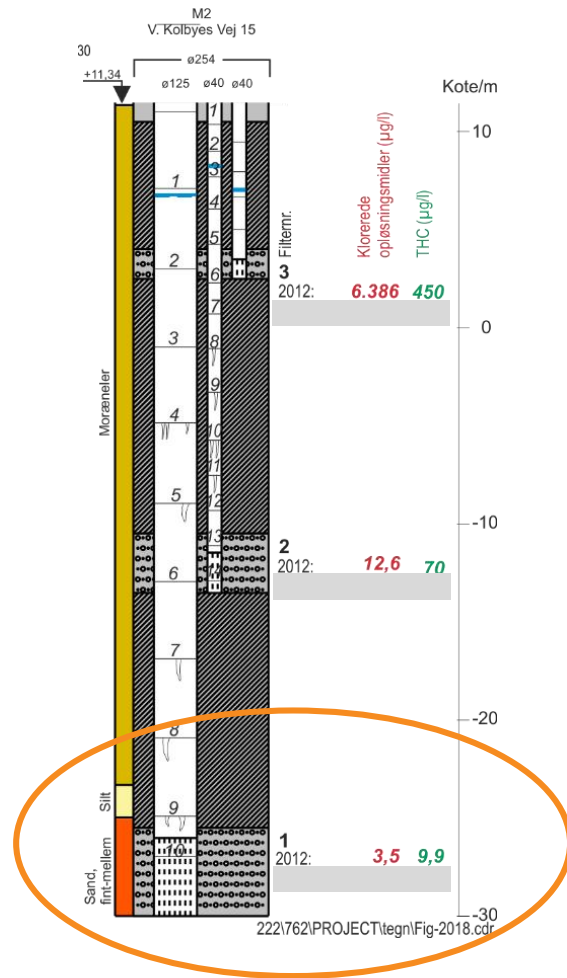
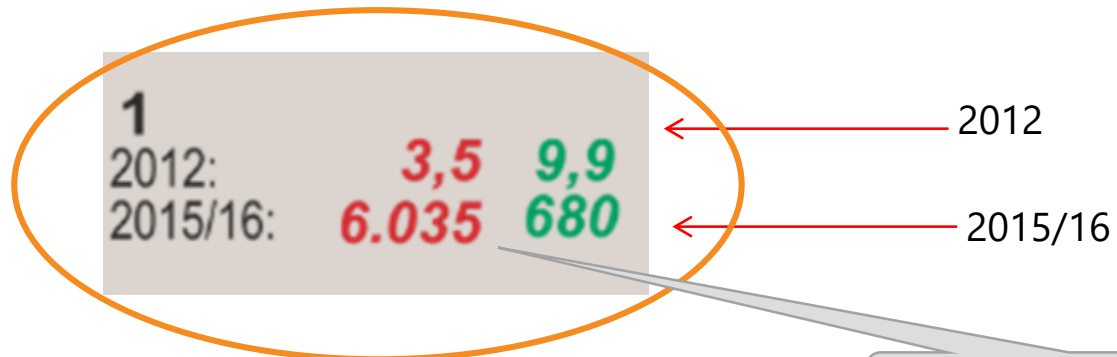
Monitering 2012: Kun spor af forurening i primært magasin 😊

Monitering 2015: Kraftig forurening i primært magasin 😞

Volumenpumpning 2016: Kraftig forurening i primært magasin 😞

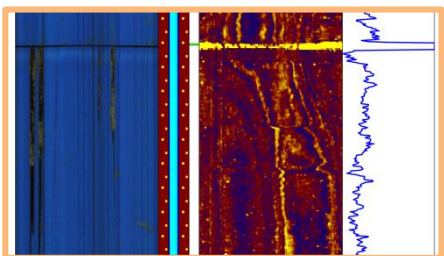
Gardiner

Videoinspektion: Tegn på utætte samlinger (**Gardiner**)

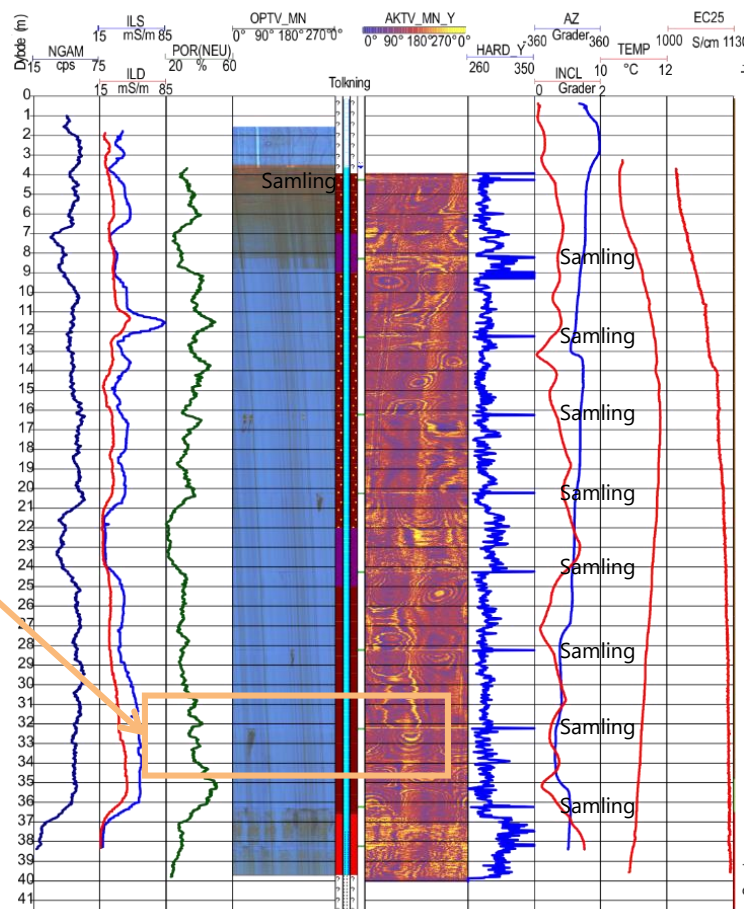
Televiver logs

Televiver: Tegn på indsvivning og uregelmæssig afpropping

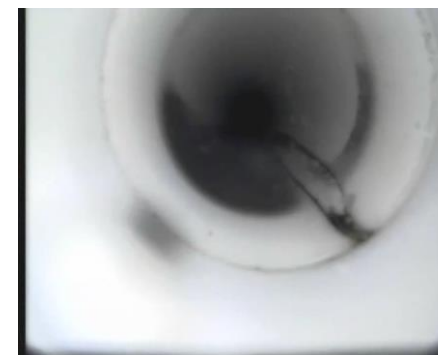
Videoinspektion: Fri fase klorerede siver gennem rørsamling og ind i blindrør til indtag 2

Video, TV-inspektion, indtag 2

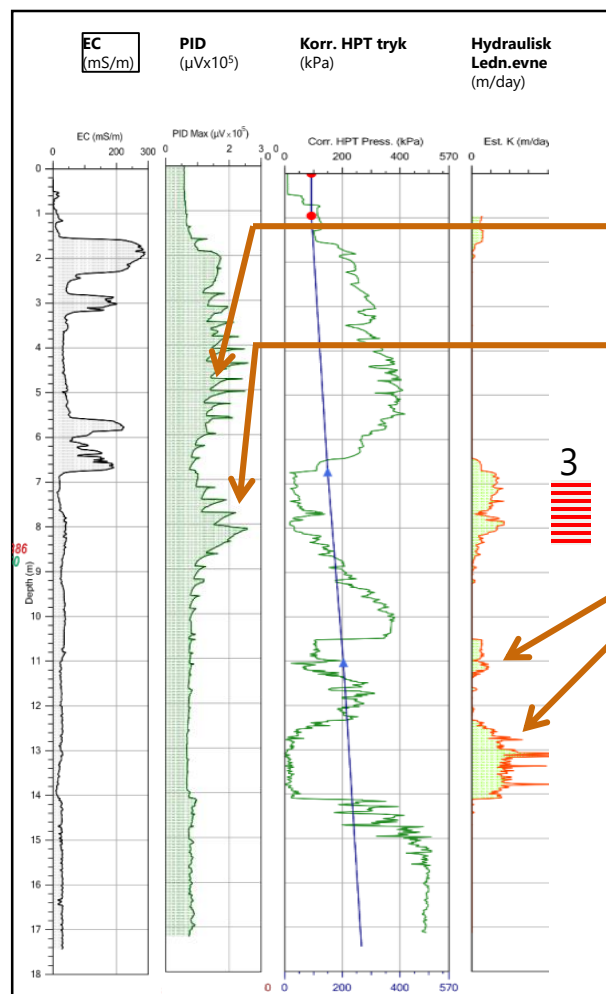
**Bentonitafpropning forurenset til 6 m u.t.**  
PID udslag ☹

**Gruskastning indtag 3 forurenset 7 til 9 m u.t.** ☹☹

Placering af Geoprobe-sondering ned gennem afpropning

**Permeable zoner i afpropning ved 11 og 13-14 m u.t.**  
HPT-sondering m. lavt modtryk og høj hydraulisk ledningsevne

Eksempel på kerneprøve 13-14 m u.t. - Kun lidt bentonit, blød og sandet

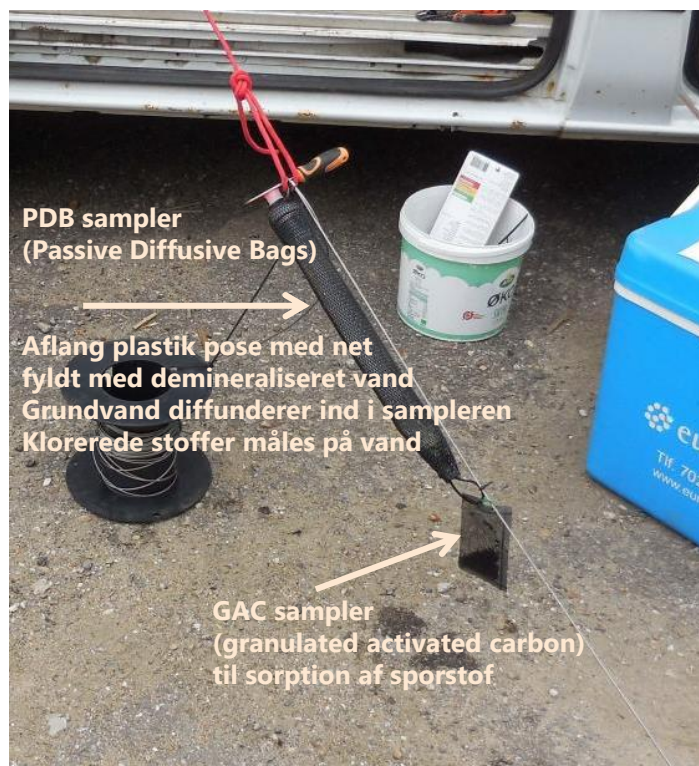
- Installation af samplere på wire
- Samplere placeres ud for rørsamlinger
- Baggrundsmåling over 14 dg

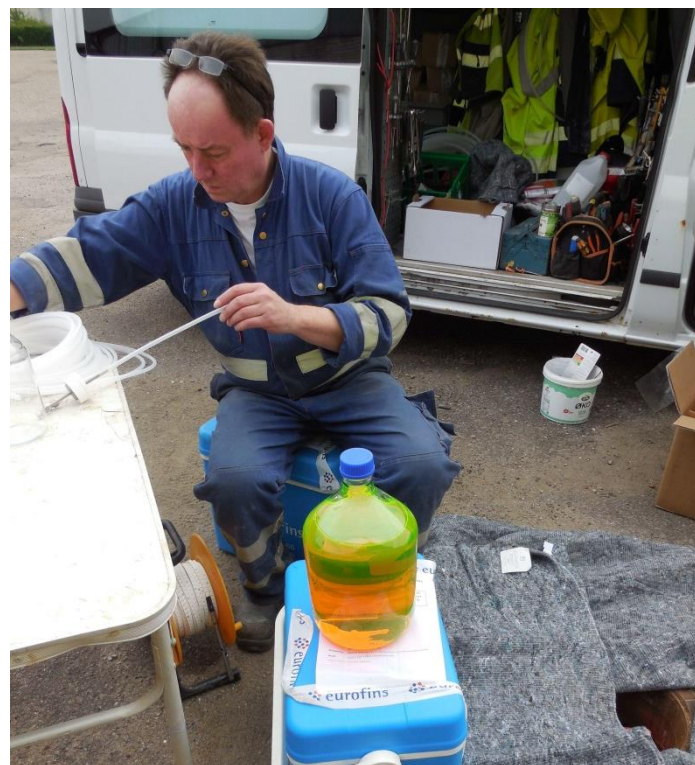
Efter baggrundsmåling:  
2 gram **tracer** blandes i 5 liter vand  
og tilføres indtag 2 via slange

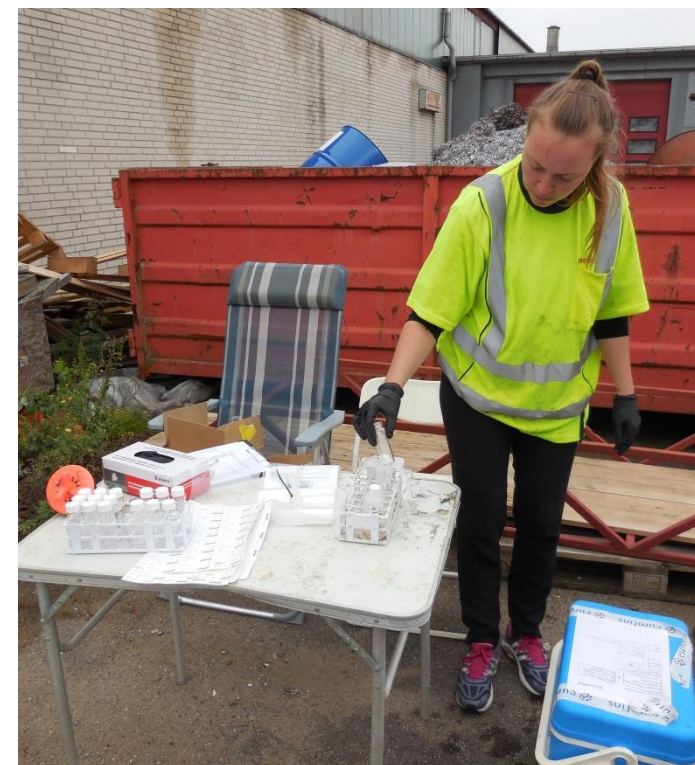
Måling 14 dage efter tracer tilført.  
PDB Samplere tømtes for vand.  
Vandprøver sendes til analyse.

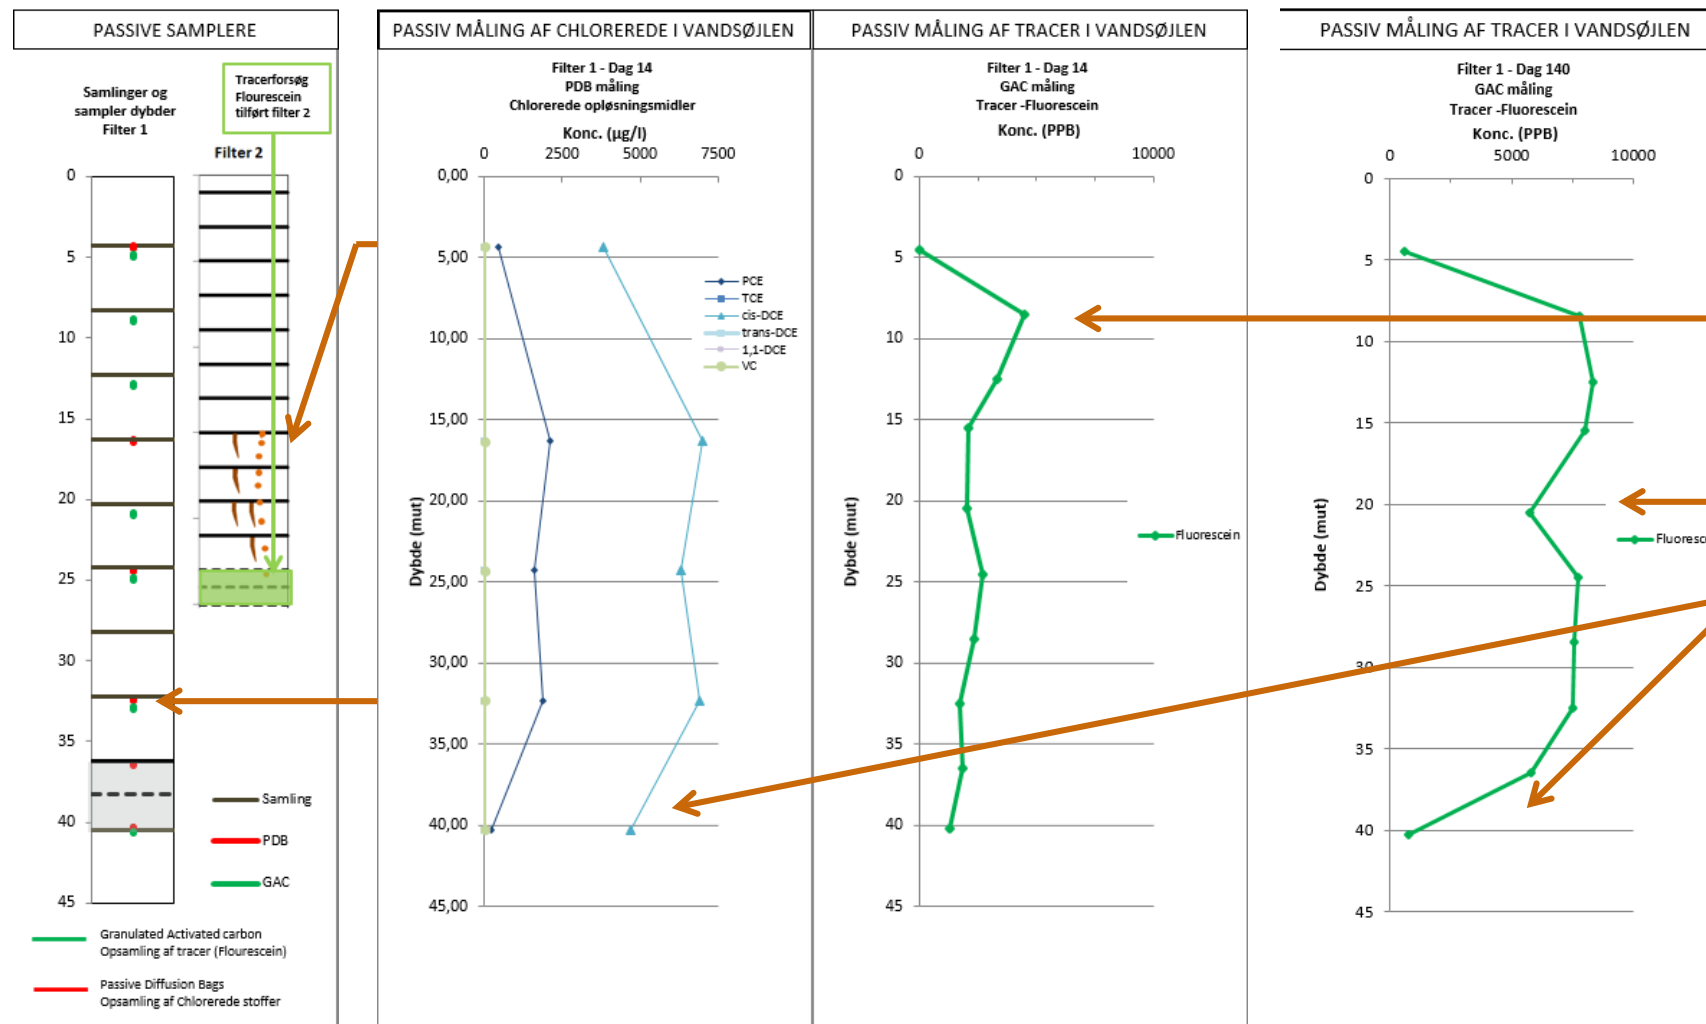
**Måling Dag 14**  
Tracer fra indtag 2 ses i indtag 1

Tracer siver ind i indtag 1  
mellem 5 og 10 mut

**Måling Dag 40**  
Bekræftelse af resultater fra dag 14

Tydelig fortynding af tracer +  
PCE & TCE i indtag 1

**Konklusion: Forureningen i det primære  
magasin er et falsk positivt resultat**

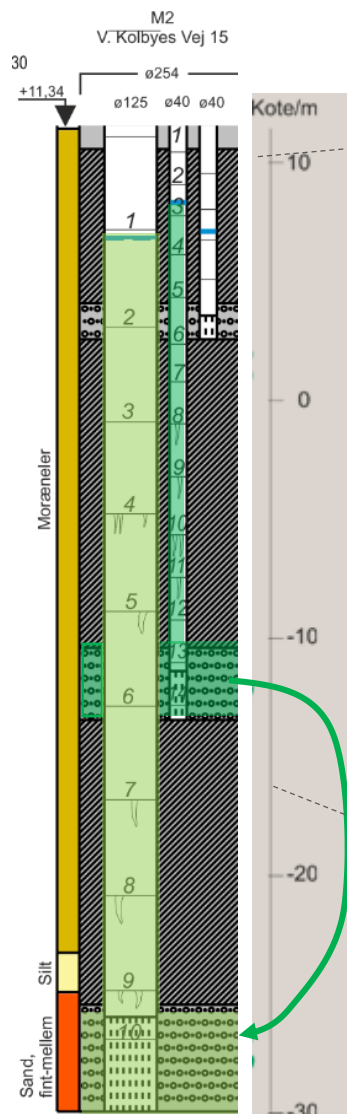
Tracer tilført indtag 2

Tracer påvises i indtag 1 ☹

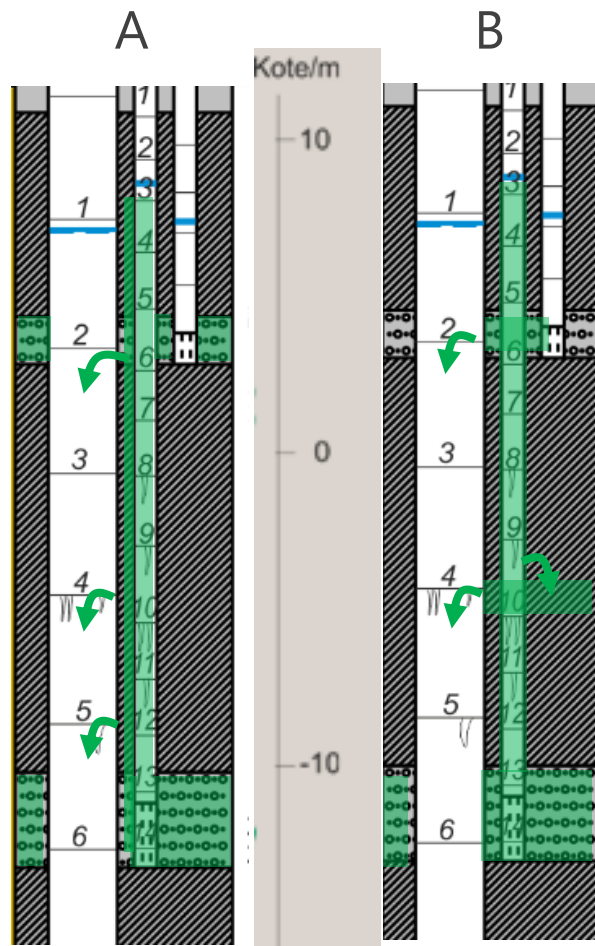
Mulige spredningsveje for tracer

Tracer spredes fra gruskastning ved indtag 2 til "skorsten" mellem blænderør og siver ind gennem utætte samlinger på blænderør 1

Tracer siver ud gennem utætte samlinger i blænderør 2 og spredes til gruskastning og/eller skorsten mellem blænderør og siver ind gennem utætte samlinger på blænderør 1

Afpropning er ikke tæt...  
Samlinger er ikke tætte...

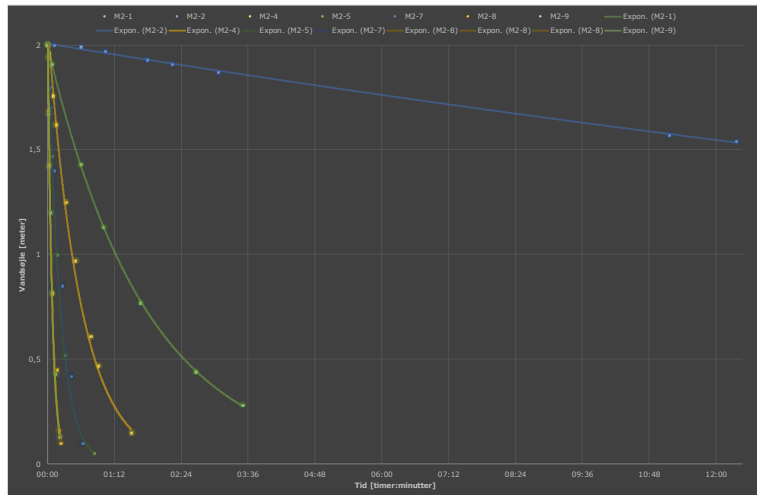
Boring M2 ø110mm PVC

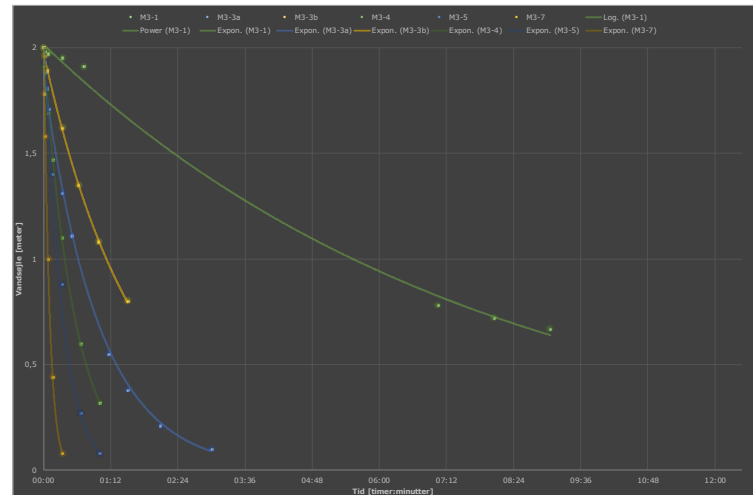
Søsterboring M3 ø110mm PVC

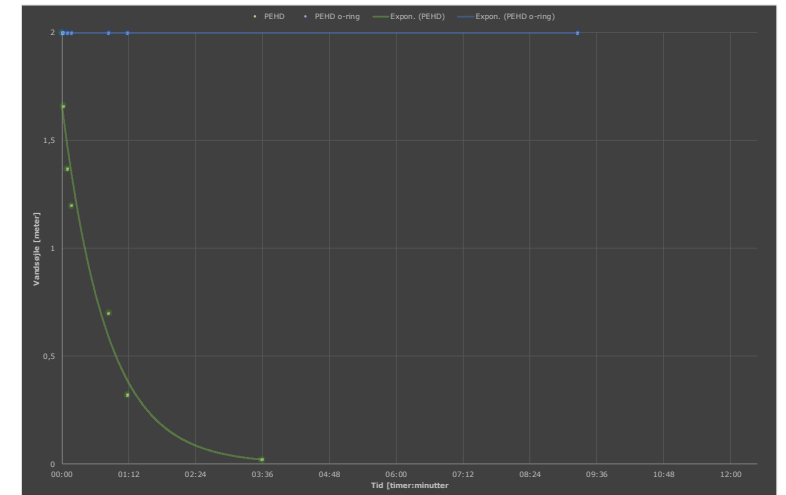
ø110mm PEHD

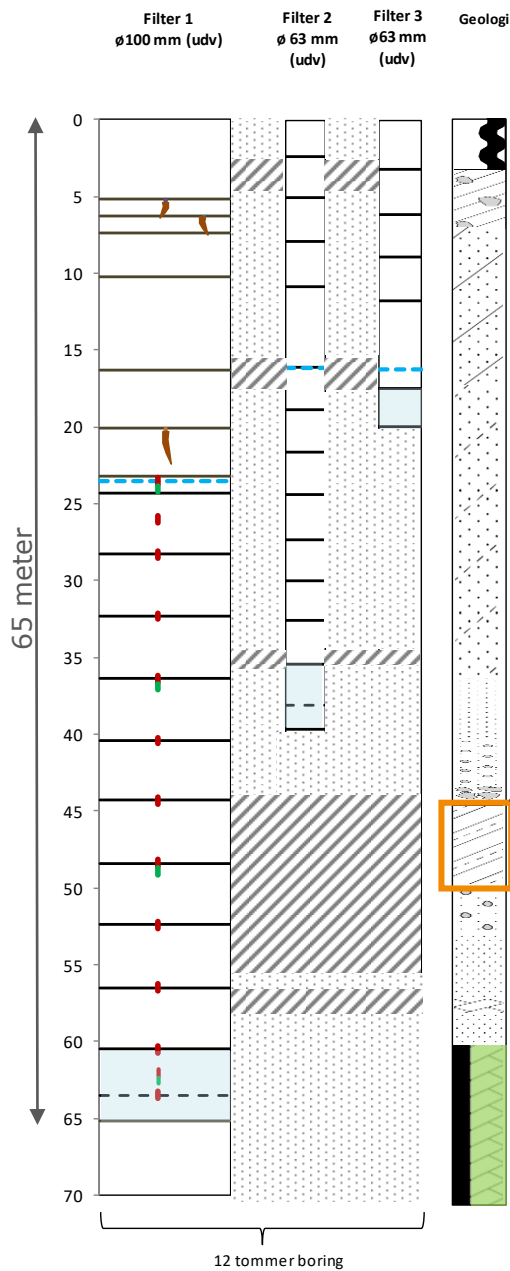
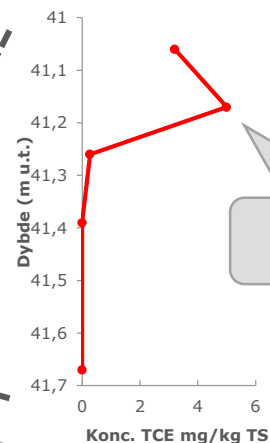
45 meter sand/grus og moræneler på sand/kalk  
 Spændt magasin og nedadrettet gradient på 7 meter  
 Forurening med klorerede opløsningsmidler

12 tommer rotationsboring ført til topkalk 65 m u.t.  
 Udbygget med 3 indtag (ø100mm, ø63mm & ø63mm)

Formentlig “bentonit-pellets” men kun på korte strækninger, der til dels afspejler omgivende formation

- Filter
- Vandspejl
- Blindrørs-samling
- Filterrørs-samling
- "Gardiner" / tegn på indsvivning observeret ved
- Bentonit
- Filtersand
- 6 m Lerlag

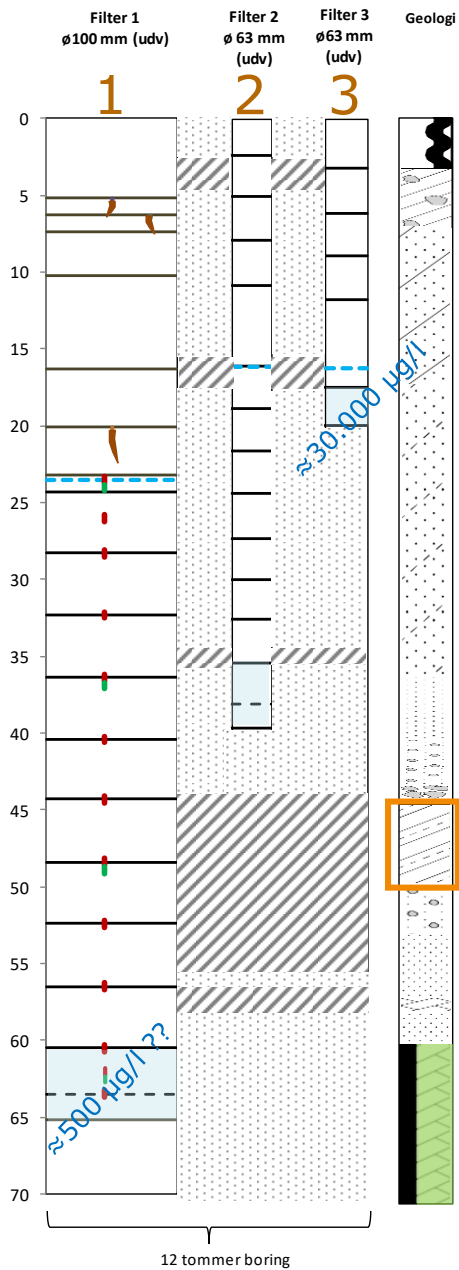
TV-inspektion viser gardiner ved rørsamlinger, der indikerer indsivning i indtag 1's blændrør

VP = Vandprøve fra filter (µg/L)

- Filter
- Vandspejl
- Blindrørs-samling
- Filterrørs-samling
- "Gardiner" / tegn på indsivning observeret ved
- Bentonit
- Filtersand
- 6 m Lerlag

Permeabilitetskoefficienter i lerlag på  $2,8E-11$  m/s og  $4,4E-10$  m/s

Vertikale strømningshastigheder i lerlag: Henholdsvis 10 og 171 cm på 50 år!

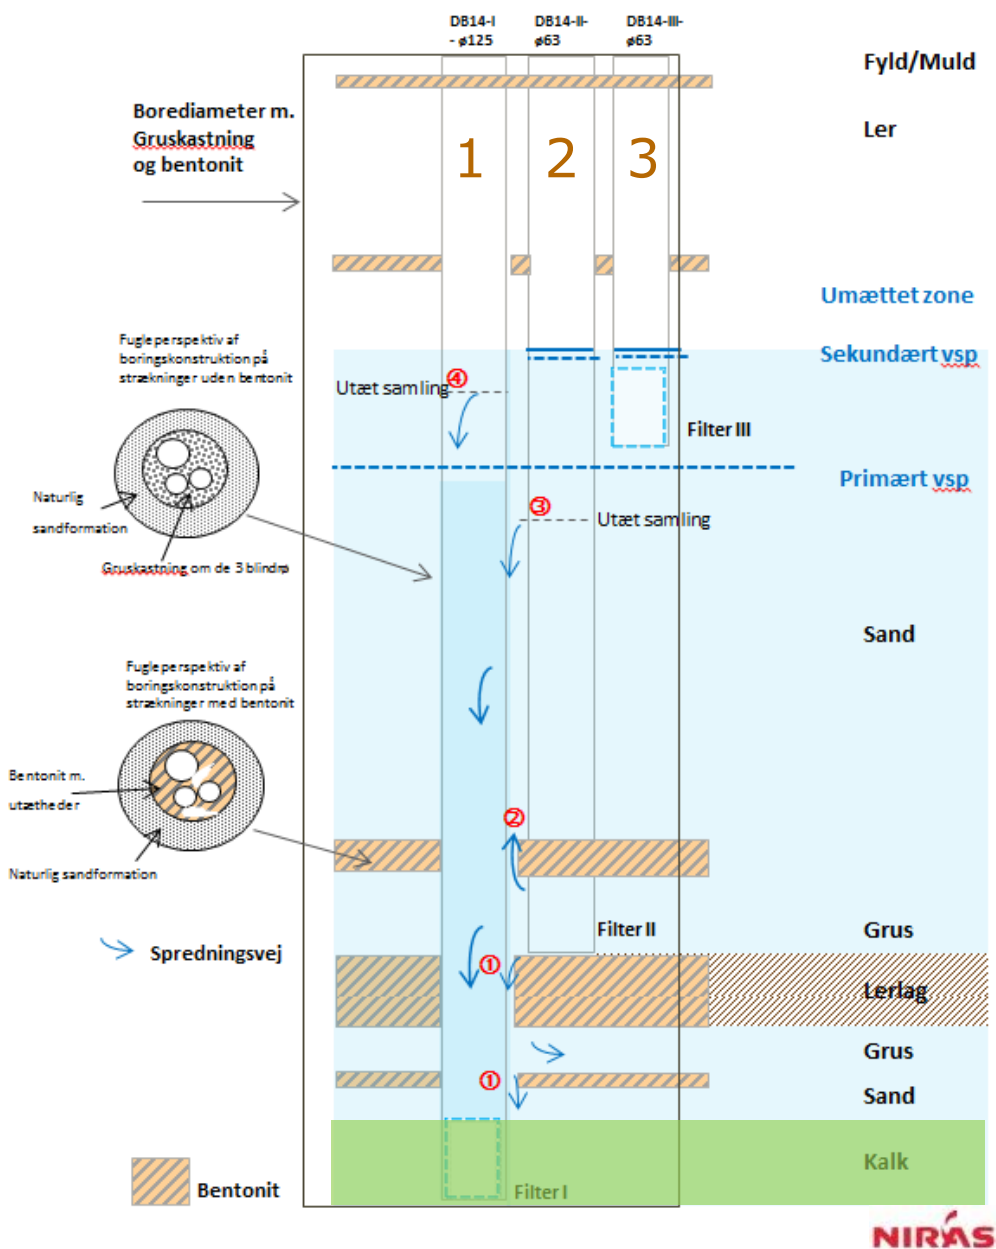
Konceptuel model

- ①: Spredningsvej gennem utætheder i afpropning
- ②: Spredningsvej til vand i gruskastning gennem utæthed i afpropning over filter II
- ③: Spredningsvej til vand i gruskastning ud gennem utæt samling i blindrør hørende til filter II
- ④: Spredningsvej fra vand i gruskastning ind gennem utæt samling i blindrør hørende til filter I

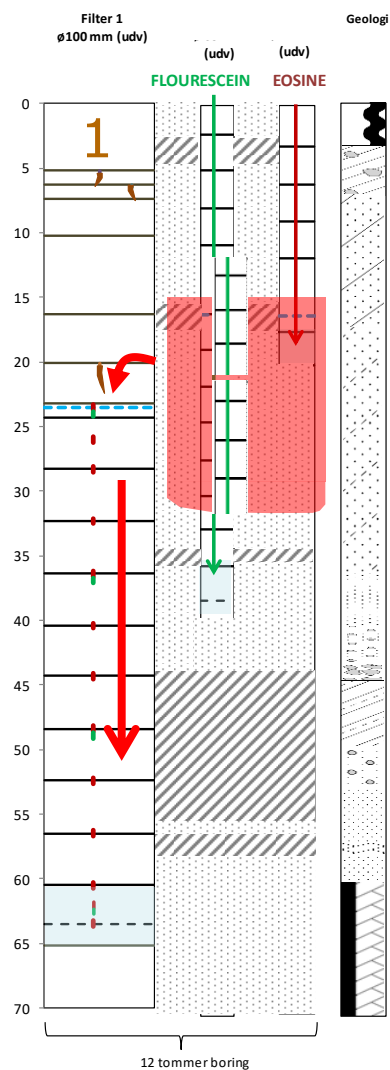
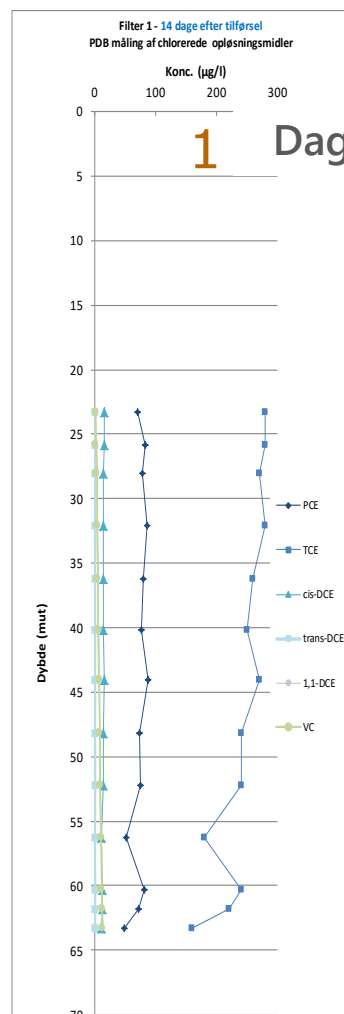
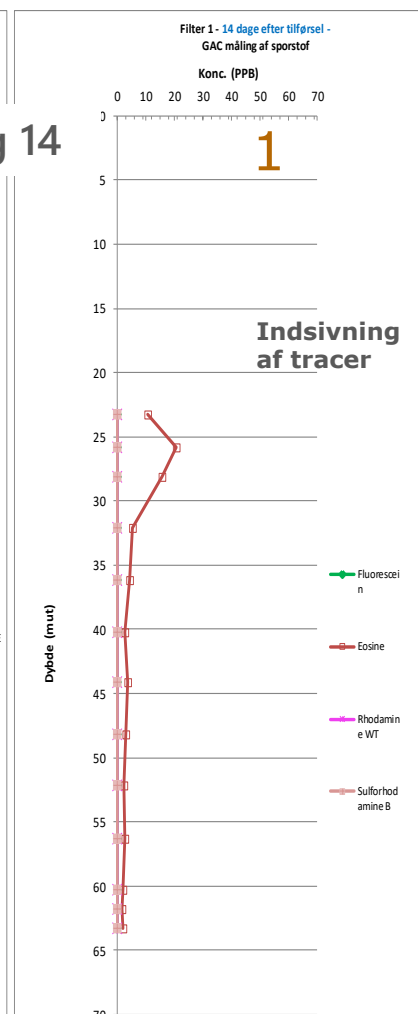
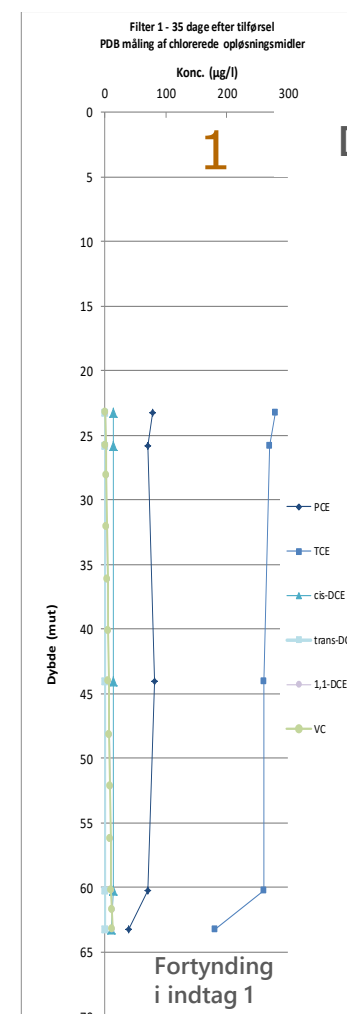
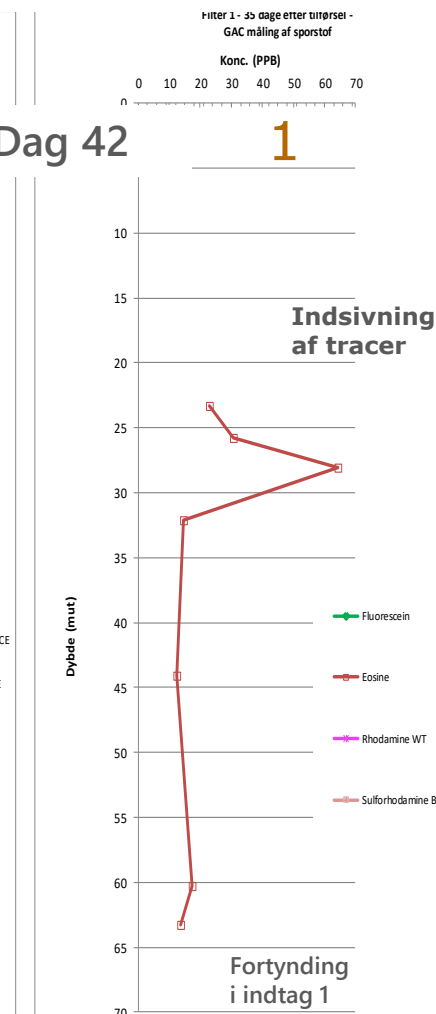
Tracer fra indtag 3 ses i indtag 1 – Forureningen i kalken er et falsk positiv ☹️
