# PESTICIDFORURENET BORING KAN SIKRE ELLER LEVETIDSFORLÆNGE KILDEPLADSEN VED DEN RETTE AFVÆRGE PUMPING

ATV 2021

# OURE VANDVÆRK

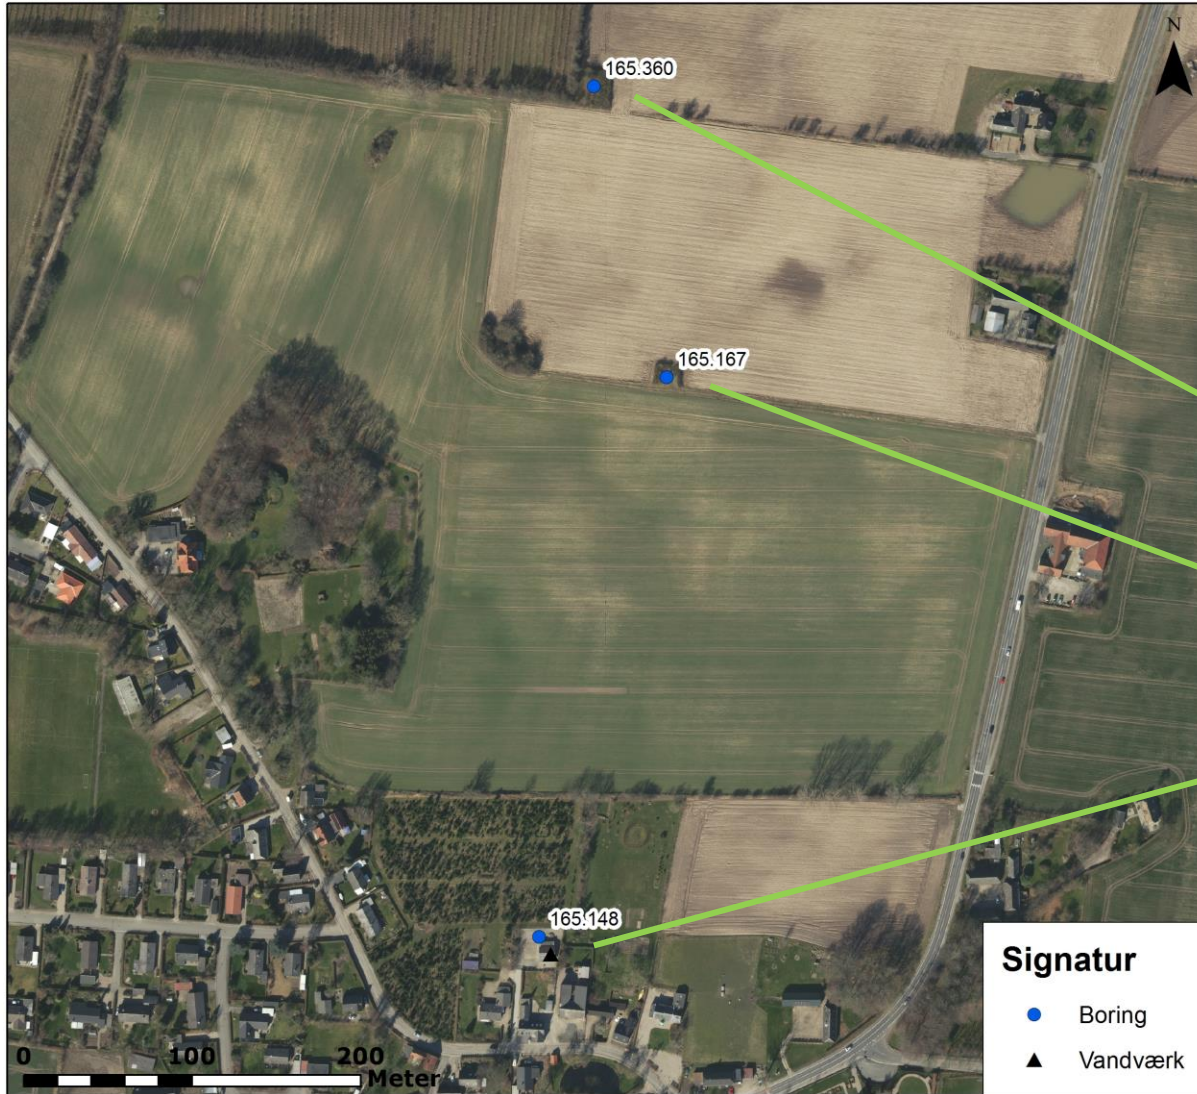
Boringskontrol  
juni 2018

DMS 2,9 ug/l

DMS 0,18 ug/l

DMS 0,0 ug/l

N,N-Dimethylsulfamid (DMS) er et nedbrydningsprodukt af pesticiderne Tolyfluanid og Dichlofluanid, som har været anvendt ved sprøjtning i forbindelse med frugt- og bæravl. Stofferne er også blevet anvendt i træbeskyttelsesmidler. Stofferne blev forbudt i hhv. 2007 og 1974. Grænseværdien for DMS i drikkevand er 0,1 ug/l.

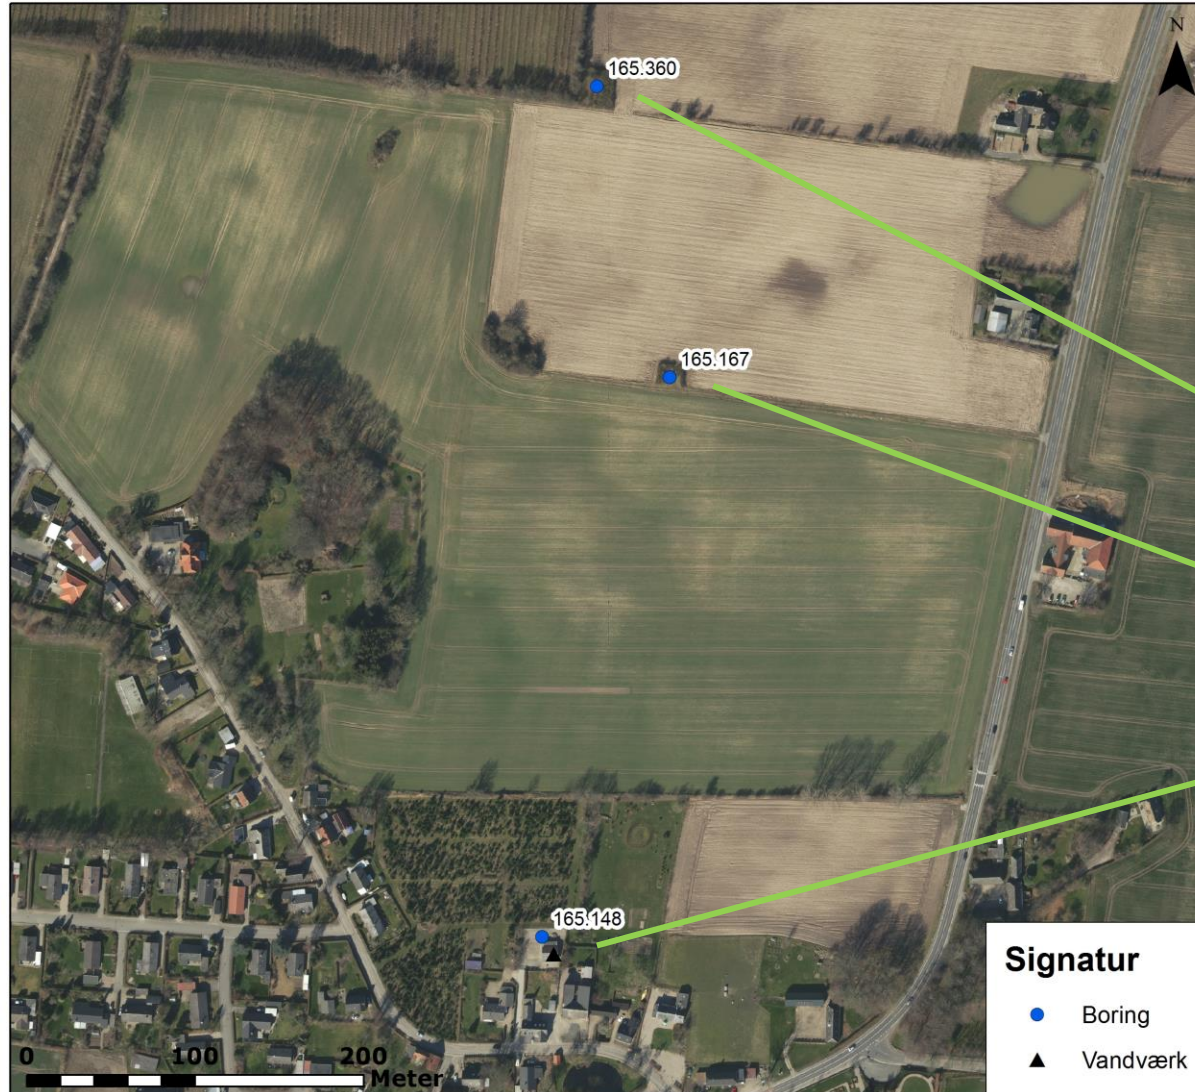
Boringskontrol  
april 2020

~~DMS 2,9 ug/l~~

DMS 0,3 ug/l

DMS 0,0 ug/l

N,N-Dimethylsulfamid (DMS) er et nedbrydningsprodukt af pesticiderne Tolyfluanid og Dichlofluanid, som har været anvendt ved sprøjtning i forbindelse med frugt- og bæravl. Stofferne er også blevet anvendt i træbeskyttelsesmidler. Stofferne blev forbudt i hhv. 2007 og 1974. Grænseværdien for DMS i drikkevand er 0,1 ug/l.

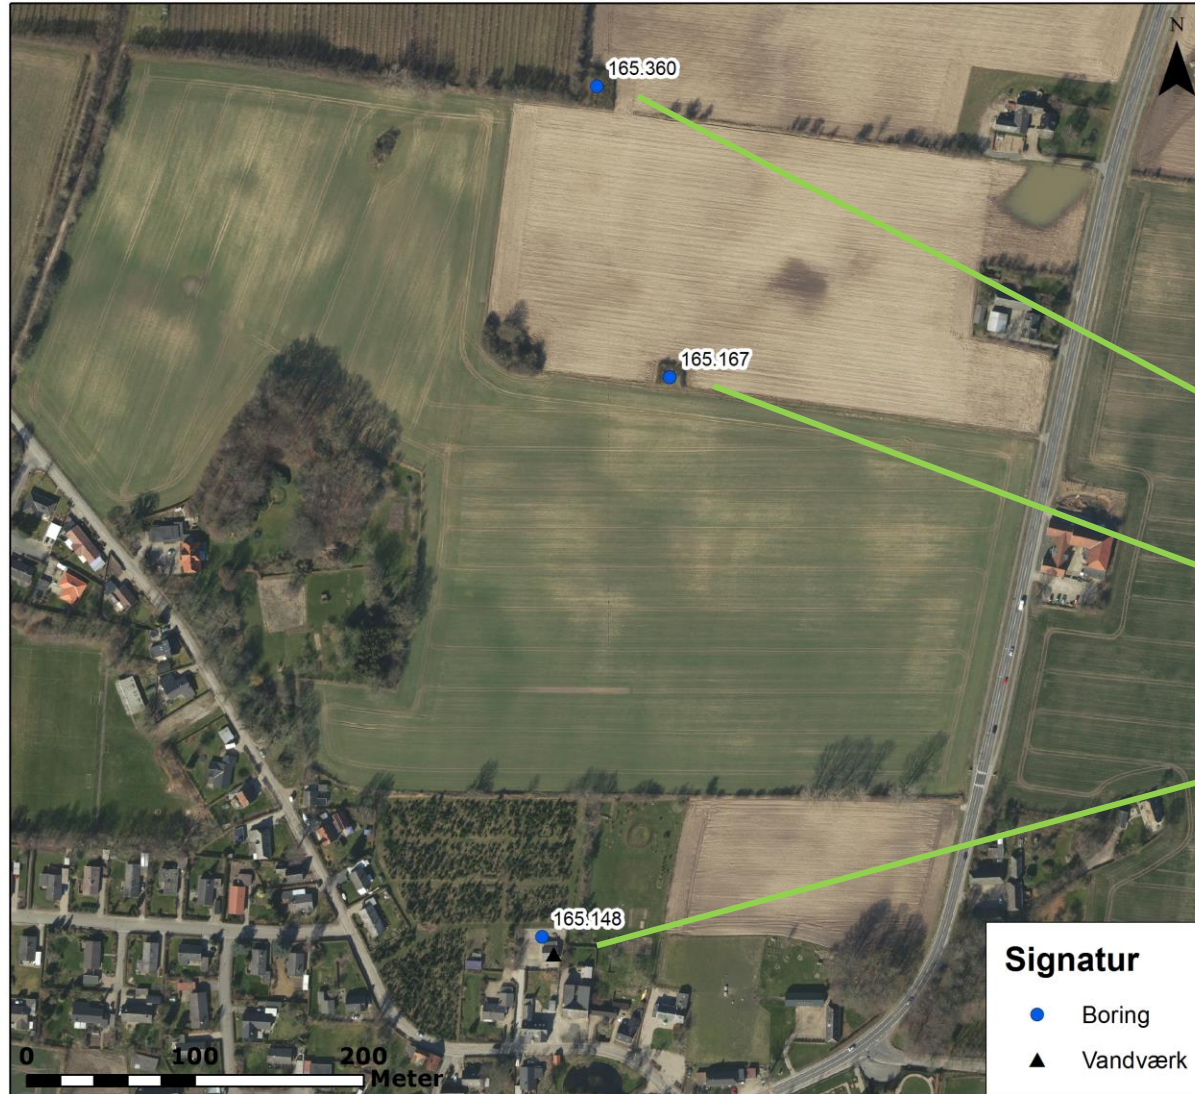
Boringskontrol  
juni 2021

DMS ? ug/l

N,N-Dimethylsulfamid (DMS) er et nedbrydningsprodukt af pesticiderne Tolyfluanid og Dichlofluanid, som har været anvendt ved sprøjtning i forbindelse med frugt- og bæravl. Stofferne er også blevet anvendt i træbeskyttelsesmidler. Stofferne blev forbudt i hhv. 2007 og 1974. Grænseværdien for DMS i drikkevand er 0,1 ug/l.
