# ATV vintermøde 2022

Minkgravenene ved Nr. Felding - har de forurennet jord og grundvand?

# Minkgravene v. Nr. Felding

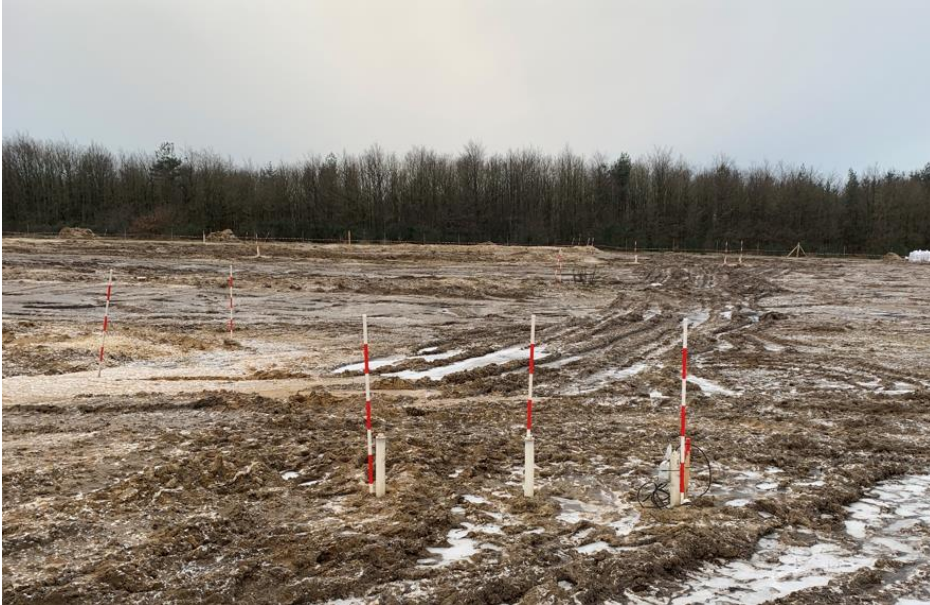
# Monitering af grundvandsspejlet
