# VC I KLOAKKER

Overser vi et problem?

Er der styr på rollefordelingen, når forurening  
spredes i kloaksystemer?

# VC i kloakker – hvor og hvordan dannes det?

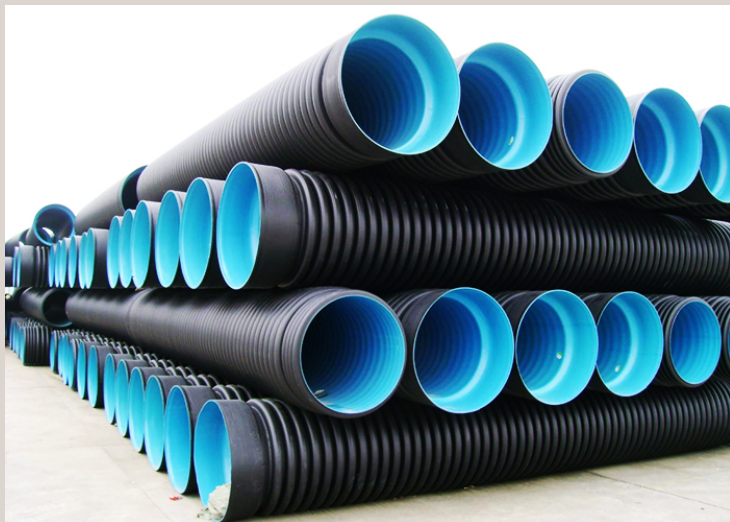
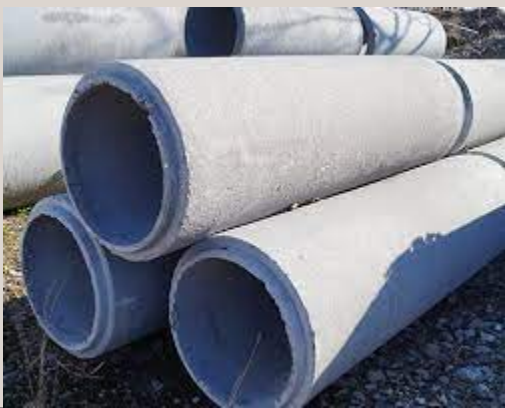
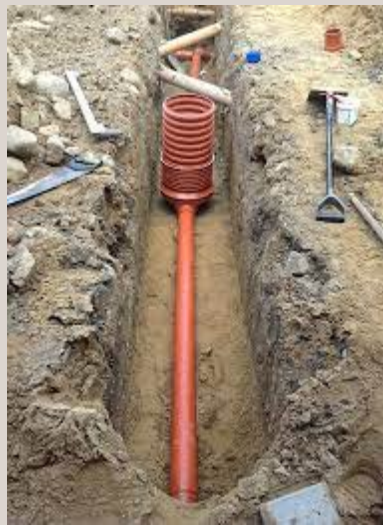
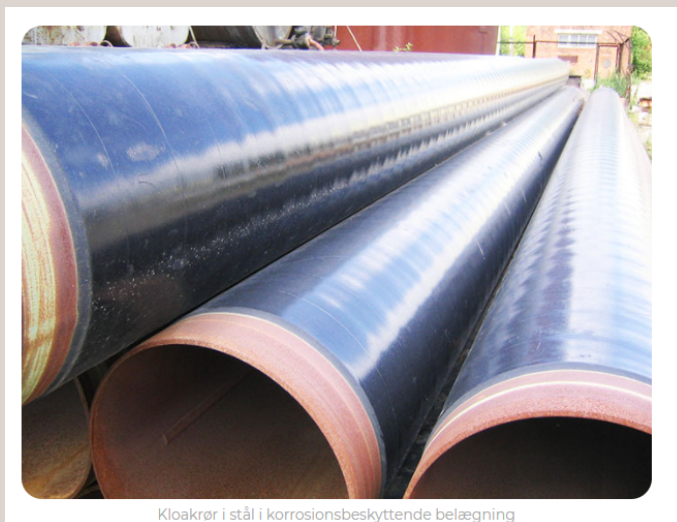
## Hovedkloak - materialer

Kloakrør i stål i korrosionsbeskyttende belægning

- Hovedkloakken udføres i plast PP/PE (polypropylen/polyethylen) eller betonrør
- Stikledninger udføres i dag oftest i PP/PE (polypropylen/polyethylen) eller PVC rør.
- Hvis rør skal lægges i et aggressivt miljø anvendes glaseret rør eller rustfri stål.

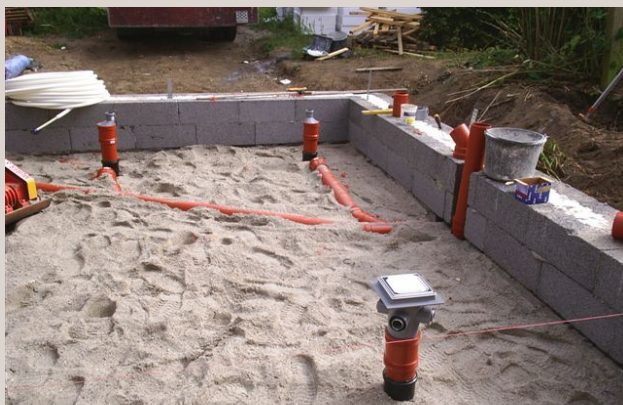
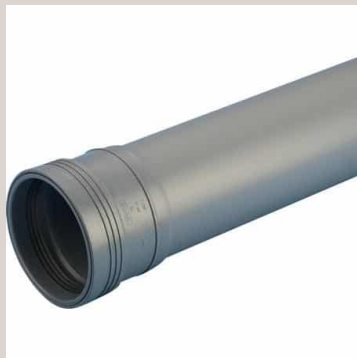
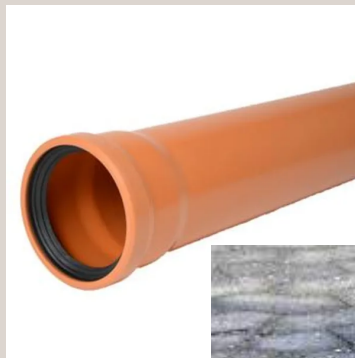
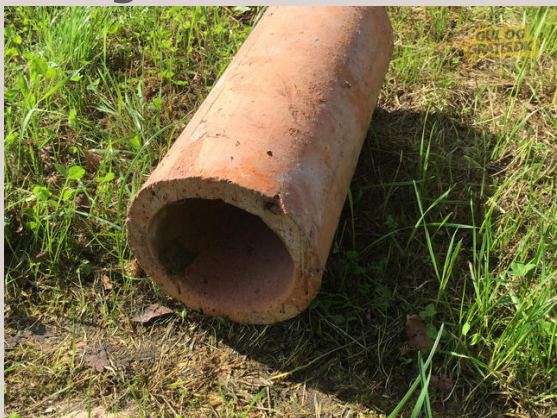
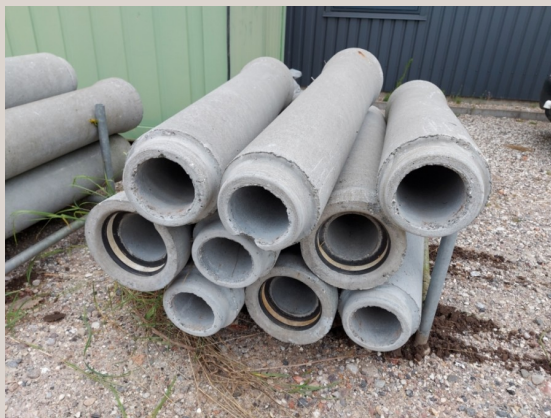
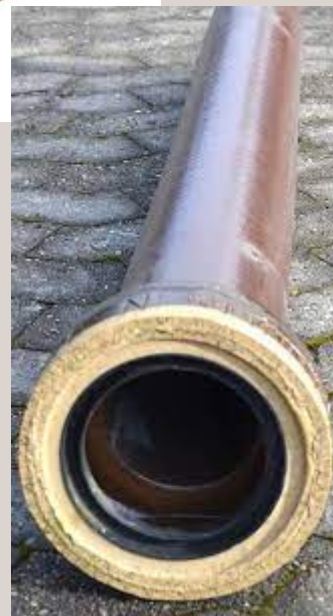
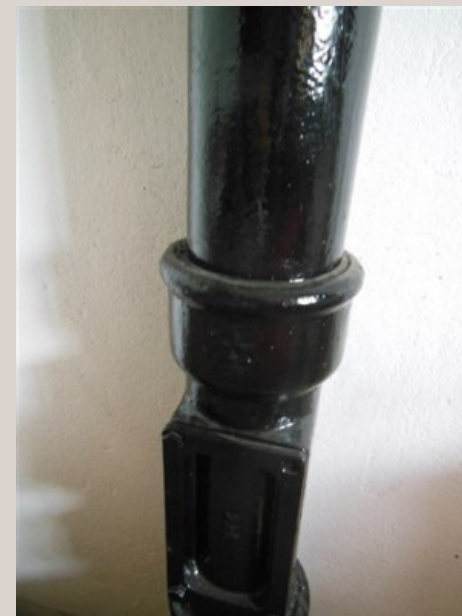
Materialer anvendt i kloak på ejendommen

- Afløbsrør på ejendom udføres i dag oftest i PP/PE og PVC rør.
- Tidligere anvendt ler, glaseret ler, beton og støbejern
- Der anvendes gummipakninger og silikonetætninger, silikone glidemiddel, silikone olie til samling af rør

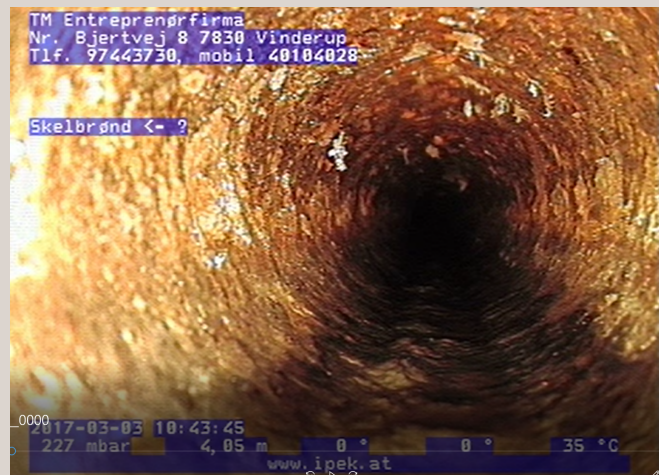
# Biofilm

- Biofilm i spildevandssystemer er typisk 1 mm til 3 mm tykt.
- Der ses en tykkere biofilm i betonledninger end i plast
- Typen af ledning (trykledning, gravitationsledning) har betydning for mikrobiologisk vækst i ledningssystemet.
- Vandgennemstrømningen, fald på ledningen og brugen af afløbet har betydning for vækst af biofilm

Generelt er gravitationsledninger kun delvis vandfyldte = flere aerobe bakterier sammenlignet med forekomst i trykledning hvor ledninger er fuldstændige vandfyldte.

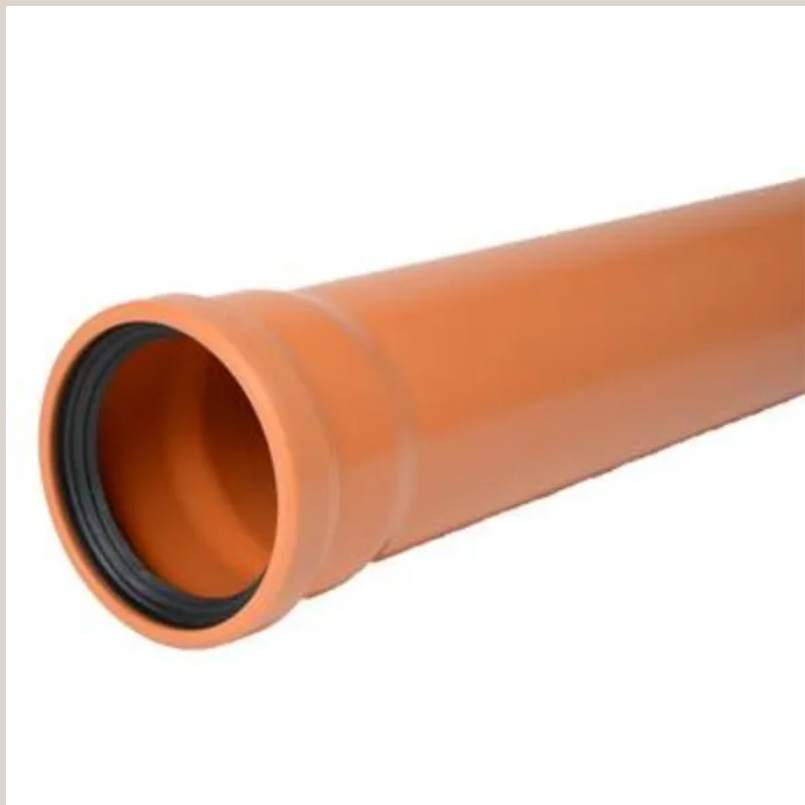
# Vinylchlorid fra materialer

- VC kan smitte af fra PVC-materialer til vandet i installationerne. Der nævnes eksempler med frigivelse af VC fra mademballage og fra PVC-rør med drikkevand.
- VC er påvist i drikkevand i Tyskland i 1980'erne (op til  $1,7 \mu\text{g/l}$ ). Indholdet tilskrives PVC rørene i drikkevandssystemet.

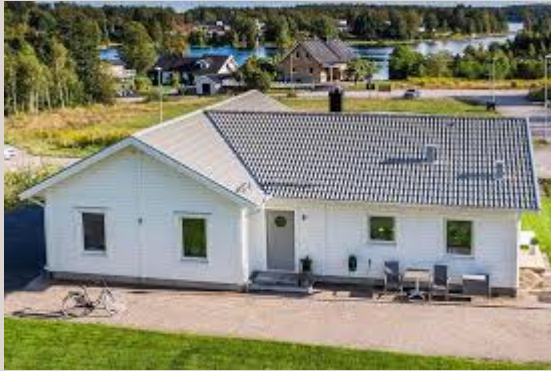
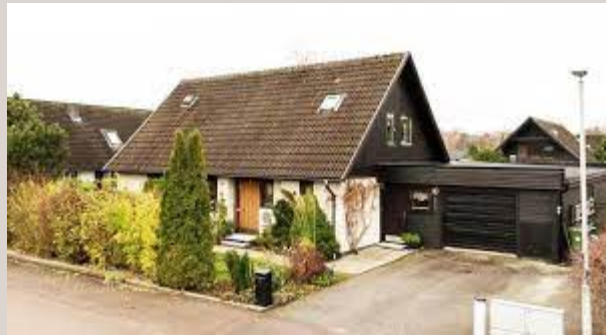
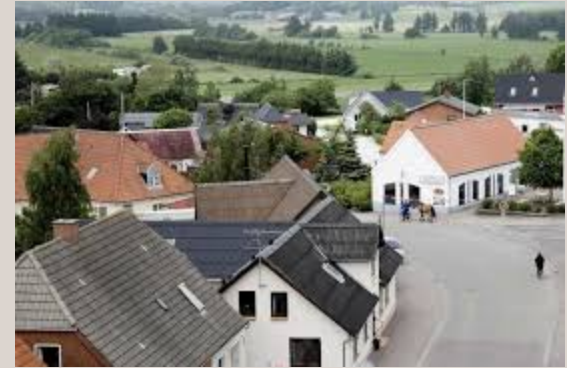
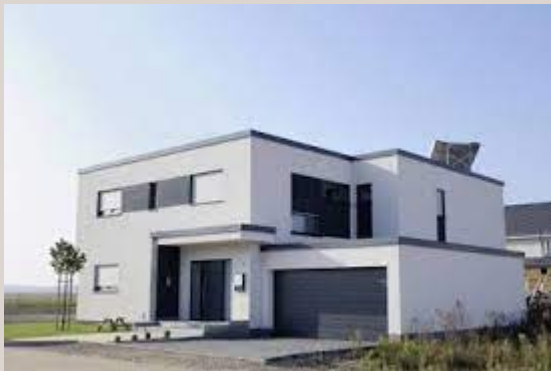
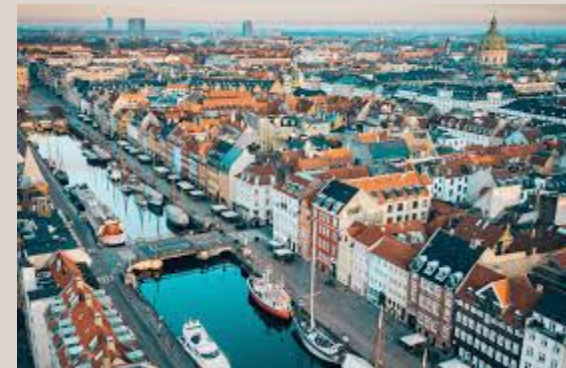
# Referencemålinger på uforurenede grunde

Tabel 1: Udvalgte resultater fra spørgeskemaundersøgelse samt analyseresultater fra kemisk analyse på ejendomme hvor der er påvist chlorerede opløsningsmidler og/eller nedbrydningsprodukter i kloakluften.
