Når §8 tilladelsen er givet

Udførelse – gone wrong

Benedicte Rosenborg

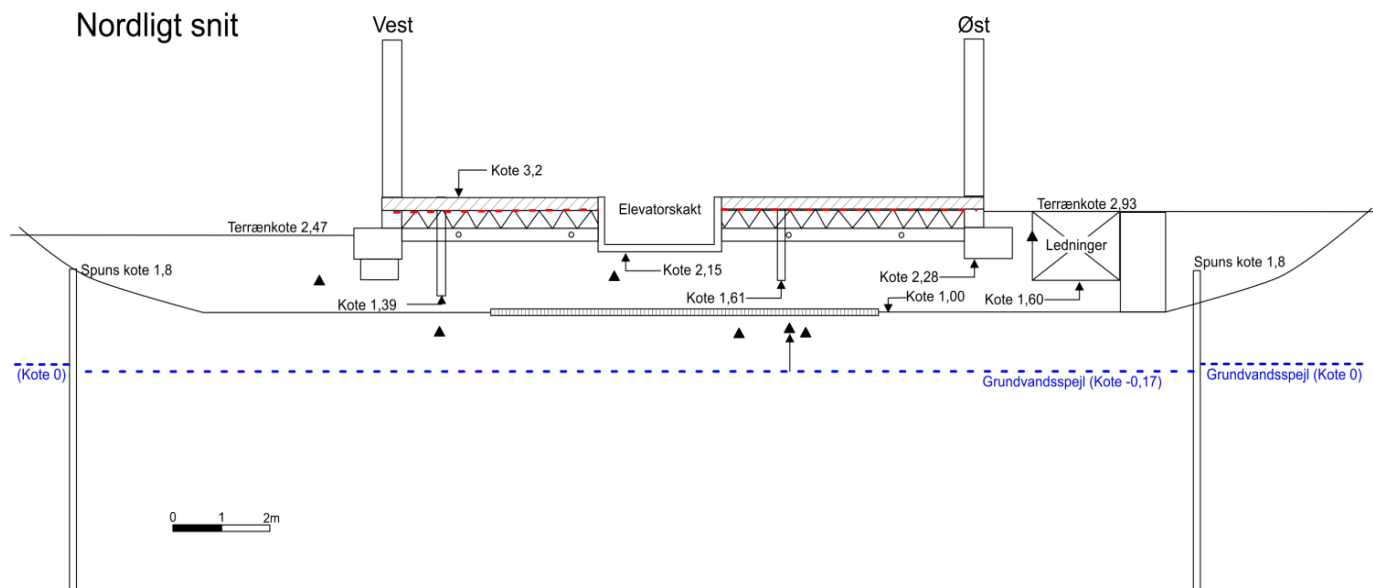
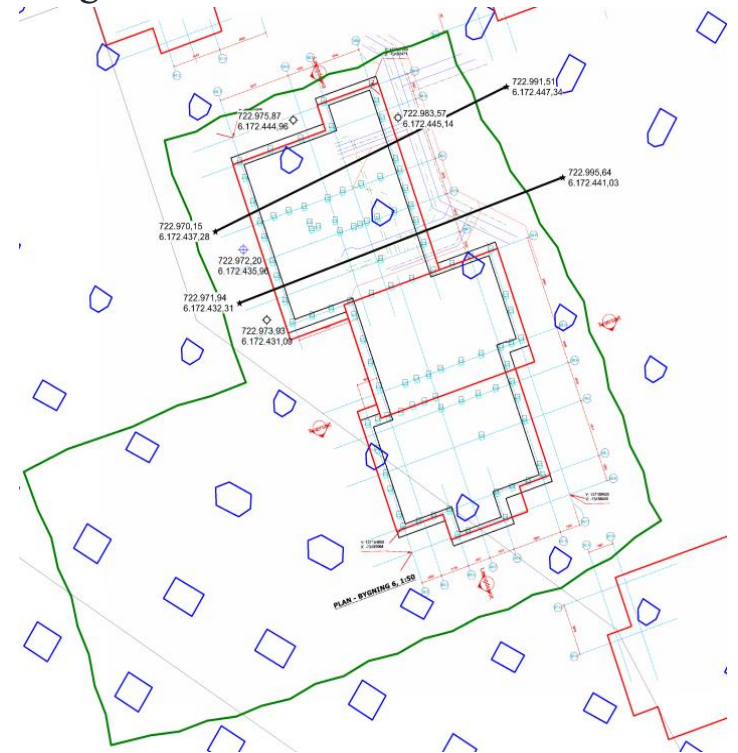
Flytning af byggefelt

Projektændring ved placering af bygning i forhold til hotspot.

Høje koncentrationer i poreluft under gulv efter opstart af aktiv ventilation under gulv.

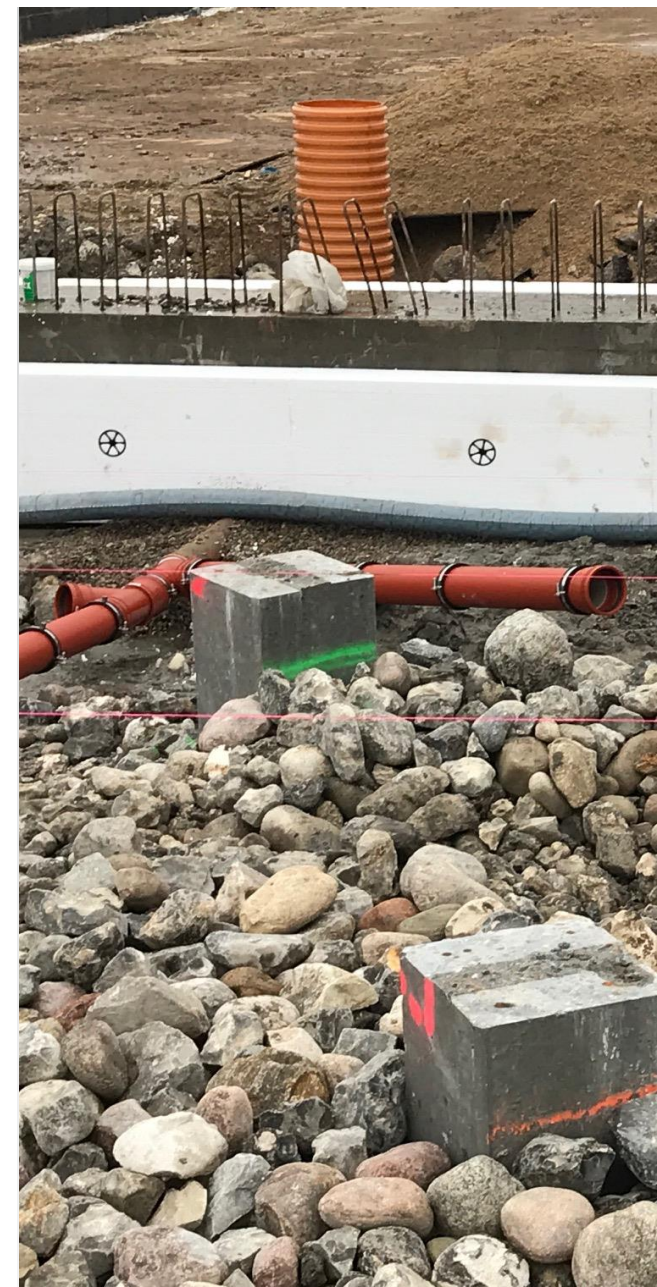
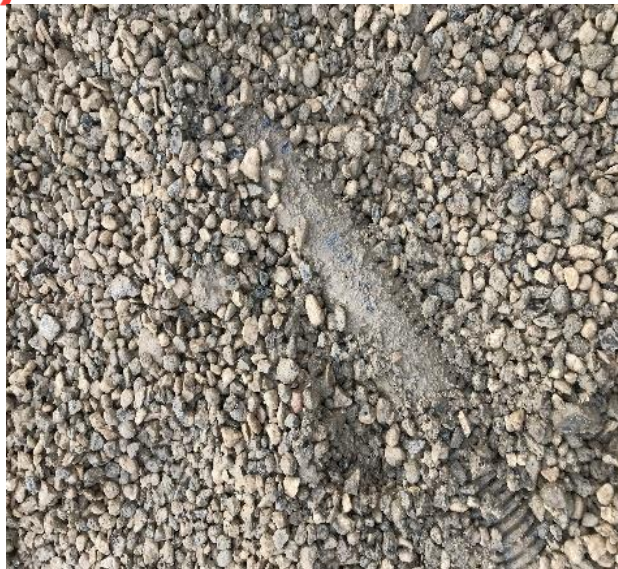
Jord, gravearbejde

- Poreluft i bund af udgravning ikke mulig
- Bundprøver glemt
- Vandprøver glemt
- Udlægning af bundsikringssten – entreprenør (fremtidig undertryksløsning)
- Opfølgning på tilladelse
- Kommunikation

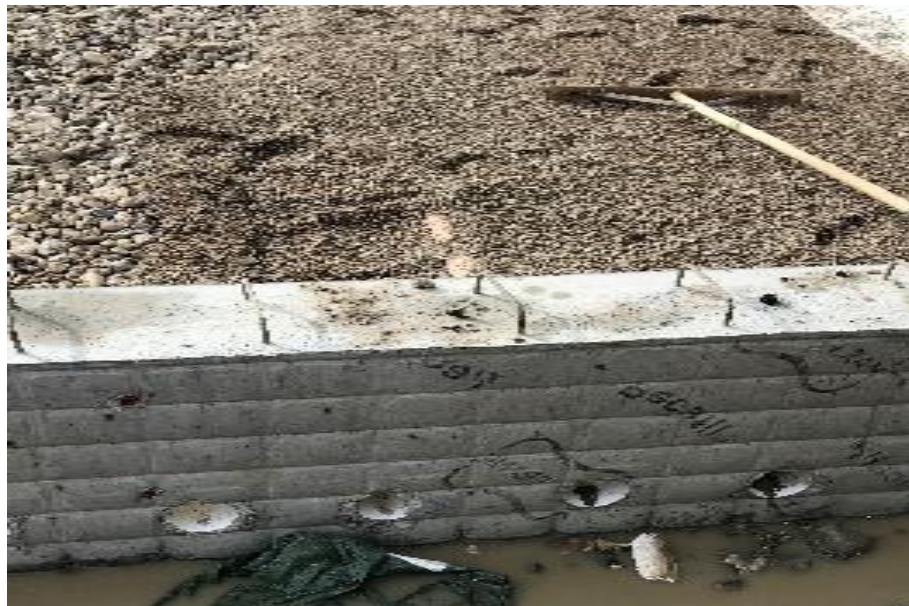
Støbning / byggeteknisk løsning - Del 1

- Stabilgrus udlagt i stedet for vaskede nøddesten
- Rør under fundament -> lunke
- Drænpumper og omfangsdræn
- Målepunkter (Pex-rør)
- Fald på dræn - selvdrænende
- Opstroppede kloakker
- Utætte rørgennemføringer under/over grundvandsspejl

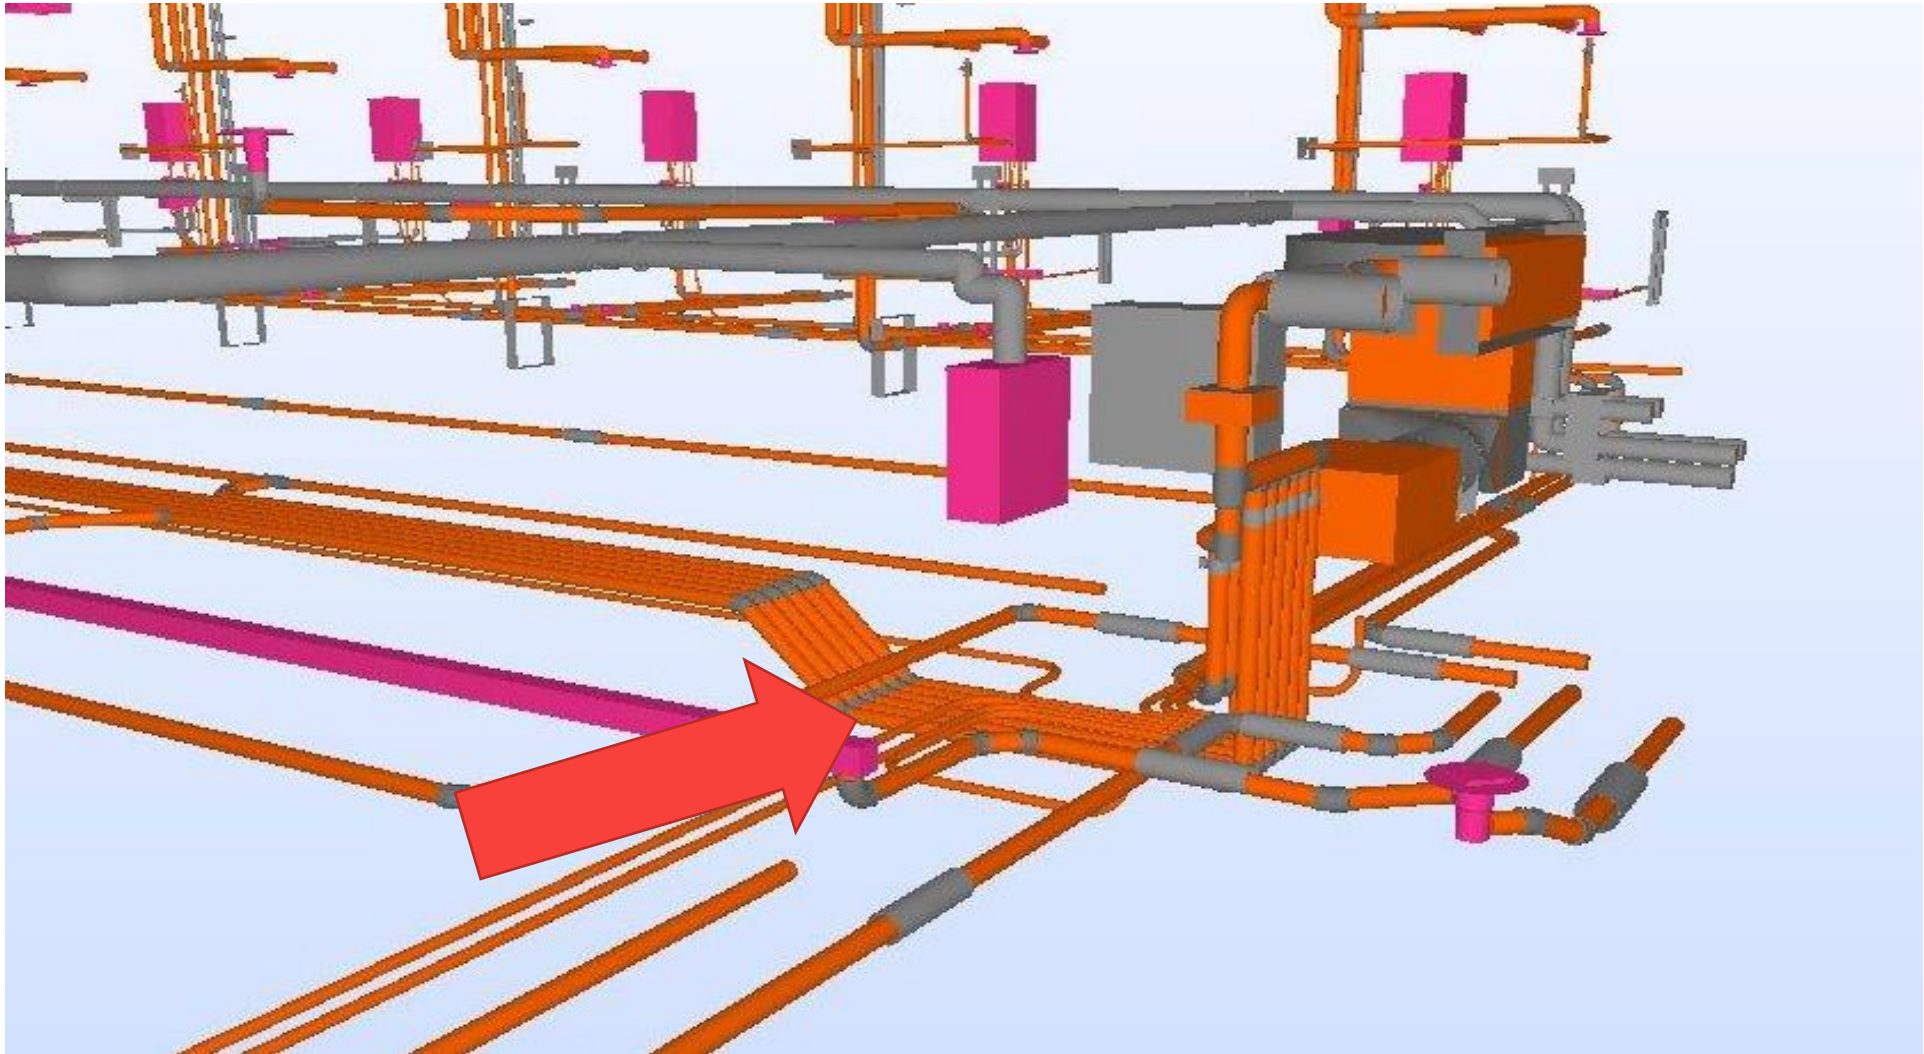
Løsning: Demontering af manifold og boring af huller i fodbøjning

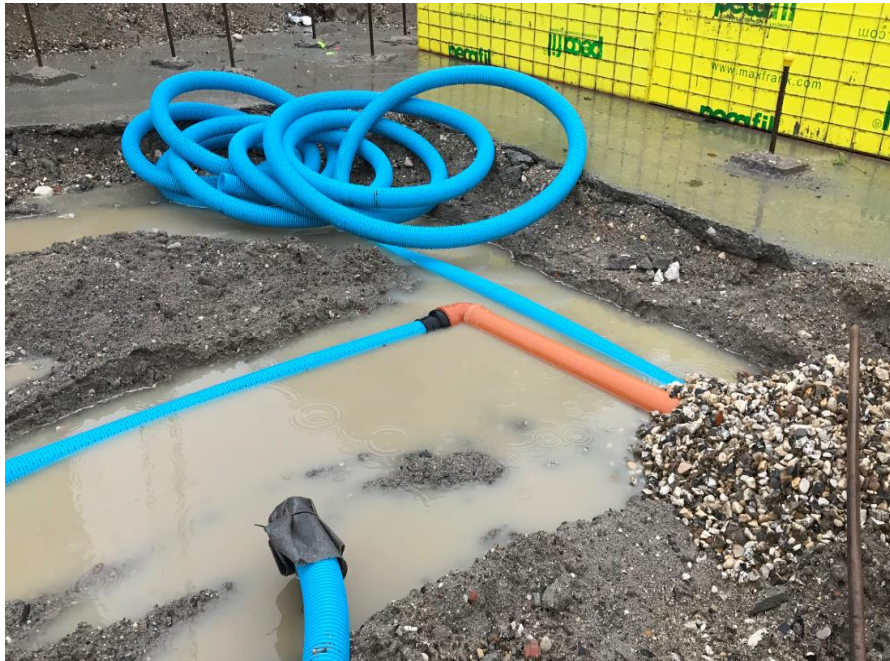
Ventilationsdræn indvendigt i bygning

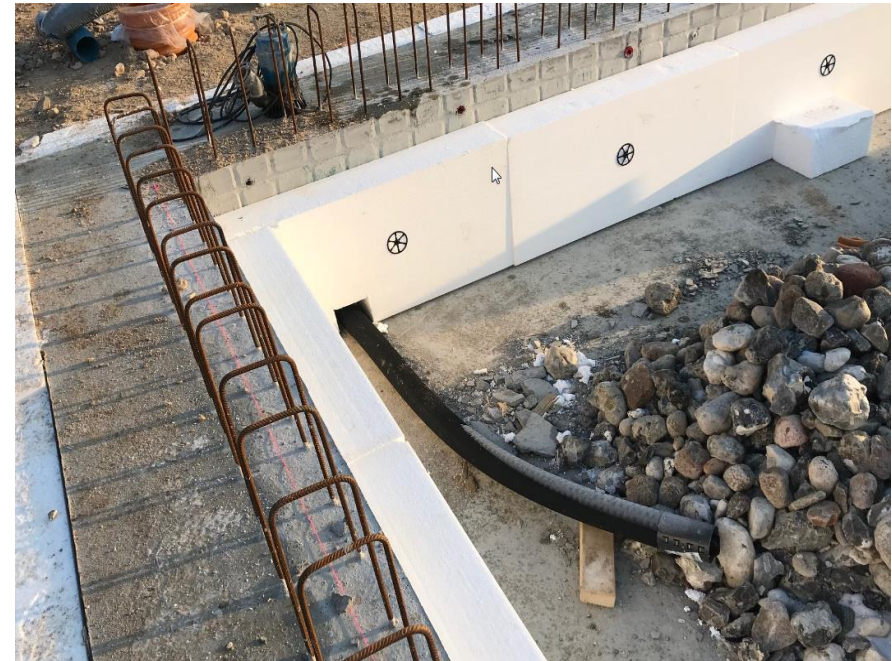
Drænslange ført ud gennem fundament

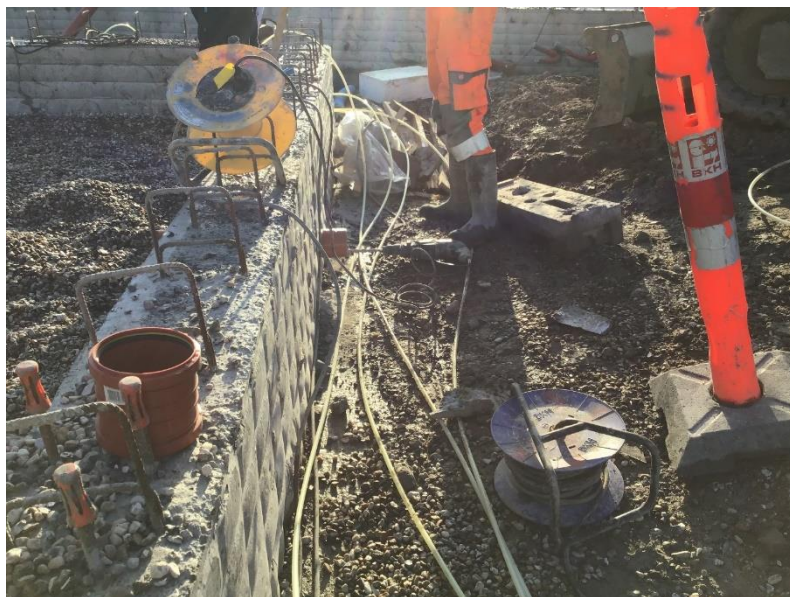
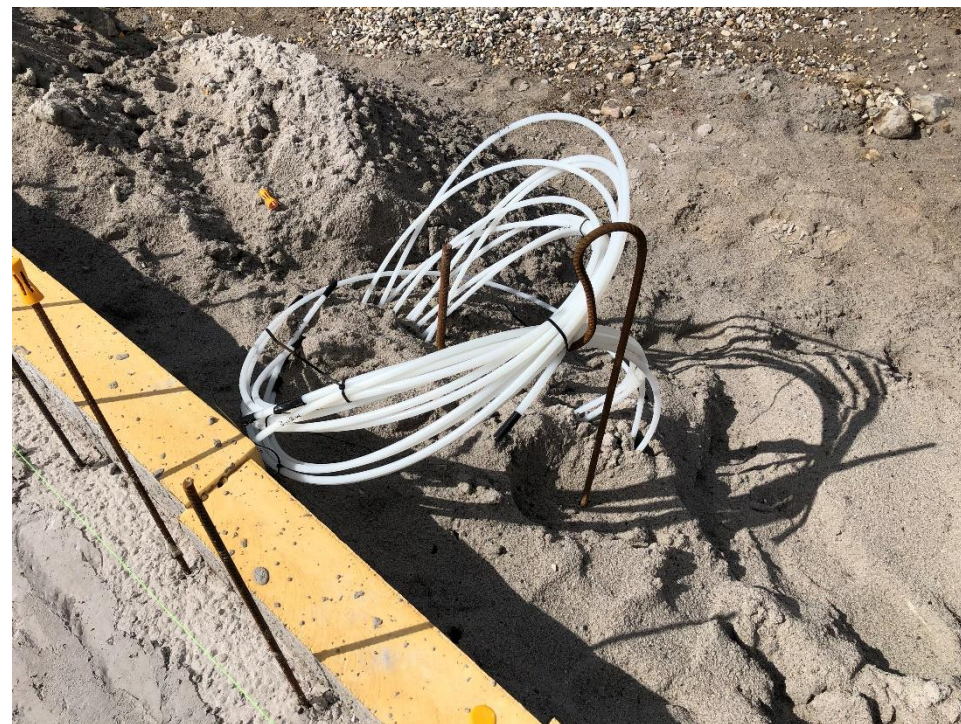
Målepunkter

Til måling af tryk under gulvkonstruktion og til udtagning af luftprøver

- Støbt til
- Navngivning klippet af eller afmærkning ikke vejrstabil
- Kørt i stykker
- Ikke opmålt

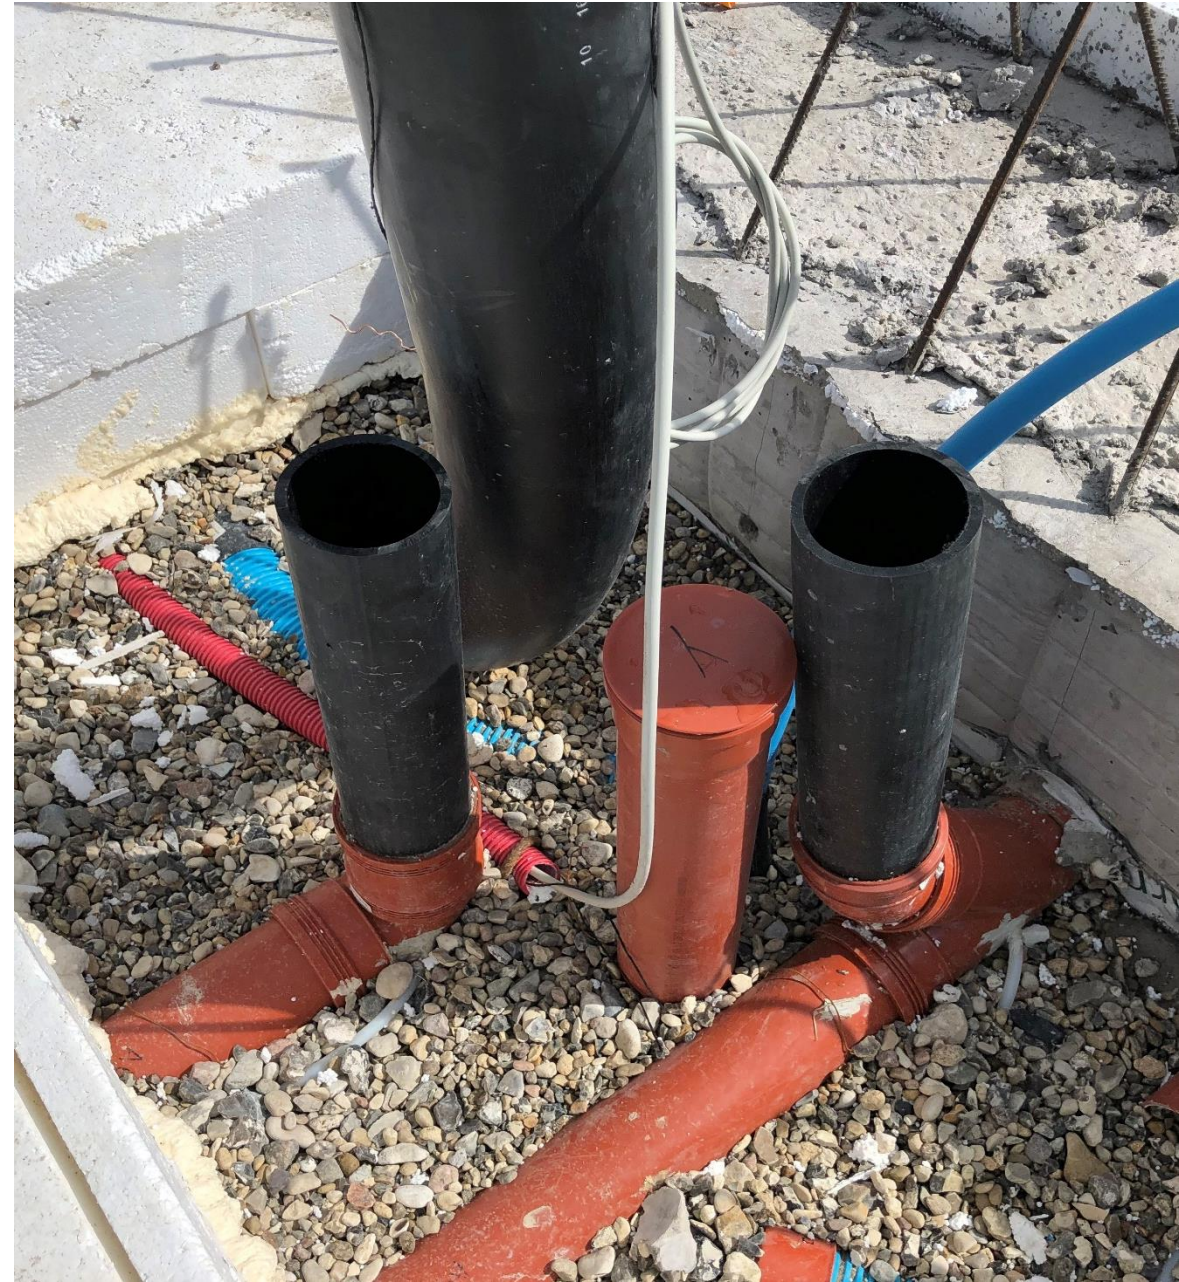
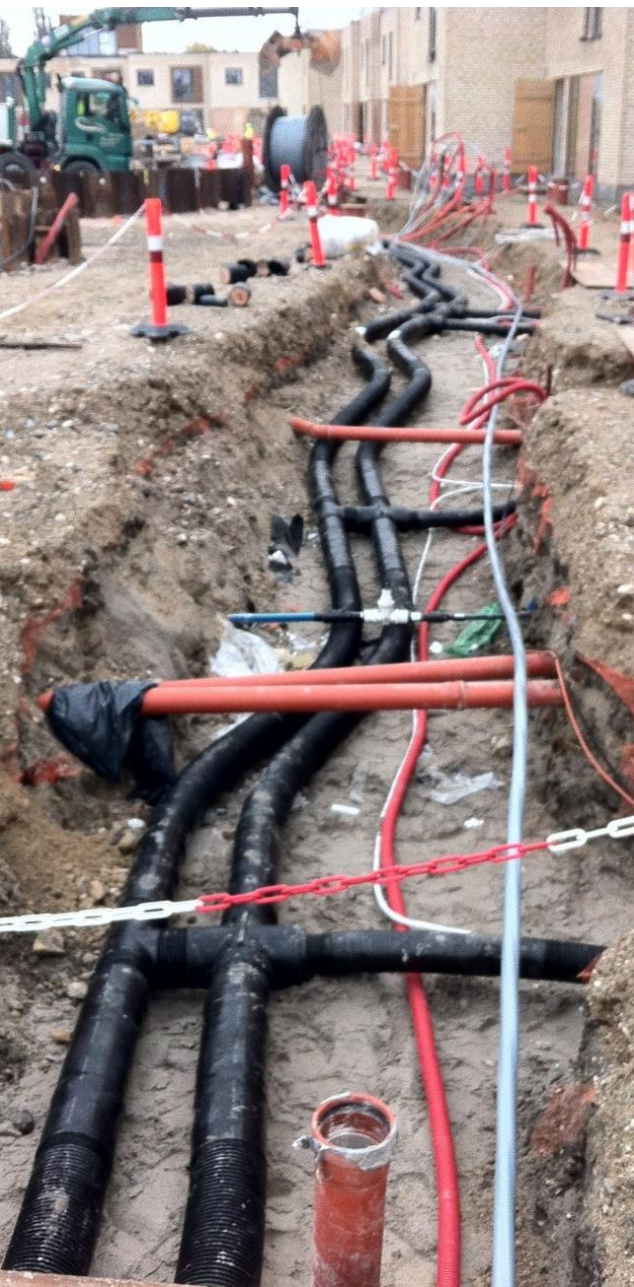
Støbning / byggeteknisk løsning - Del 2

- Projektændringer
- Tidspres
- Økonomi
- Opfølgning på tilladelse
- Kommunikation
- Dokumentation

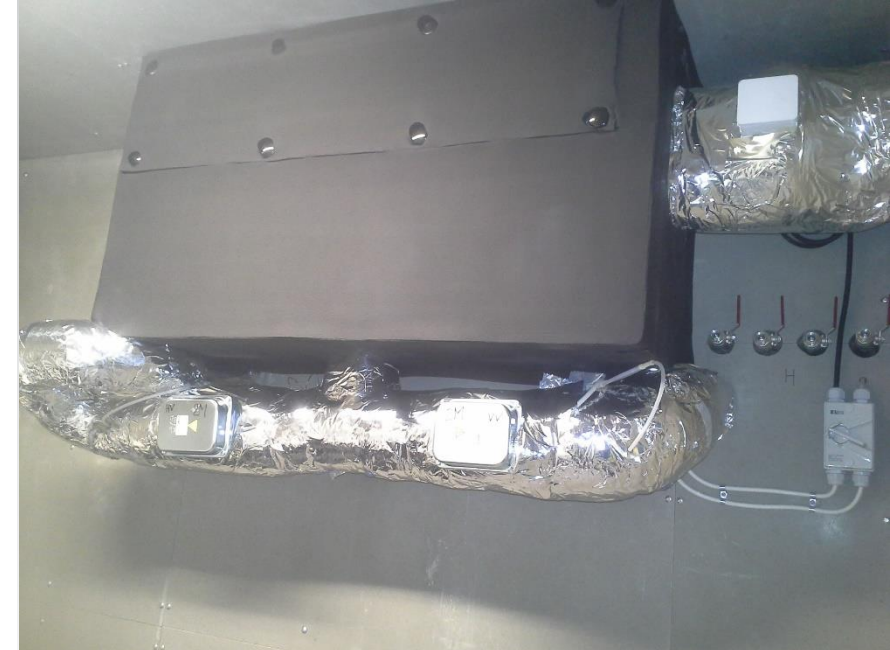
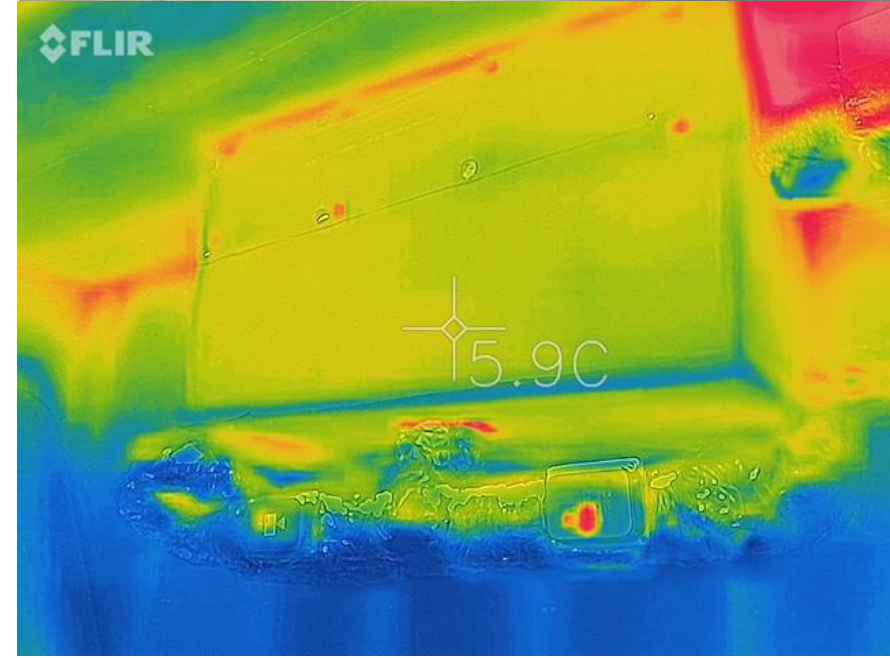
Drift og monitering

- Kulfilter i uopvarmet rum - kondens
- Larm fra ventilator – beboere slukker for anlæg
- Drænpumpe ikke startet – entreprisegrænse (oversvømmelse af anlæg)
- Drænpumpe tilstoppet – fine materialer brugt ved fjernvarme (oversvømmelse af anlæg)
