Vintermøde, 6.-8. marts 2023

Region Syddanmark

## PFAS-undersøgelser 2022: hvad har vi lært om PFAS-undersøgelser?

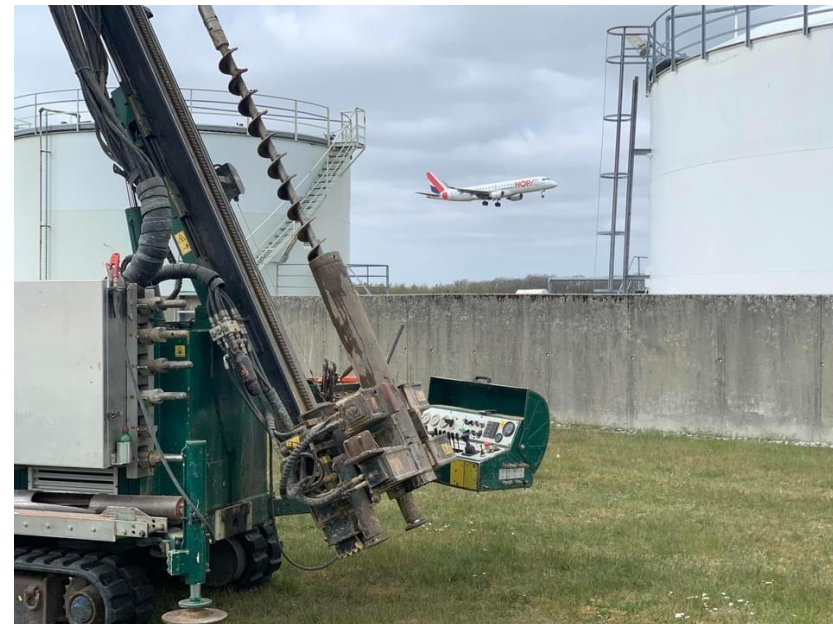
Feltarbejdet havde følgende udgangspunkt:

- ✓ Afsætning af punkter med GPS indledningsvist
- ✓ Filtersætning af boringer:
  - I førstkomende tilstrækkeligt vandførende lag.
  - Hotspot: Filtersætning i 2 niveauer.
- ✓ Jordprøver:
  - Udtagning af jordprøver for PFAS i alle dybder (særsilt emballage)
  - Overfladeprøve ved kendskab til aktiviteter
  - Begrænset antal jordprøver til analyse
