PFAS-forureningen fra Korsør  
Brandskole - Hvad er der sket de  
sidste 2 år, og hvad har vi lært ?

**Søren Dyreborg, NIRAS**

ATV VINTERMØDE: 7. MARTS 2023

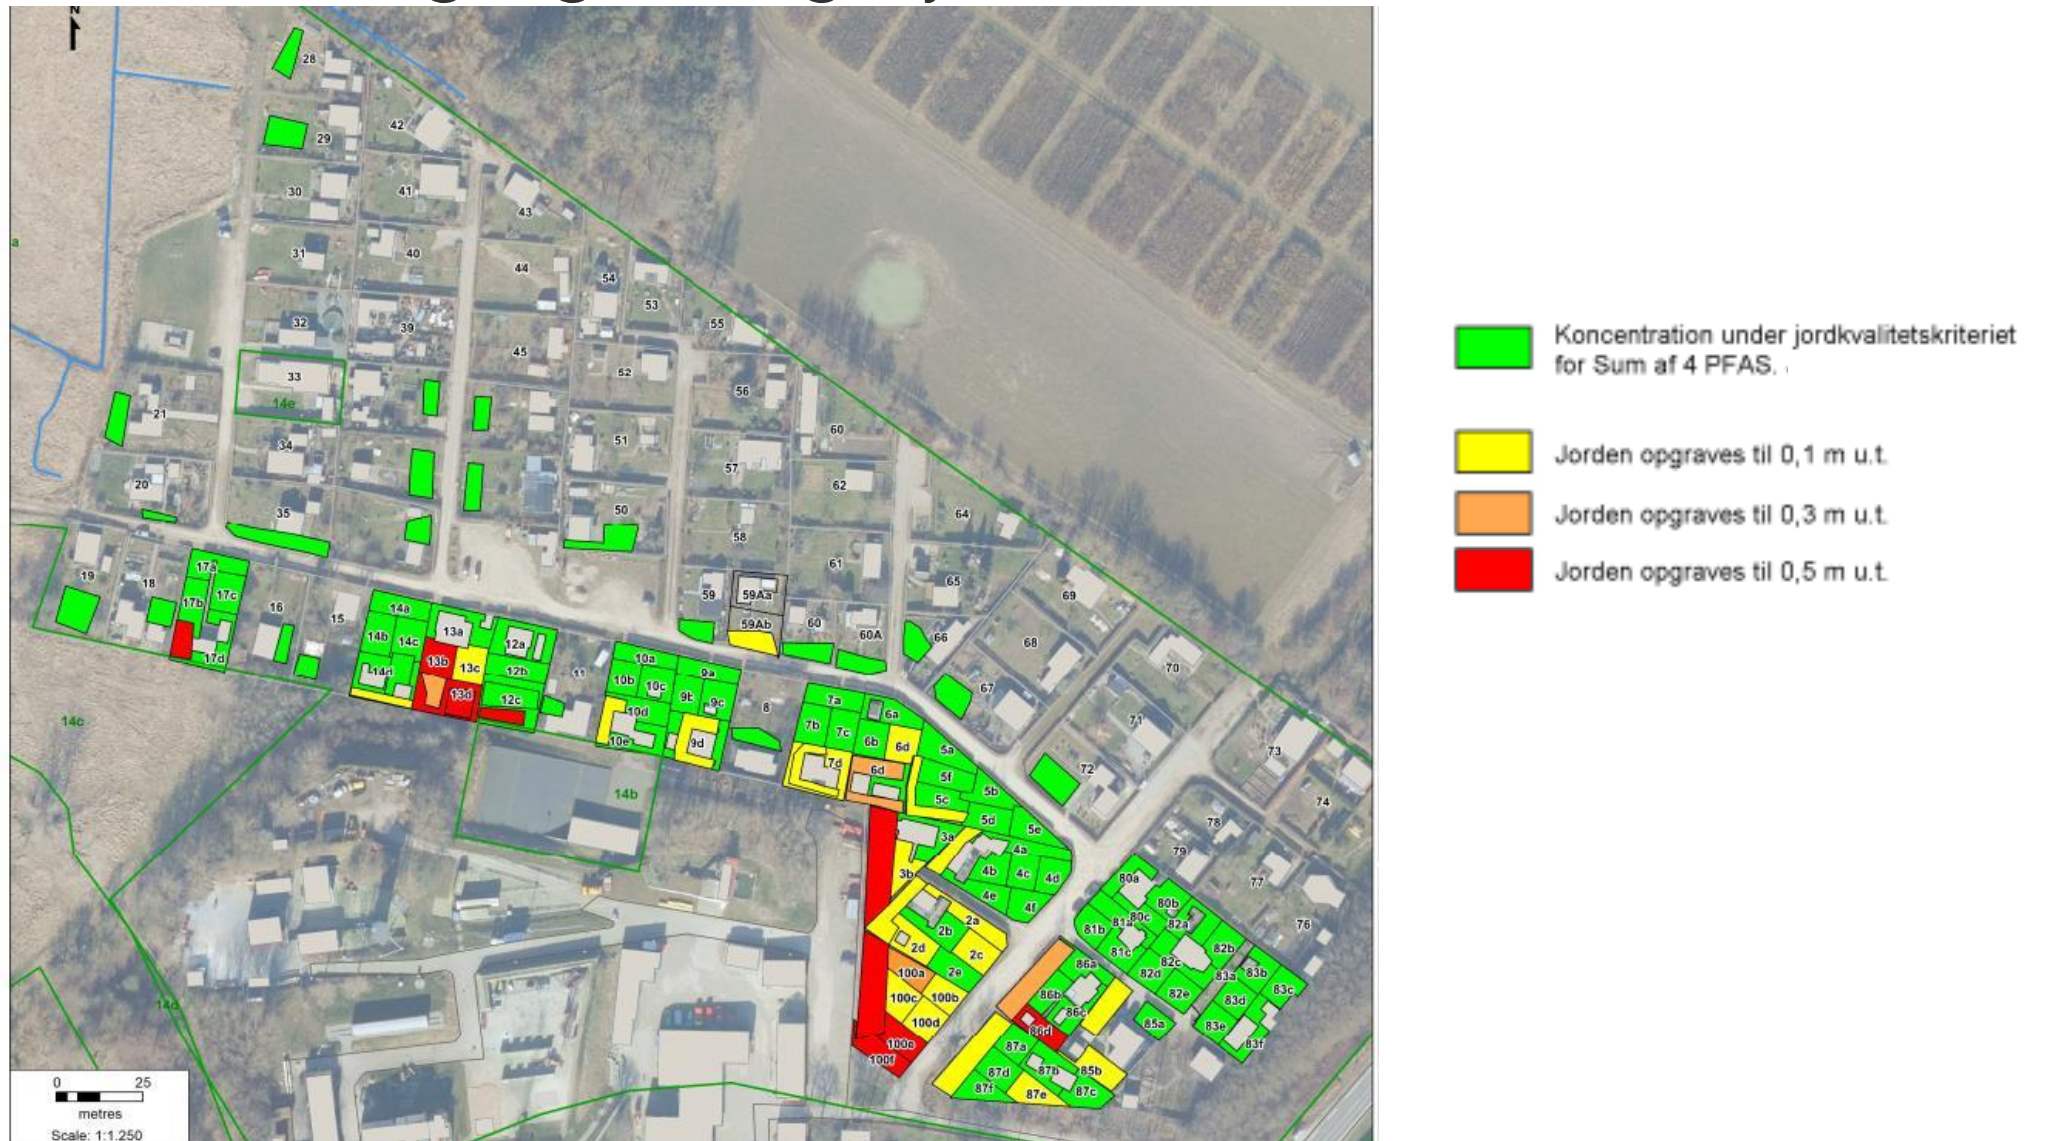
# Koloni haverne – fund og afgravningsdybder (nov. 2022)

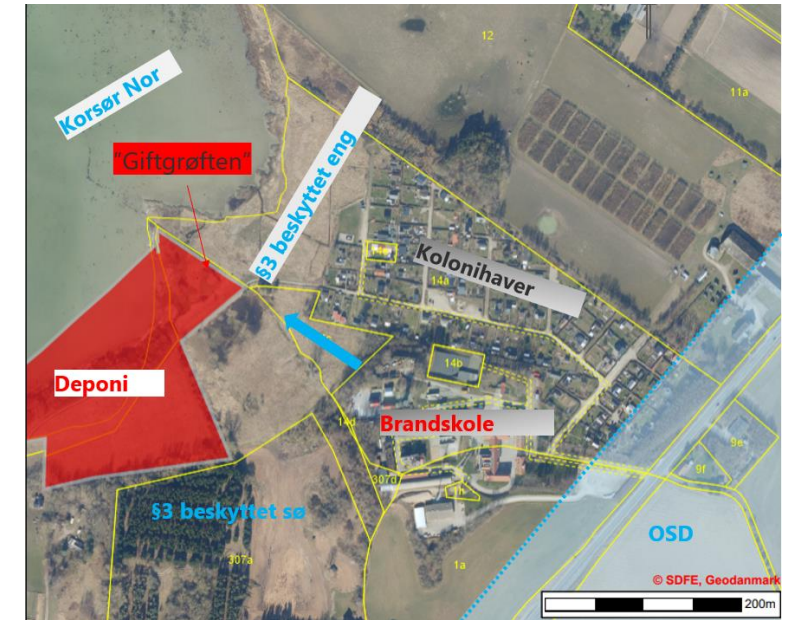
# Udstrømning til Korsør Nor (november 2022)

Koncentration af (ng/l):

PFOS

Sum af 4 PFAS

Sum af 22 PFAS

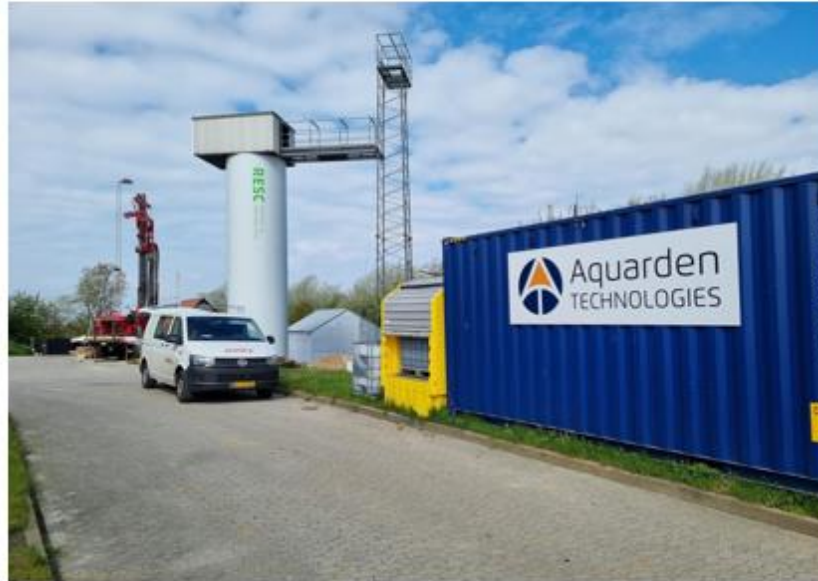
900.000 ng/l

< 1ng/l

Flokkulere /  
sedimentation

Keramisk  
membran  
(0,1 µm)

Adsorption  
(resin)
