# Håndtering af DMS forurening i Marbæk og perspektivering på DMS i Region

Rikke Vinten Howitz, Nina Tuxen og Henriette Kerrn-Jespersen

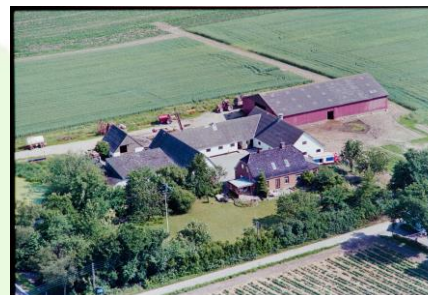
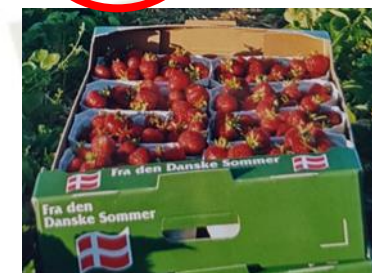
# Undersøgelingsstrategi Punkt- og fladekilder

Formål: Bidrager punktkilden væsentligt?

- Brede transekter
- Niveauspecifik vandprøvetagning
- Sugeceller i moræner
- Jordprøver (GEUS)

Grv. strømning

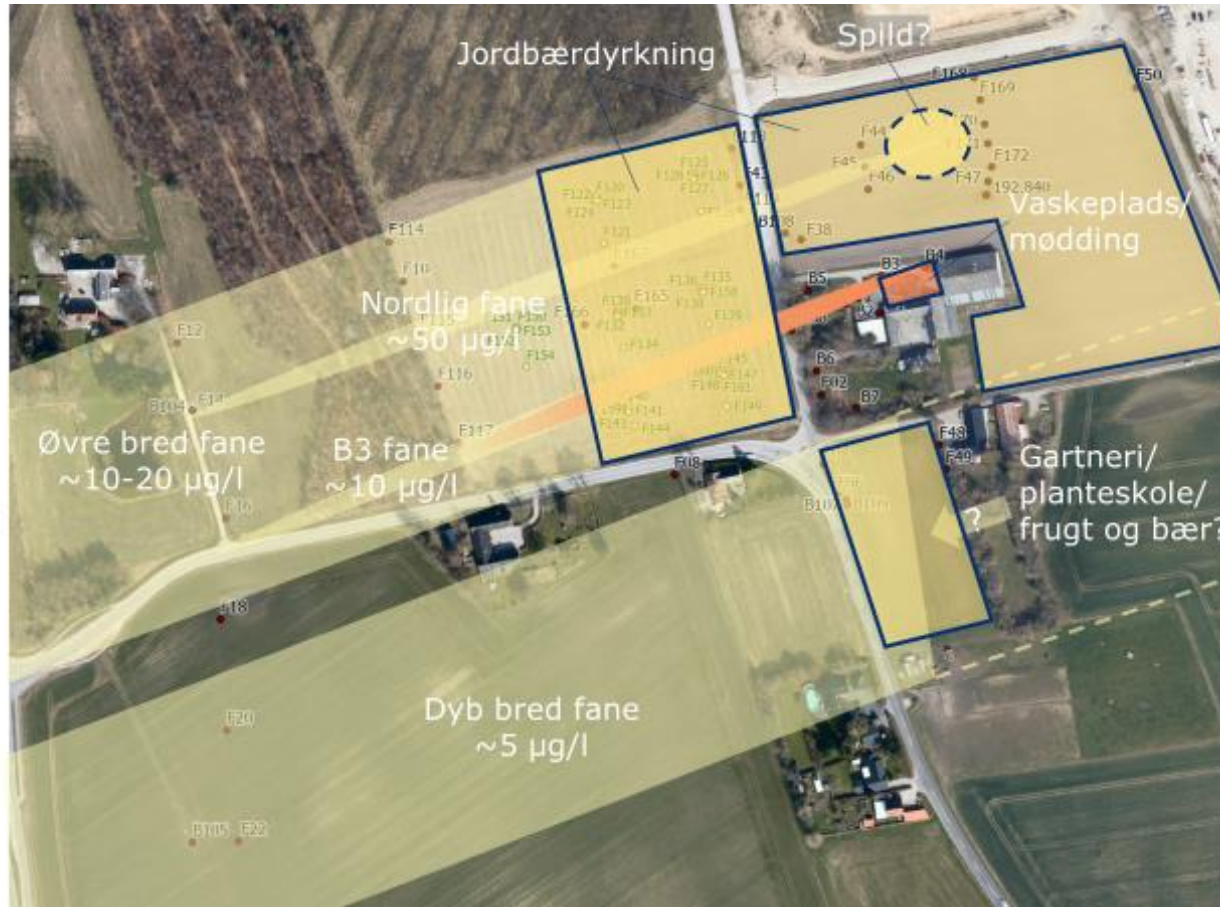
# Forskellige kilder og faner

1. "Klassisk" punktkilde ved vaskeplads, op til 10 µg/l DMS
2. Nordlig fane fra spild i mark? Optil 50 µg/l
3. Bred fane fra marker, 10-20 µg/l
4. Sydlig fane, bred og dyb. Fra marker?

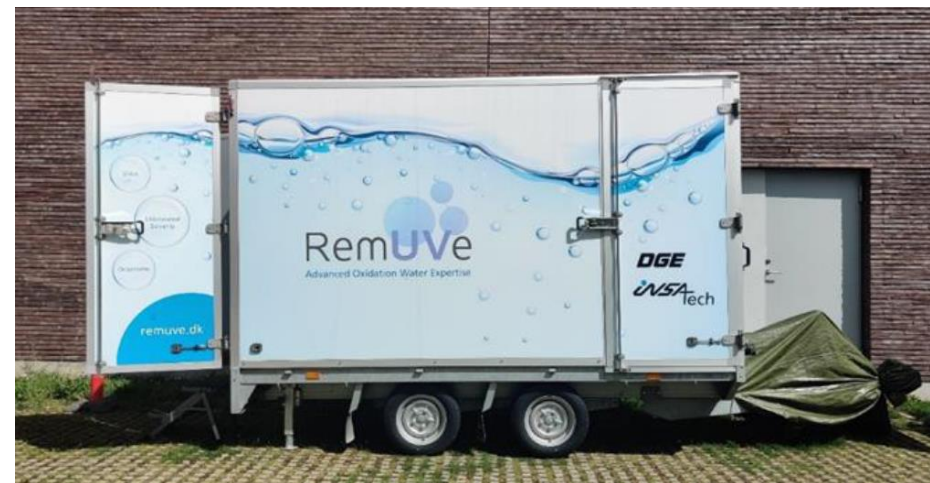
## Afværge i Marbæk

- Skitseprojektering af forurening fra maskinstation og spild i mark
- Afværgepumpning med renseenhed for DMS
- Formentlig re-infiltration af det rensede grundvand
- Har testet RemUve: UV-lys og H<sub>2</sub>O<sub>2</sub>  
Indløb 10 µg/l DMS  
Udløb ca 1,5 µg/l DMS
  1. Ikke tilstrækkelig rensning
  2. Issue med dannelse af andre stoffer
- Kigger også på andre afværgeteknikker.
- Parallelt: Volumenpumpning i 3 faner for at kvalificere DMS fluxen
