Hvor bliver forureningen af? Konceptuel forståelse af interaktion mellem grundvand og vandløb

Cecilie Skovsø Andersen, Eline Begtrup Weeth og Katerina Tsitonaki, WSP Danmark
Sofie Bommersholdt og Katja S. Grunnet, Region Hovedstaden

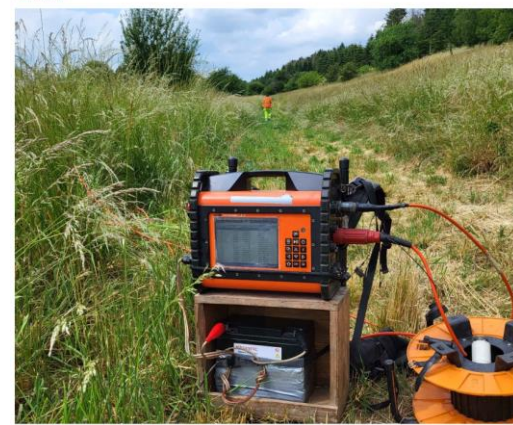
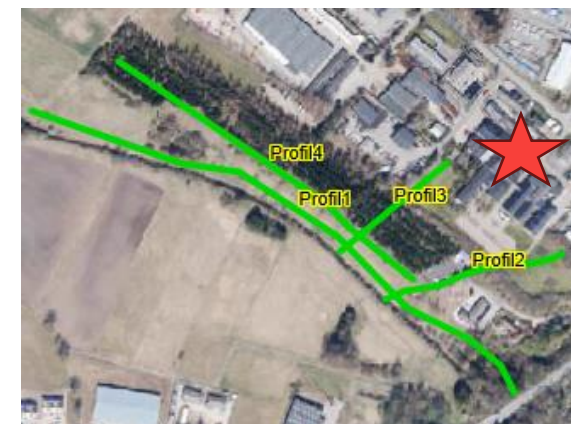
MEP, profil 1 - intet dæklag og et uventet signal

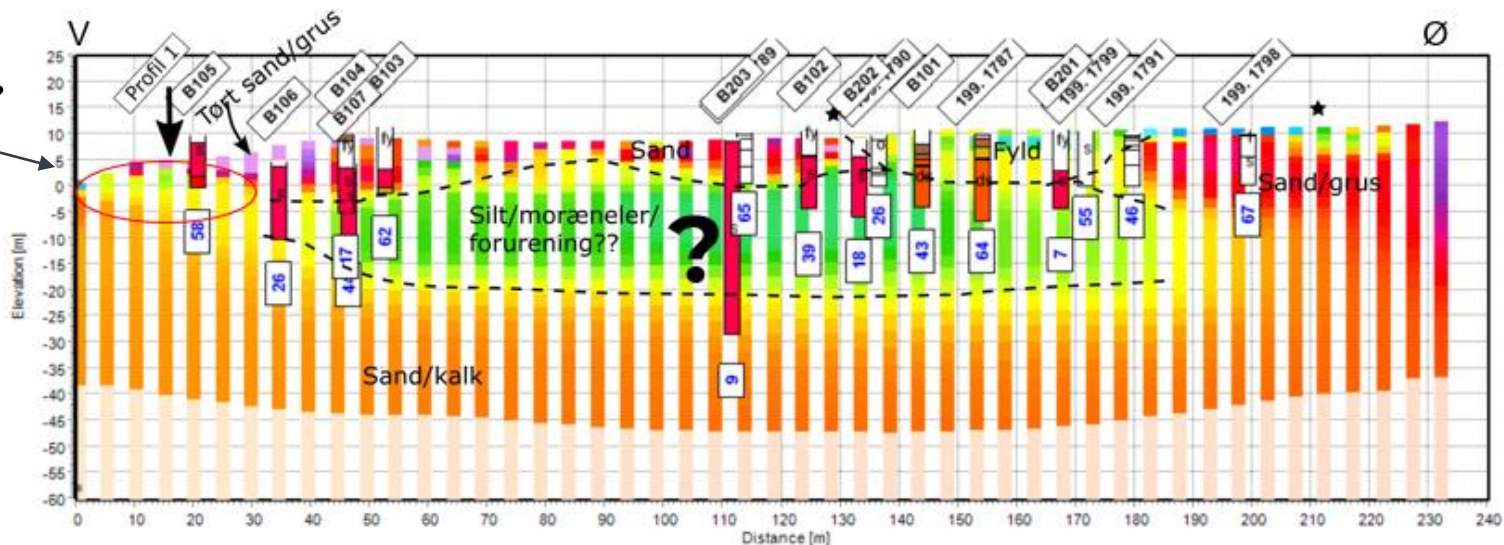
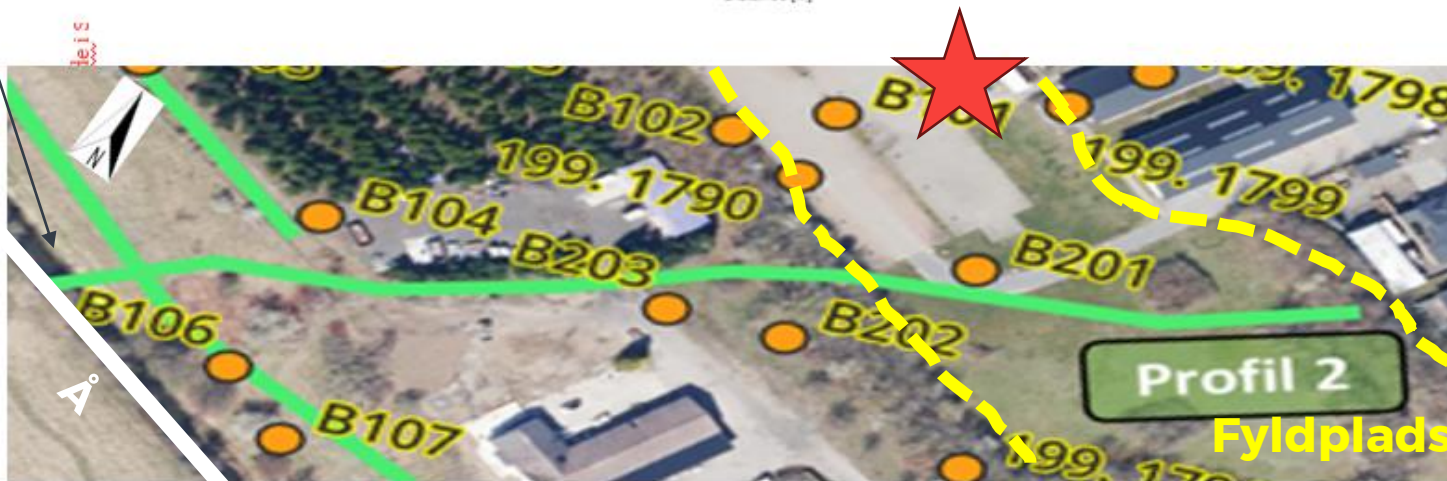
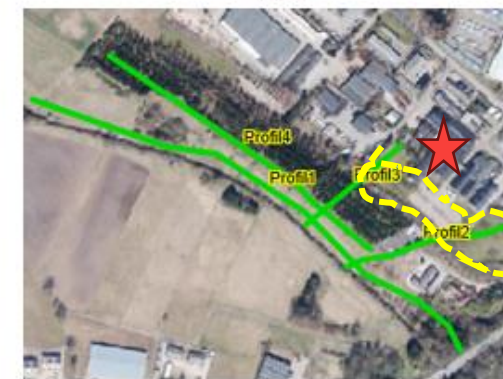
MEP - et uventet signal?

MEP inversion – Profil 2 - vinkelret på forventet strømningsretning

Lav resistivitet - dæklag?

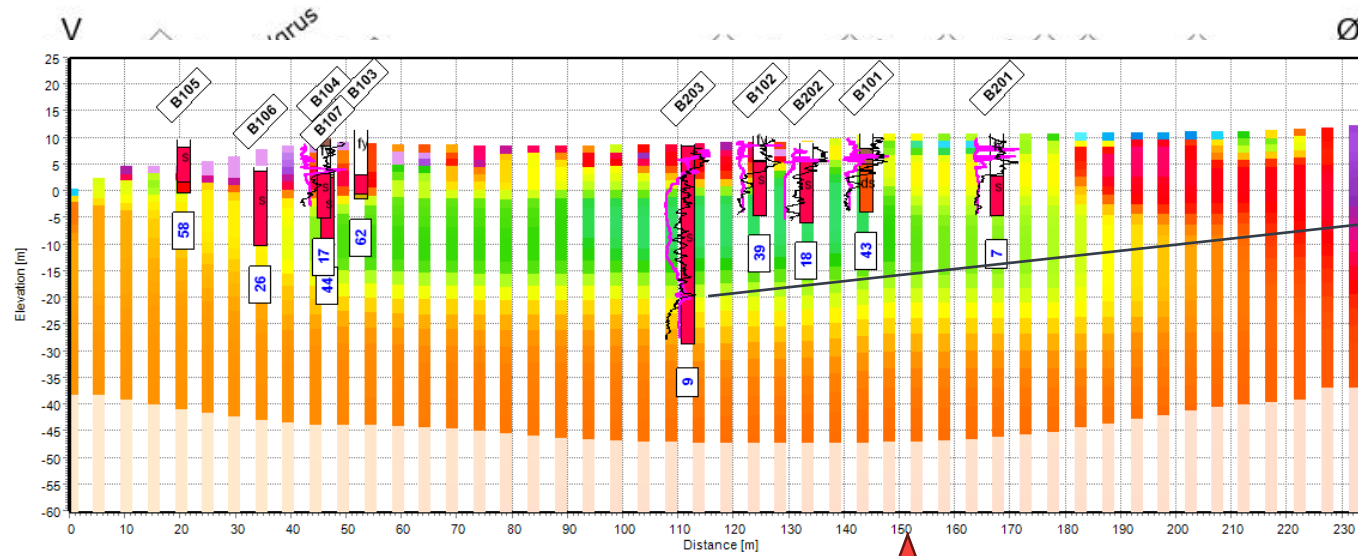
MEP - sammenlignelig med borehulslogs

MEP inversion - Profil 2

Induktionslog (pink)

Gammalog (sort)

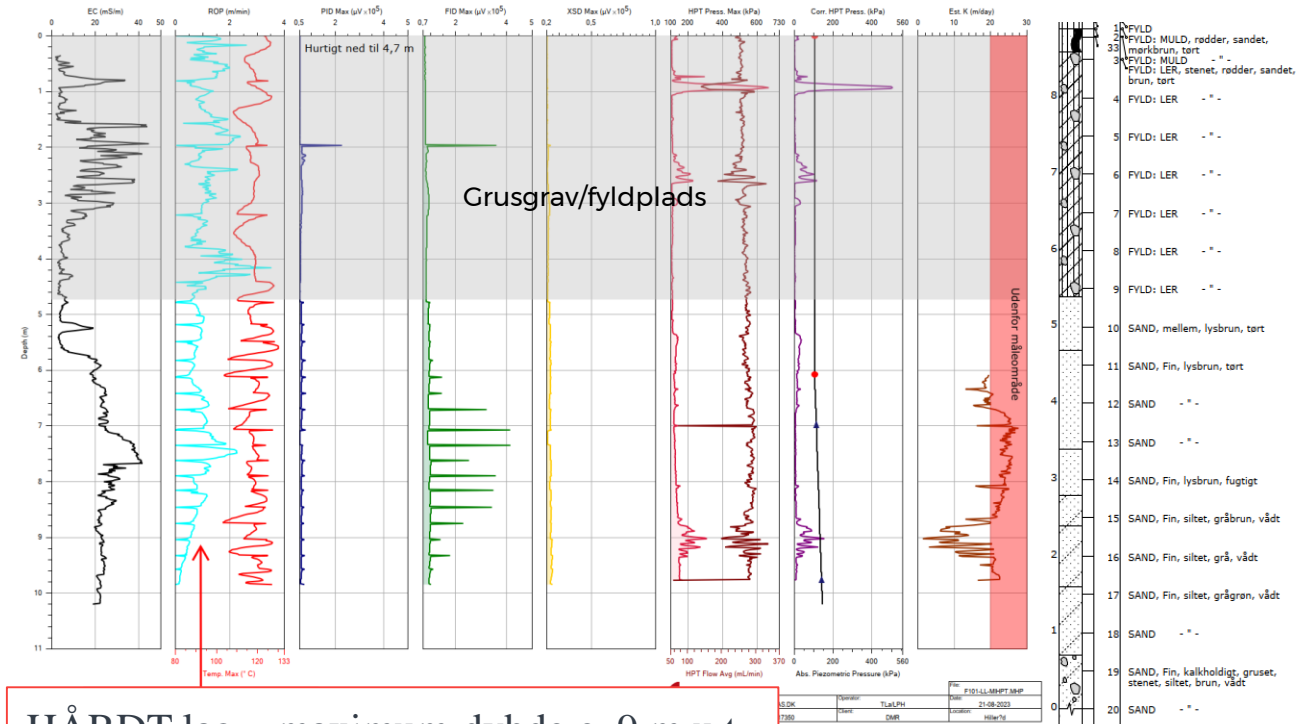
B202

Geoprobe sonderinger - LL-MipHPT

- LL-MipHPT ikke dybere end 9 m u.t.

HÅRDT lag – maximum dybde c. 9 m u.t.

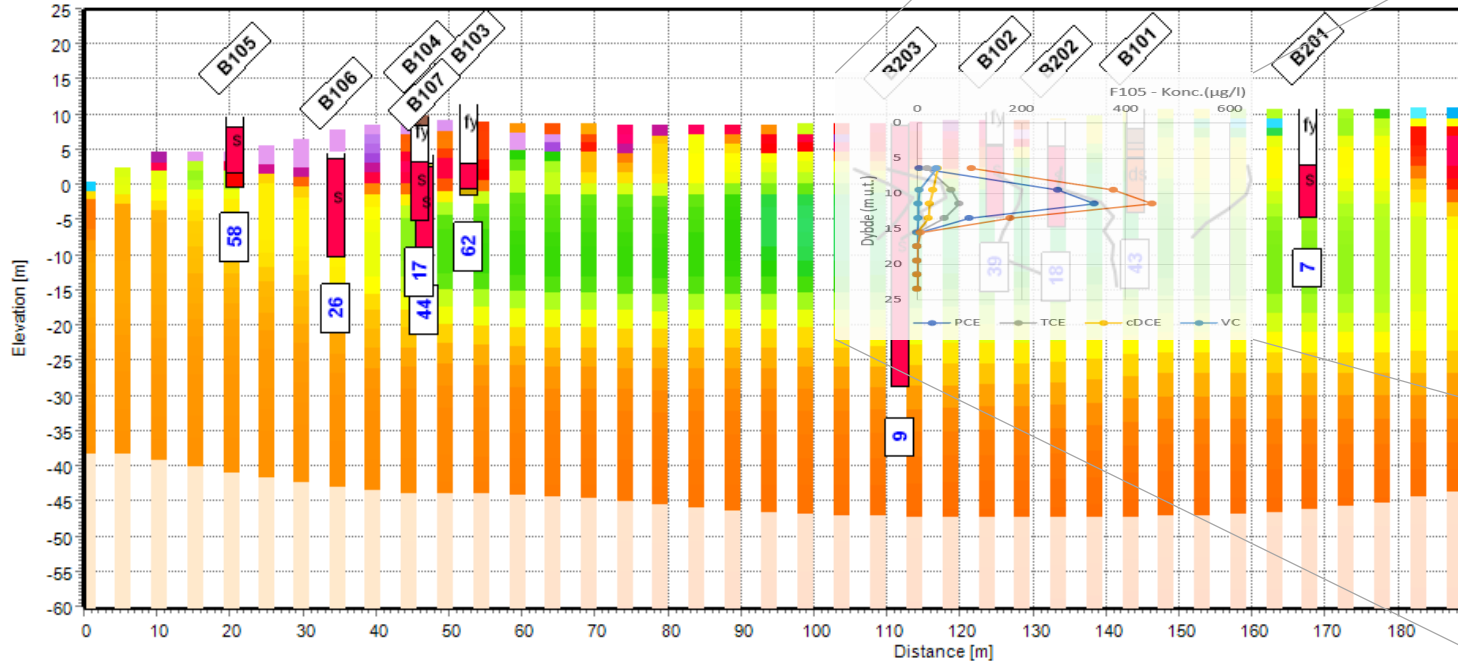
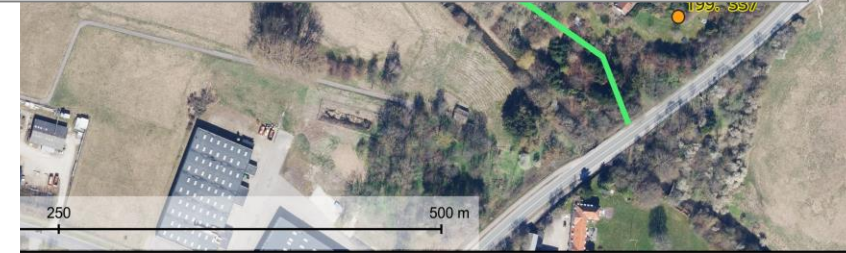
MEP og niveauspecifikke prøver

- Et udtryk for grundvandsstrømning væk fra lokaliteten?
