Region Sjællands - Frugtplantageprojekt

Prøvetagningstaktik & tolkning af resultater

- Region Sjællands Frugtplantageprojekt
 - Resultater 2021 – dec. 2023
- Prøvetagningstaktiker
 - Hvornår har vi undersøgt nok?
- Tolkning af resultater
 - Er der sammenhæng mellem de stoffer vi påviser?

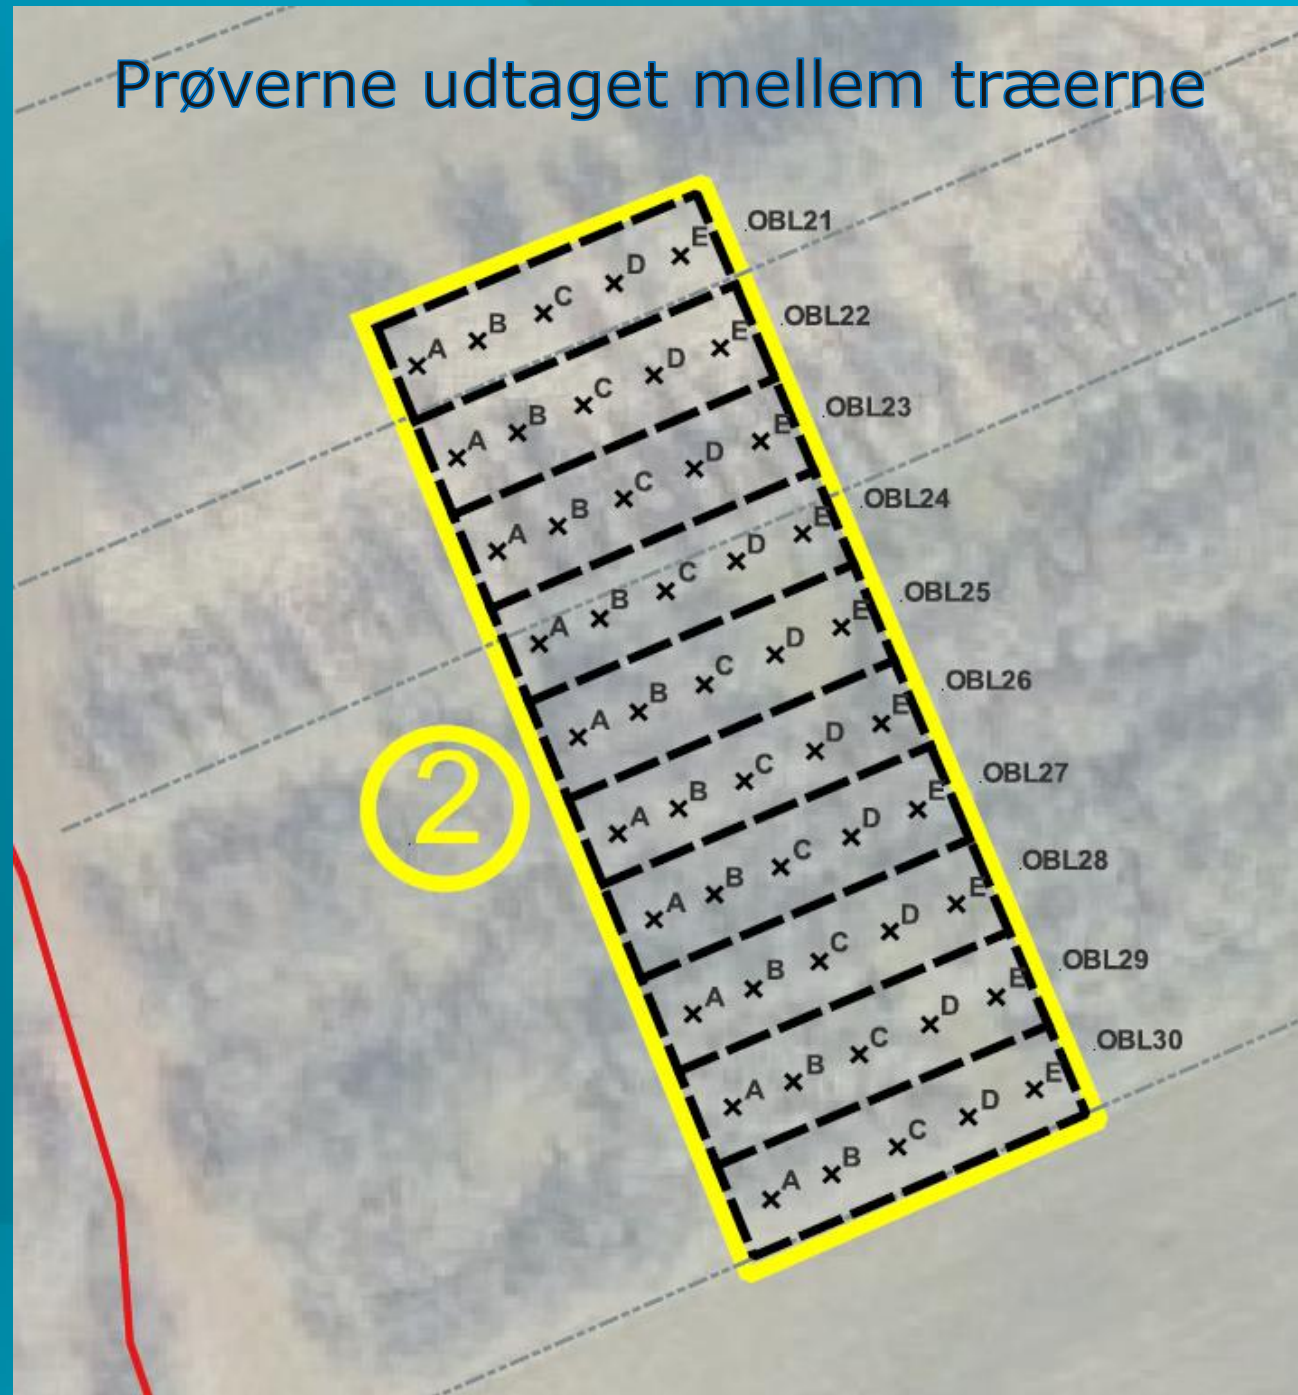
Prøverne udtaget mellem træerne

Prøverne er udtaget i dybden – 0,0-0,25 m u.t.

OBL	GNS SUM DDT mg/kg
21	0,05
22	0,27
23	0,22
24	0,37
25	0,14
26	0,17
27	0,15
28	0,32
29	0,77
30	0,99
JKK	0,5

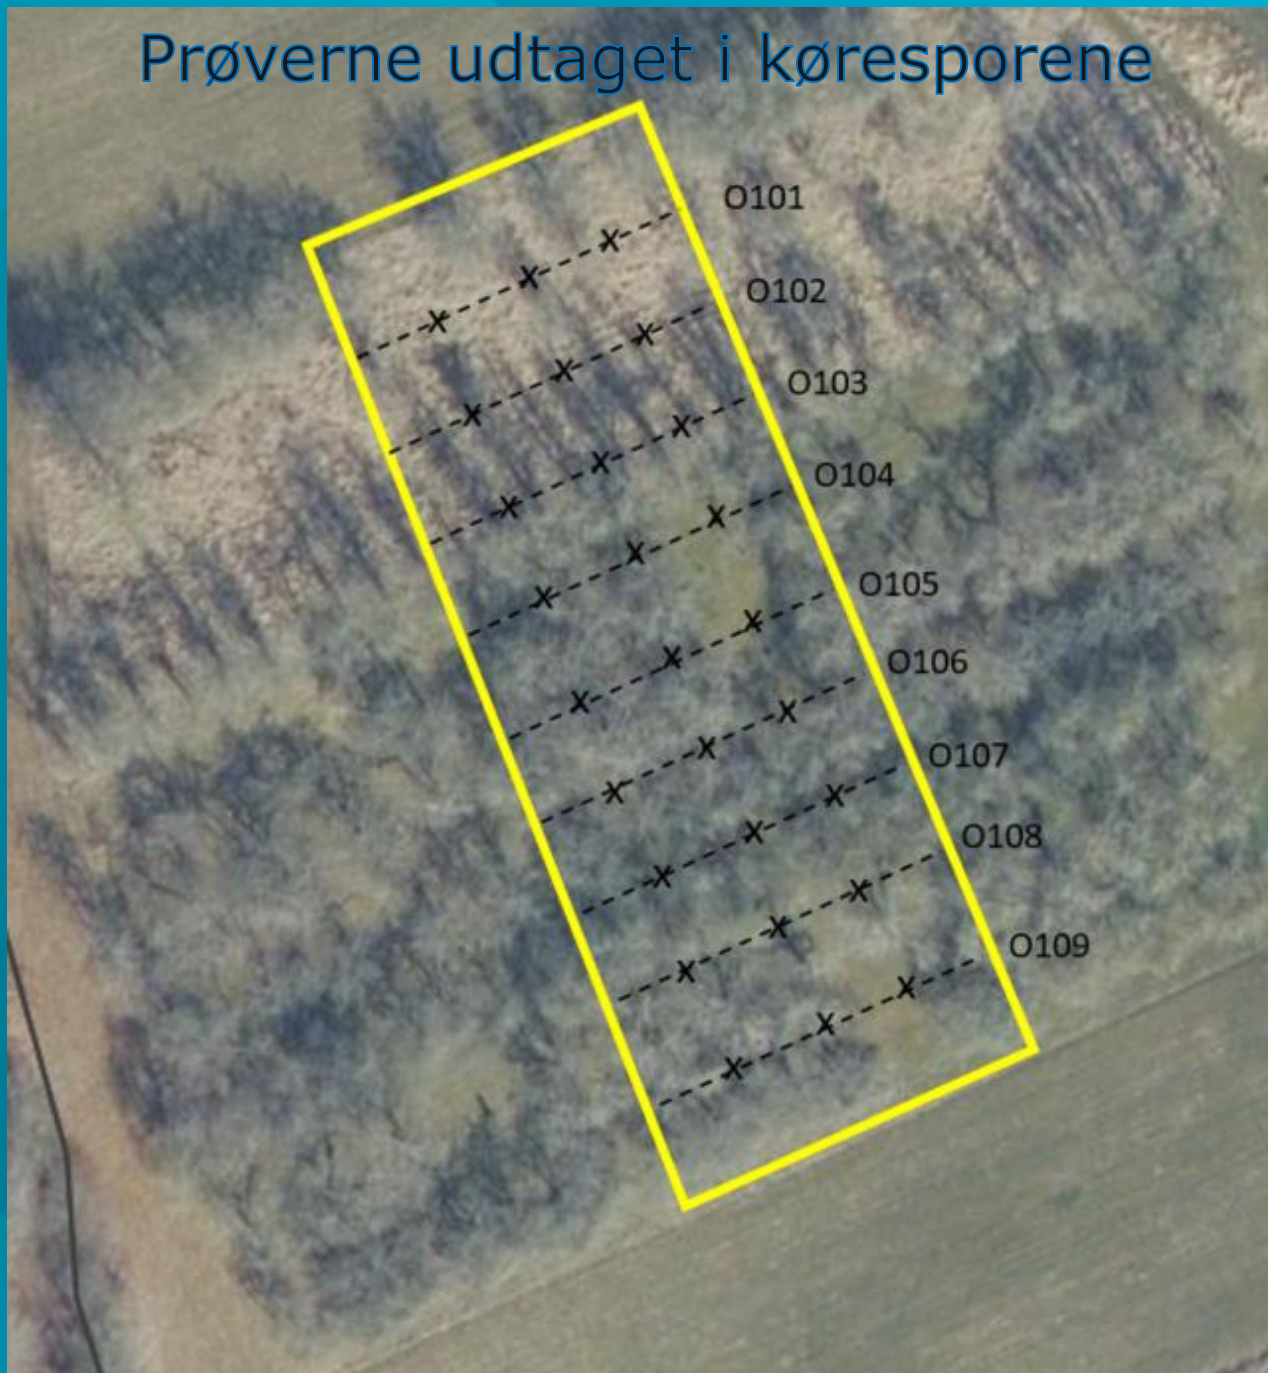
Prøverne udtaget i køresporene

Prøverne er udtaget i dybden – 0,0-0,25 m u.t.

OBL	GNS SUM DDT mg/kg
101	0,24
102	0,37
103	0,58
104	0,94
105	0,52
106	1,36
107	1,26
108	1,22
109	1,66
JKK	0,5

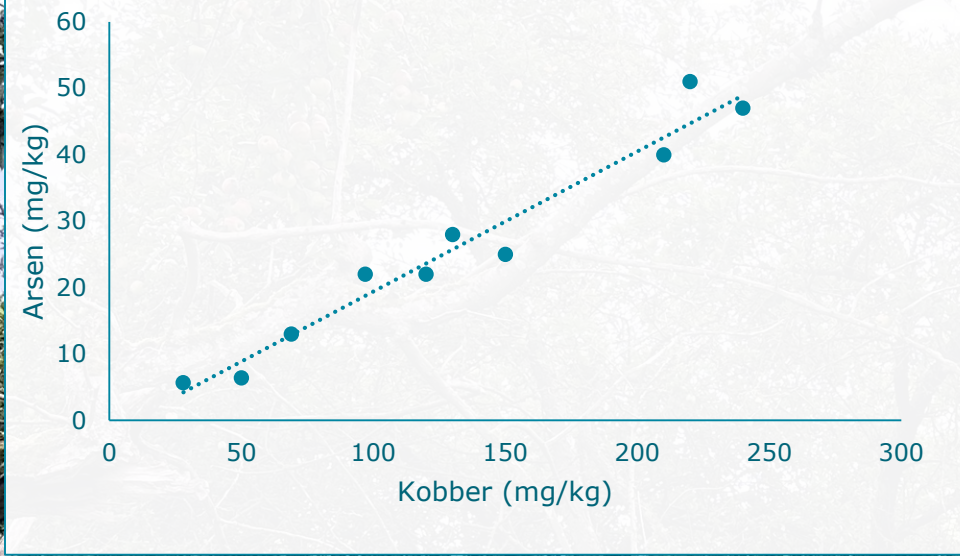
Überørt - Frugtplantage (6) $R^2 = 0,9554$

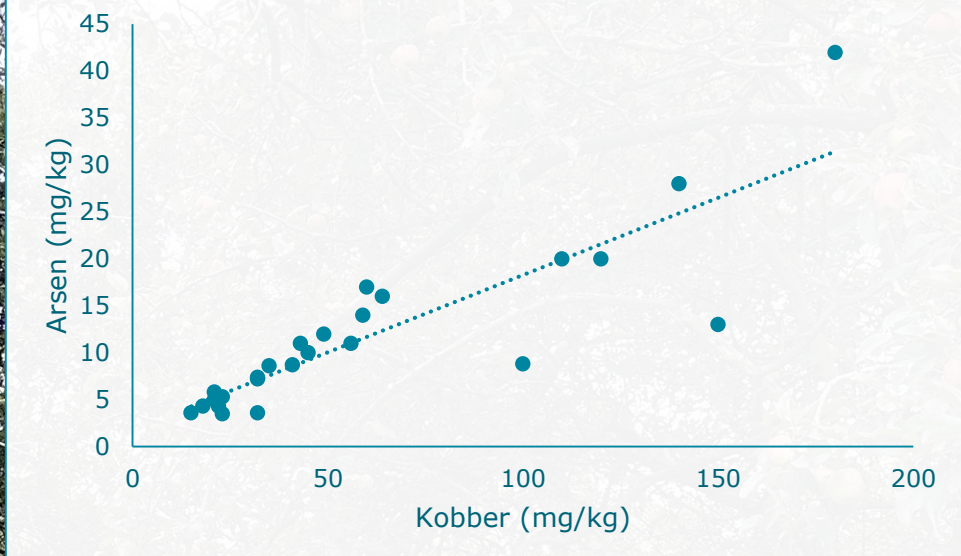
Træerne er fældet (1) $R^2 = 0,7474$

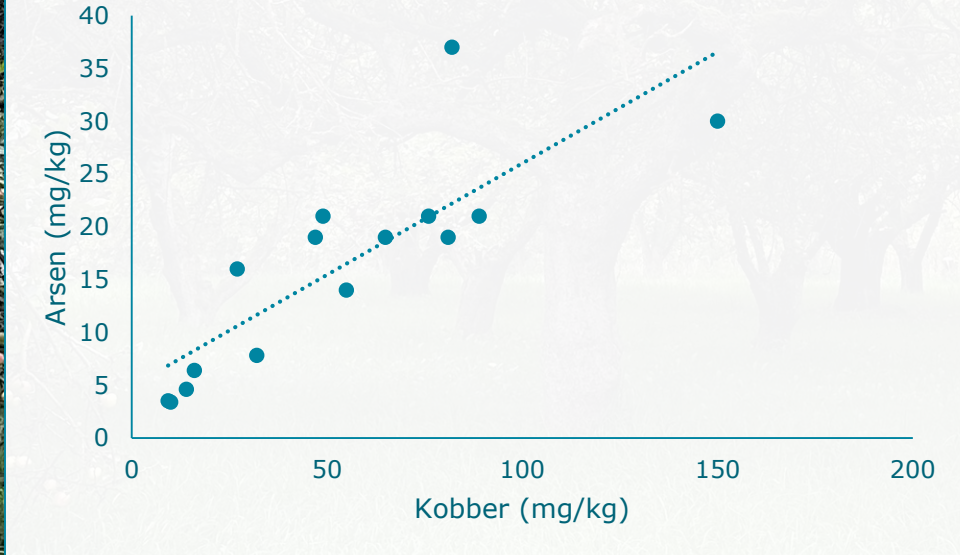
Træerne er fældet (2) $R^2 = 0,69$

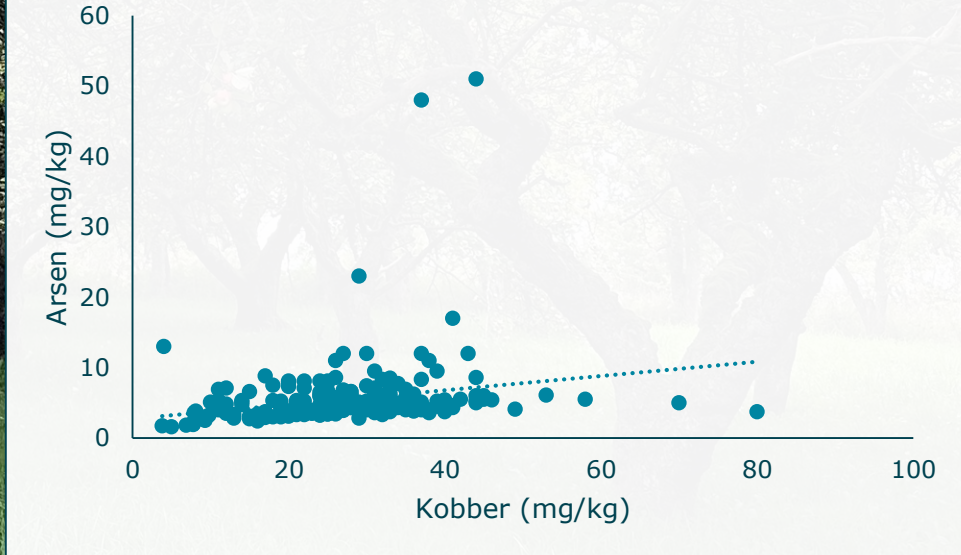
Bygget bolig (4) $R^2 = 0,0493$
