Konceptuel modelforståelse

Når motivet afsløres af den
sidste brik - en indeluftsag

Pernille Rehné Jensen, Rebekka Rask Kyndesen, Region Hovedstaden
Per Loll, Martin Flyhn, Nina Grunth, DMR a/s

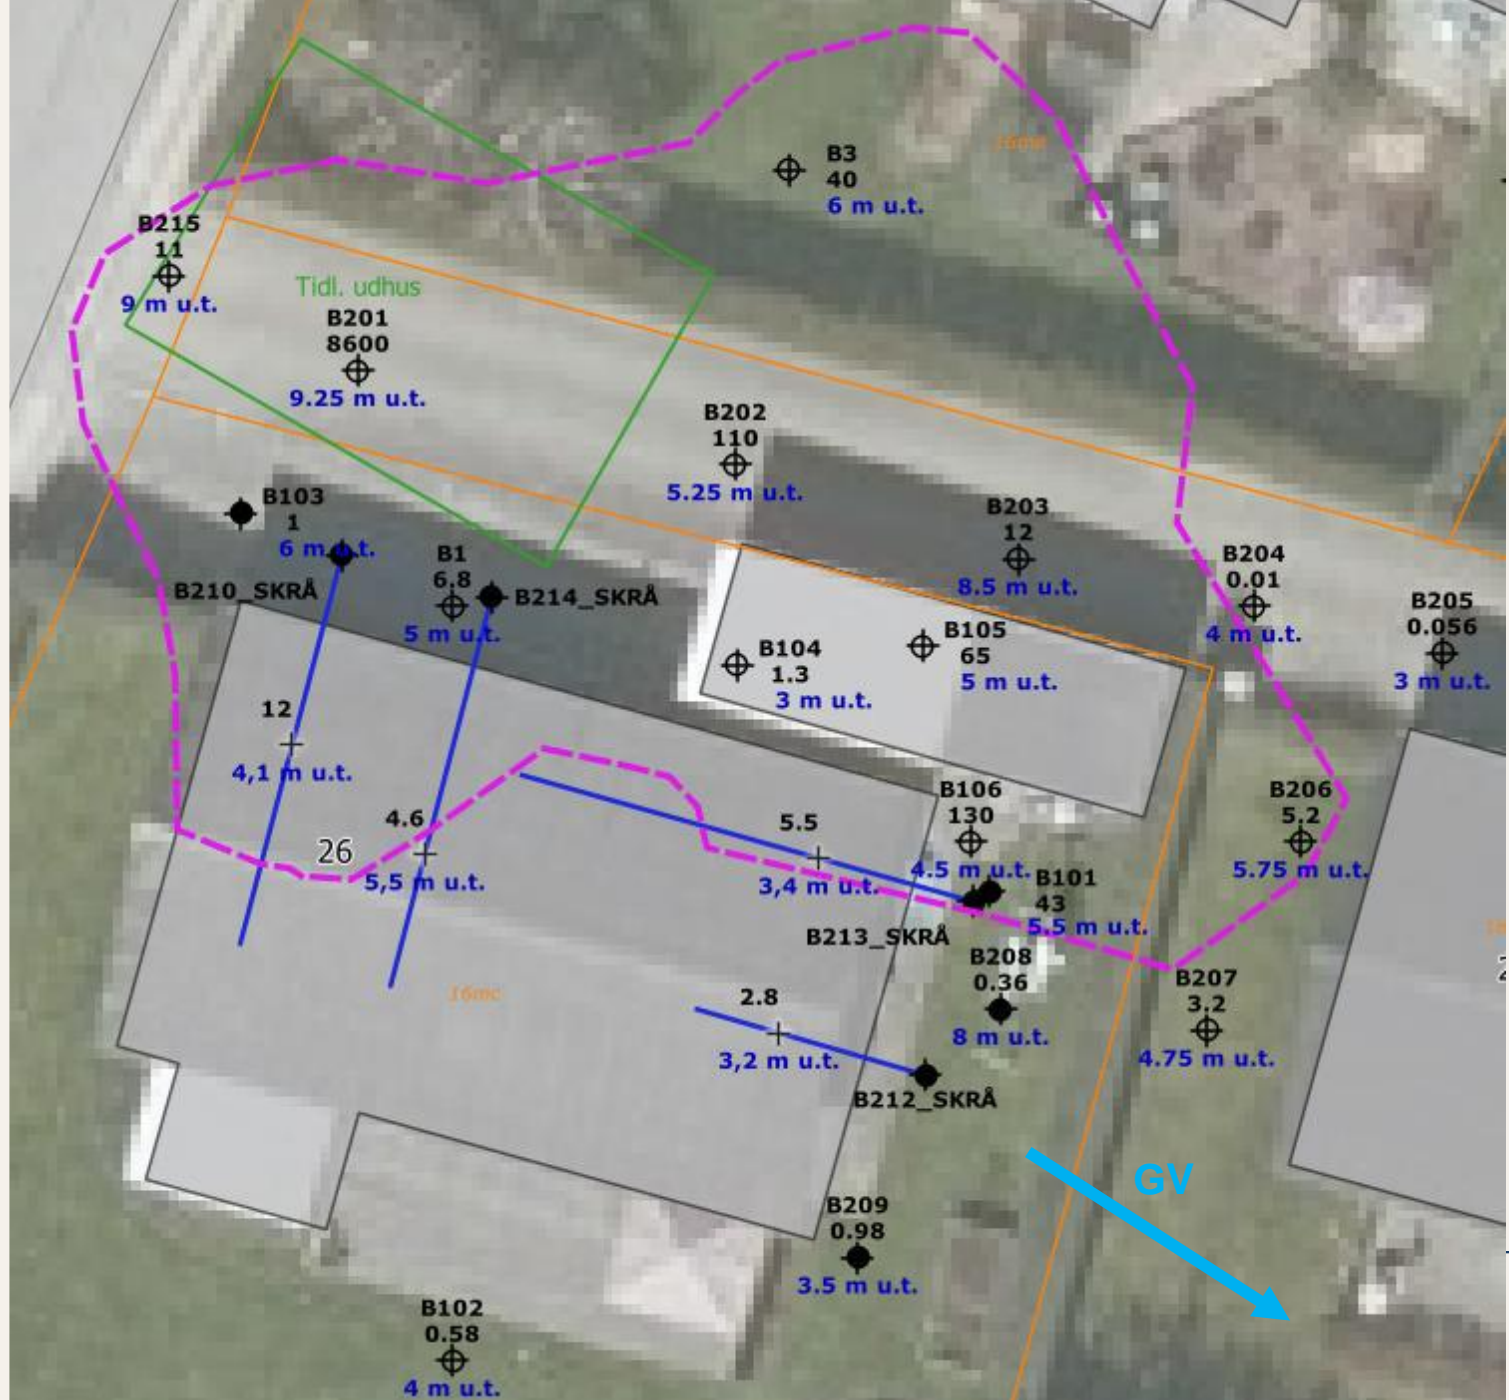
- 100-200 kg TCE
- 11 kg på nr. 26
 - Halvdelen under huset

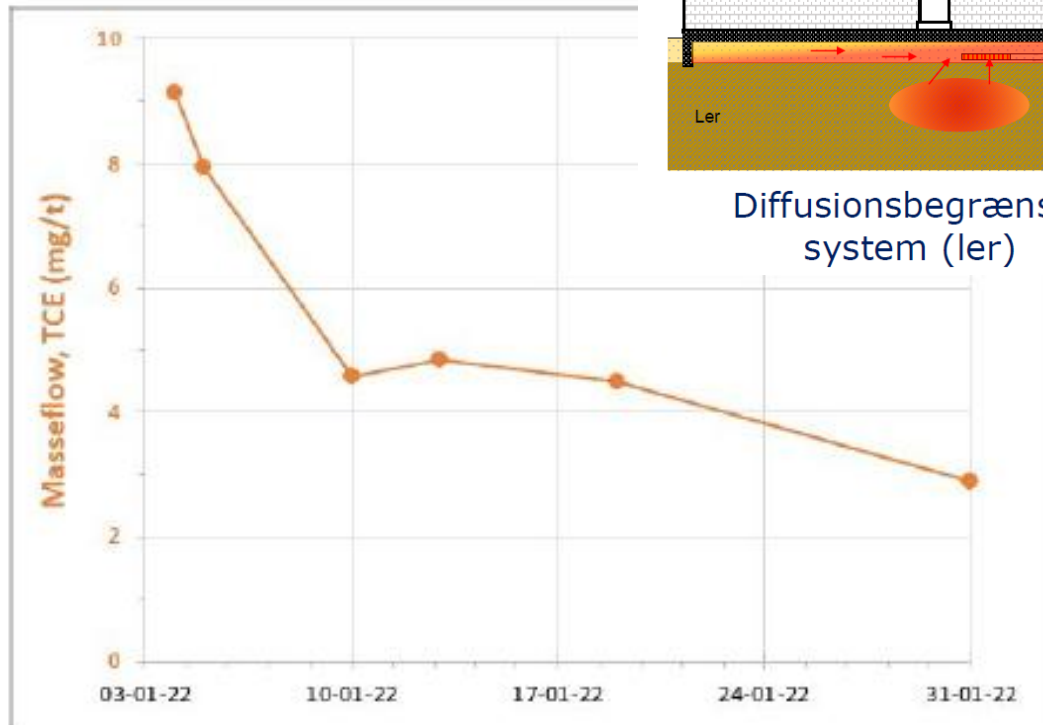
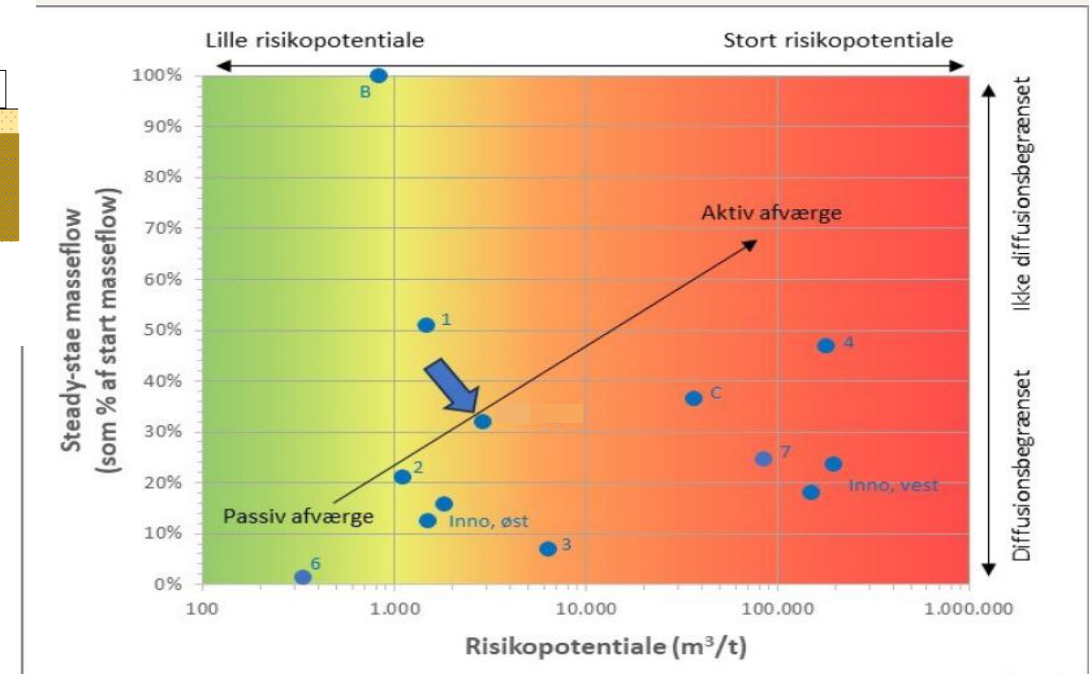
Figur 6.8 Diagram fra /10/ til vurdering af hvilken afværgestrategi der kan afprøves. **Grøn**: Balanceret passiv ventilation kan testes. **Gul**: Balanceret aktiv ventilation/aktiv undertryksløsning kan testes. **Rød**: Aktiv undertryksløsning kan testes. **Mørkerød**: En aktiv undertryksløsning alene er ikke tilstrækkelig.

Konklusionen på masseflowtest og feltundersøgelser = aktivt anlæg.

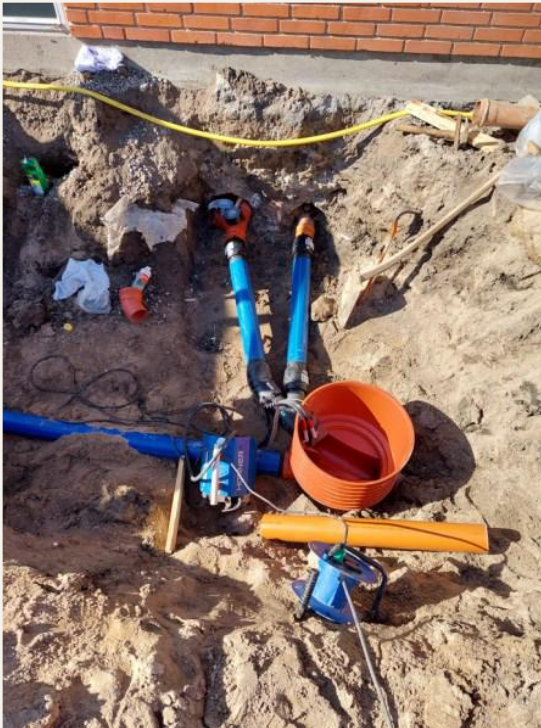
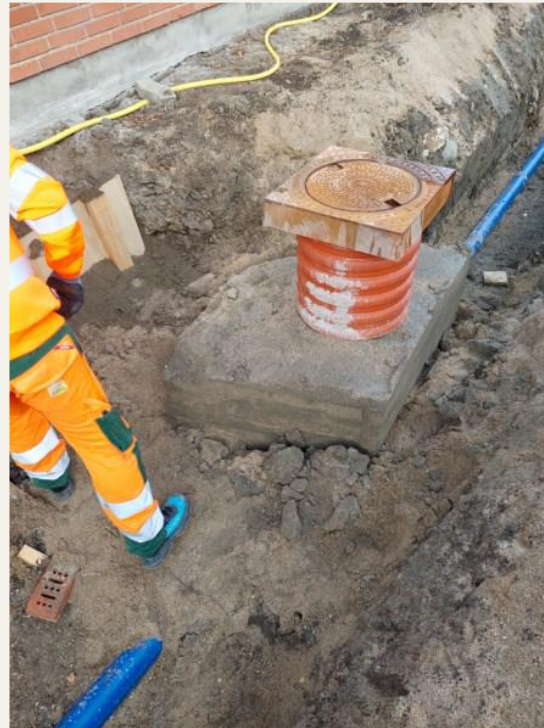
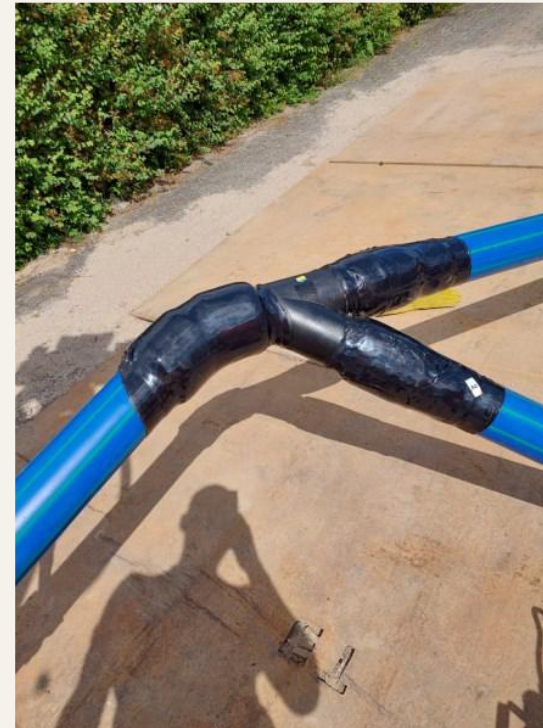
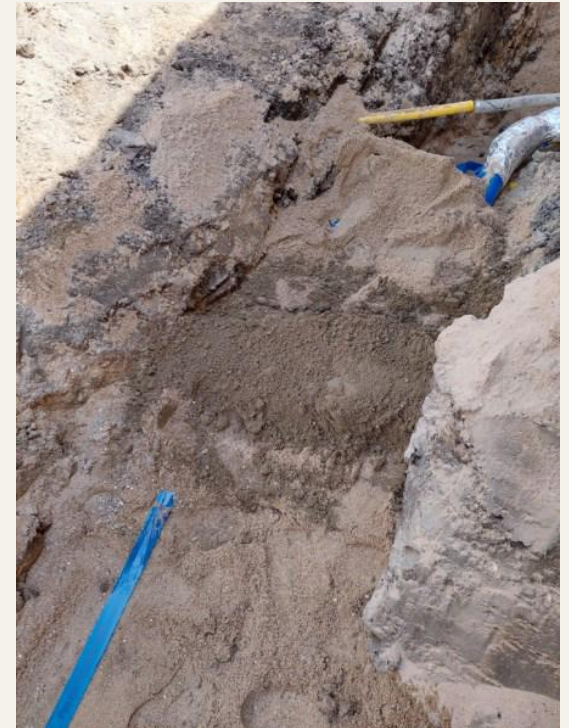
Udskiftning af spildevandsledning – udenfor huset til skel

Vi går med en undertryksløsning samt en udskiftning af spildevandsledning til diffusionstætte materialer

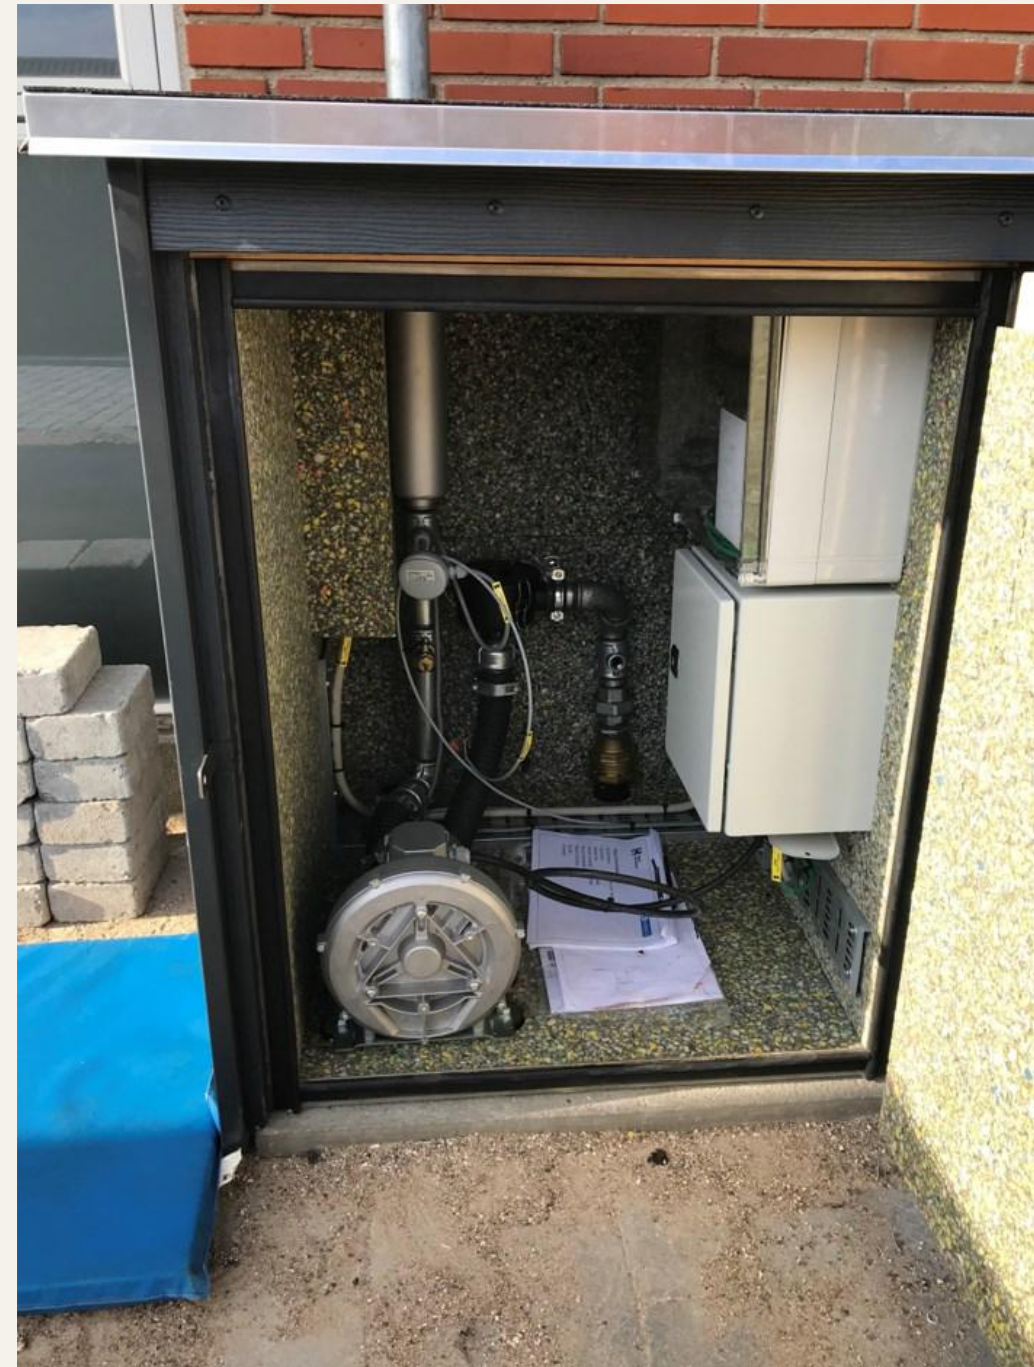
- Ventilationsdræn (Sug201) under gulv i soveværelse – ført længere ind end i masseflowtest.
- Skur med ventilator, el-installationer, SRO-opkobling, afkast over tag mv., kondensbrønd.

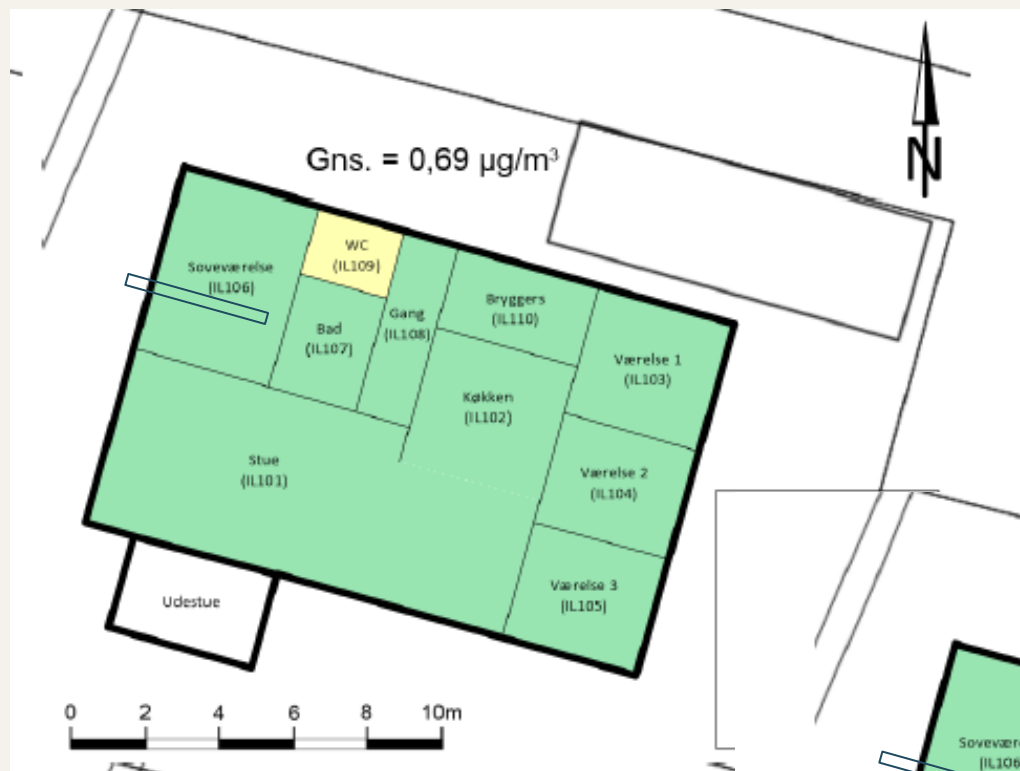
Rum med vandlåse overskrider ADK.

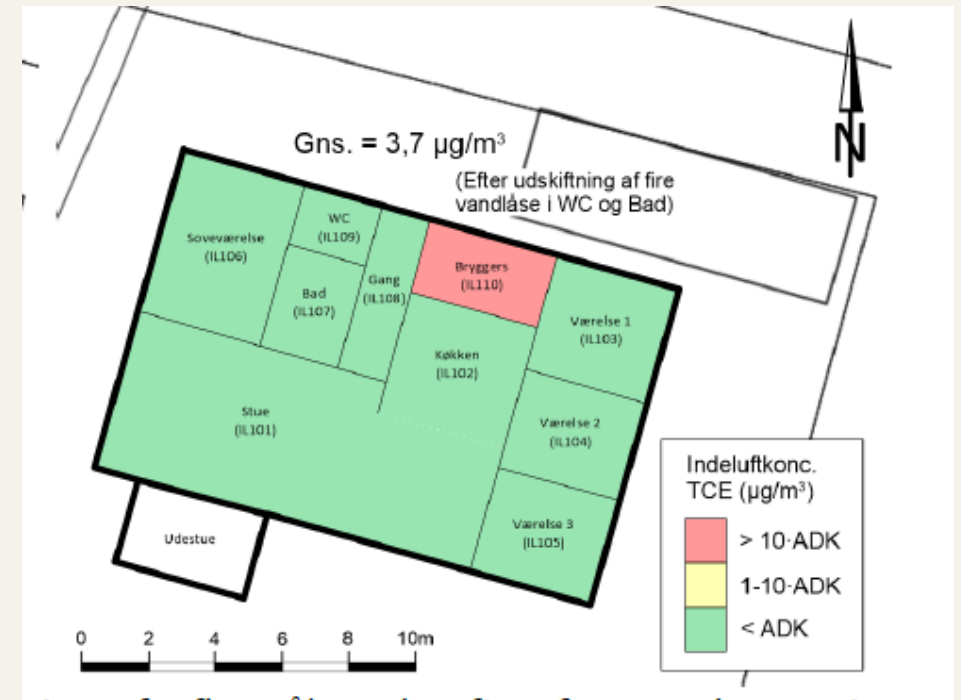
- Afslører spredningsveje.
- Kloakken er tæt, og påvirkes ikke af ventilationen.
- Bidraget fra kloaksystemet via de utætte vandlåse ikke fjernes via ventilationen.
- Sporgasundersøgelsen viser at bidraget fra jordforureningen håndteres med ventileringen, men at der er utætheder omkring vandlåsene
- Vandlåsene skiftes derfor, men det har ikke den ønskede effekt.

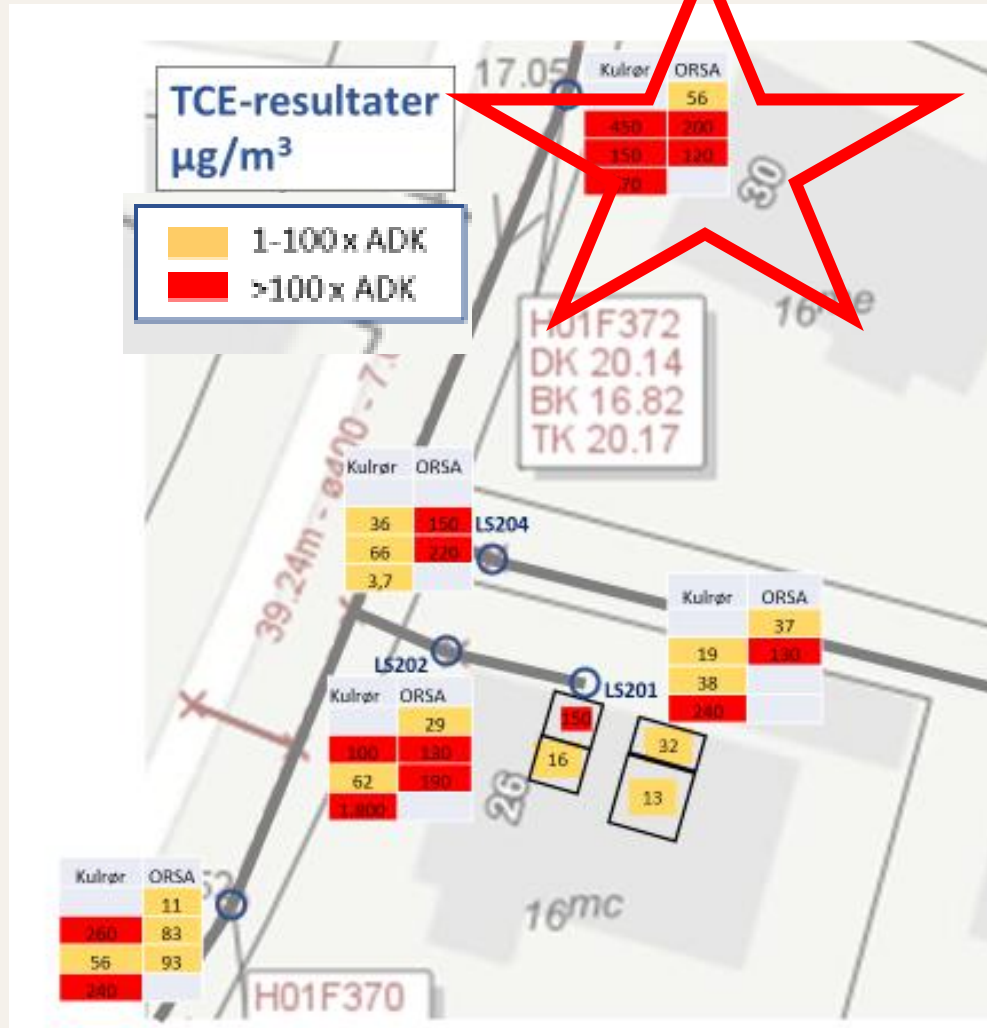
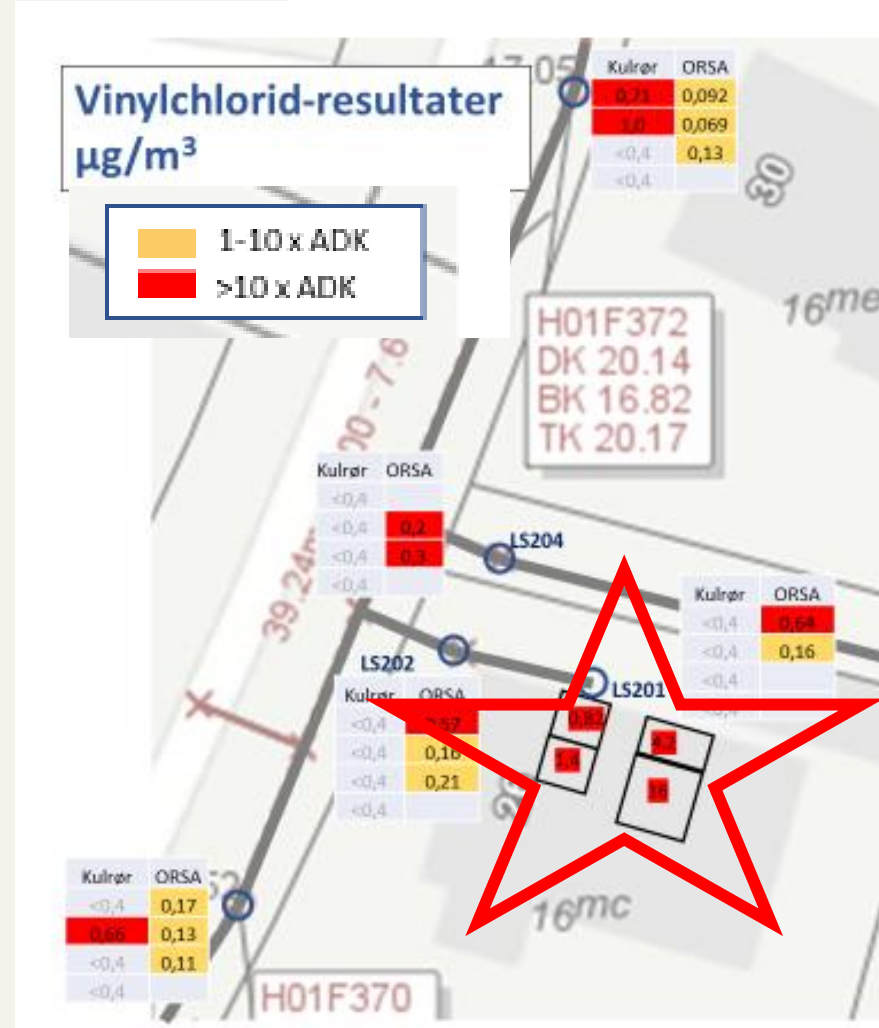
Koncentrationer i kloakken

Prøvepunkter	TCE	VC
	(µg/m ³)	
Udenfor bygningen (HF01F370, H01F372, LS201 og LS202)	190	0,31
Under bygningen (LS101-LS104)	36	3,1

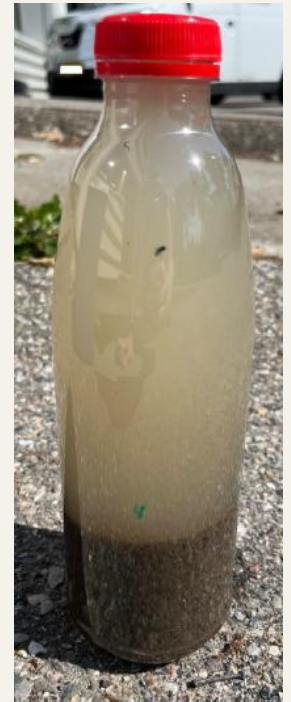
- Analyserer for bakterier og funktionelle gener relateret til mikrobiel nedbrydning af chlorerede opløsningsmidler.
- medtager bakterier og gener, der er relateret til både anaerob dechlorering og aerob co-metabolisme.

Den siger om de rette bakterier er tilstede og i hvilken grad de i så fald er tilstede.

Konklusion: vi har bakterier der kan nedbryde PCE og TCE helt til VC. Men ingen der kan nedbryde VC.
