# Kemetyl-grunden i Køge

Opgravning af kraftigt forurenet jord i byggegruber – fortid, nutid og fremtid

4. MARTS 2025

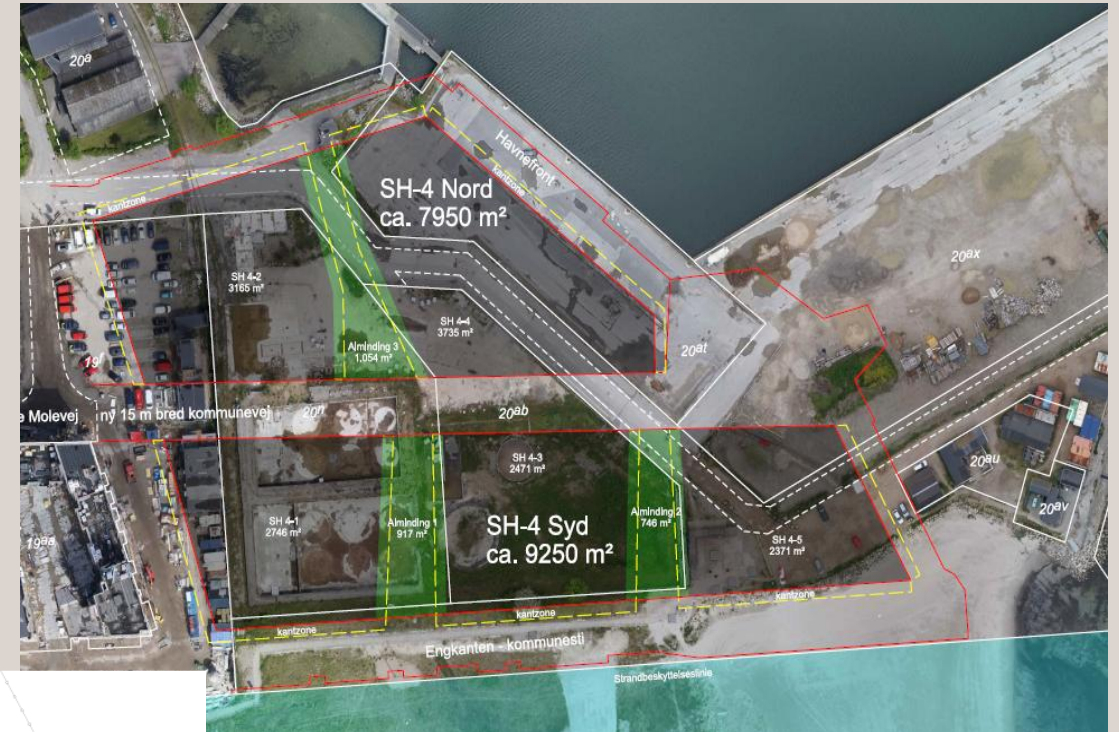
- Bygherre: Køge Kyst P/S
- Entreprenør: Arkil A/S
- Byggegrube til 3 boligblokke
- Etablering af vej mellem syd og nord
- Ca. 12.000 m<sup>2</sup> udgravning (syd og vej)
- November 2020 – maj 2021

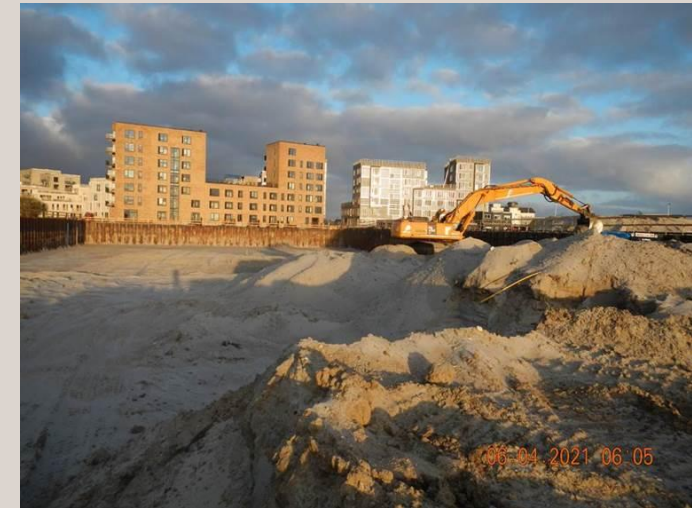
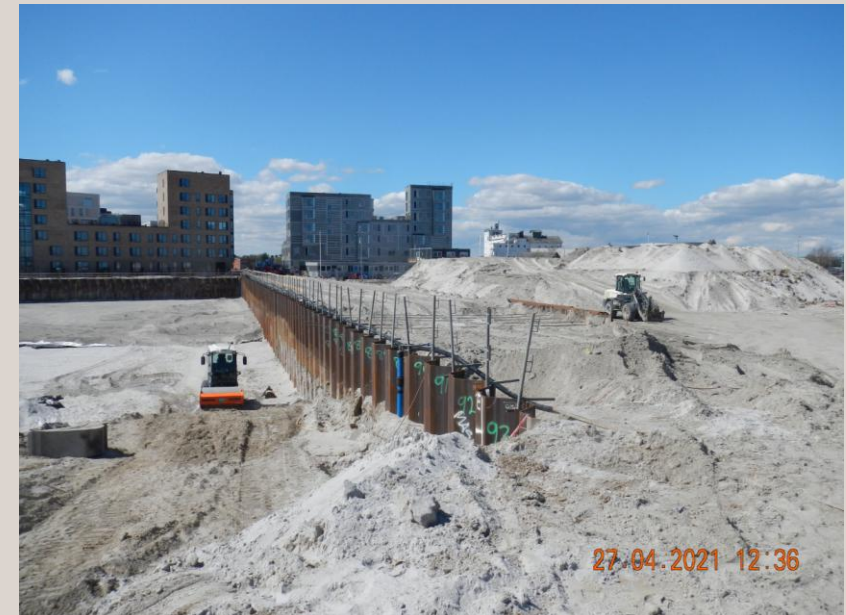
Udgravning til 4 m u.t. (lokalt til 4,8 m u.t.)

- Forklassificering
- Klassisk opgravning af en byggegrube
- Spuns til 15-17 m u.t.
- Ca. 37.000 tons jord bortkørt
- Ca. 30.000 tons jord til genanvendelse
- Grundvandssænkning og rensning

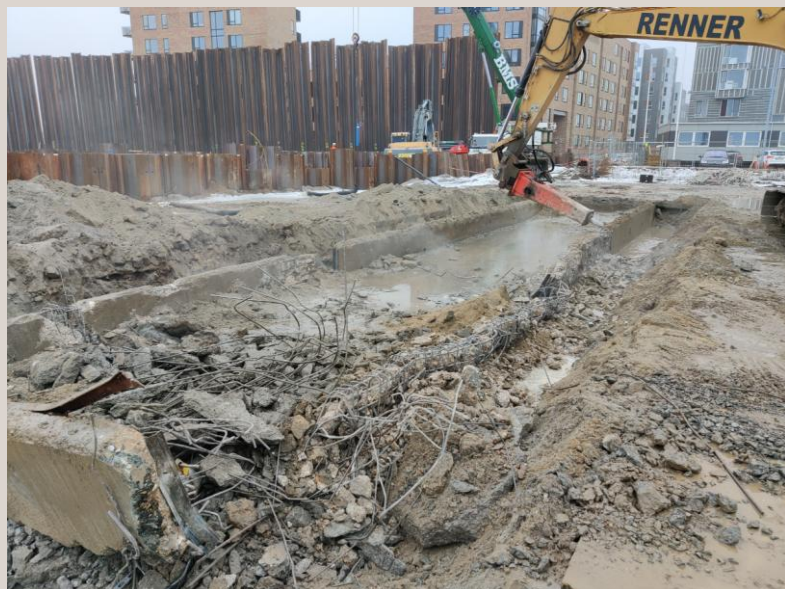
Spuns og fjernelse af betongrave

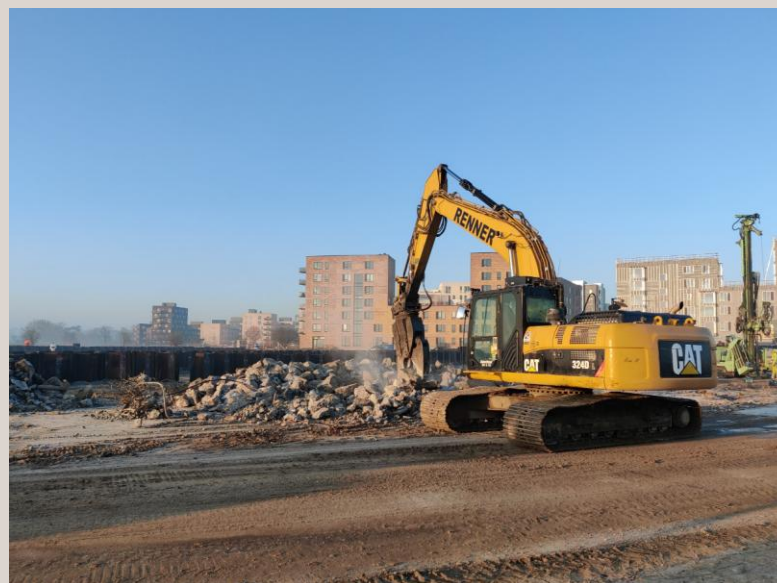
Nedknusning af beton og  
supp. forklassificering

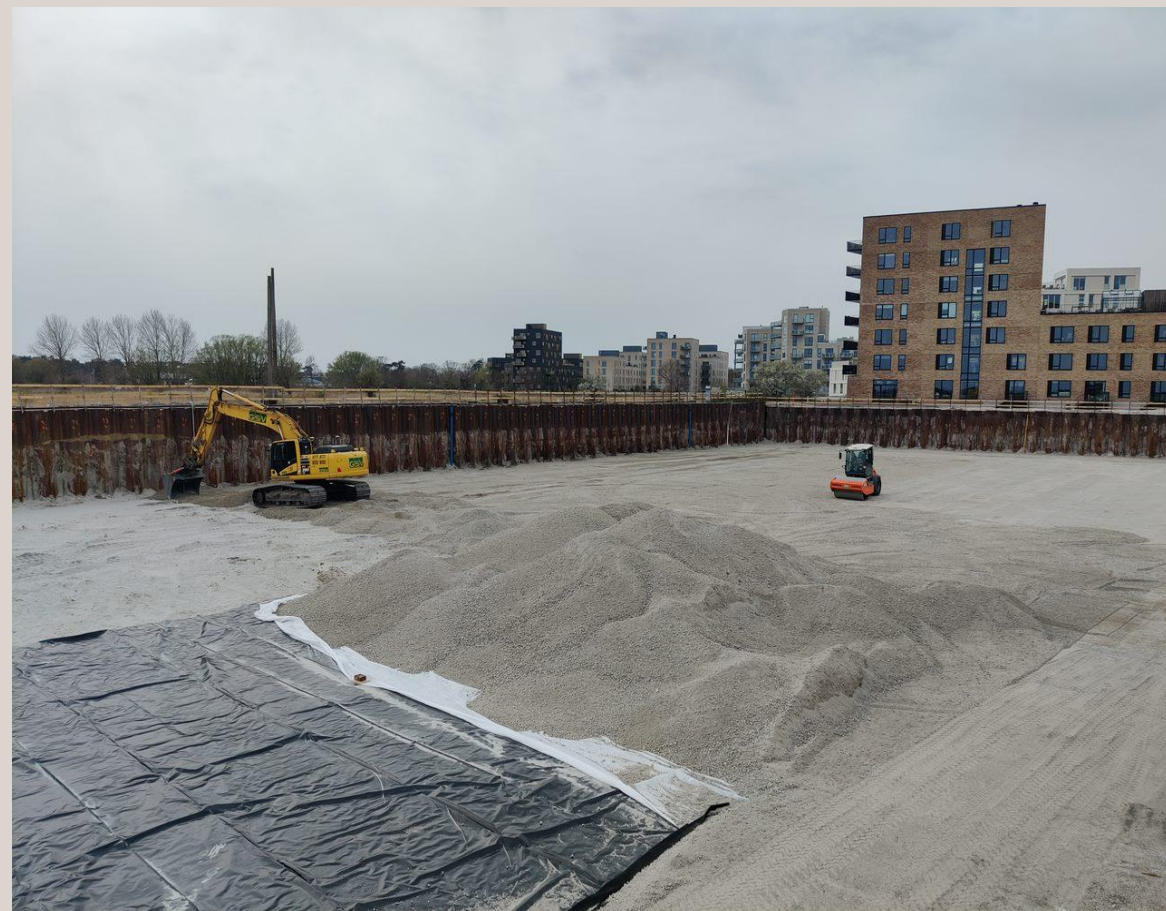
- Udlægning af membran
- Udlægning af nedkøbt beton

Udlægning af membran og afretning af beton.

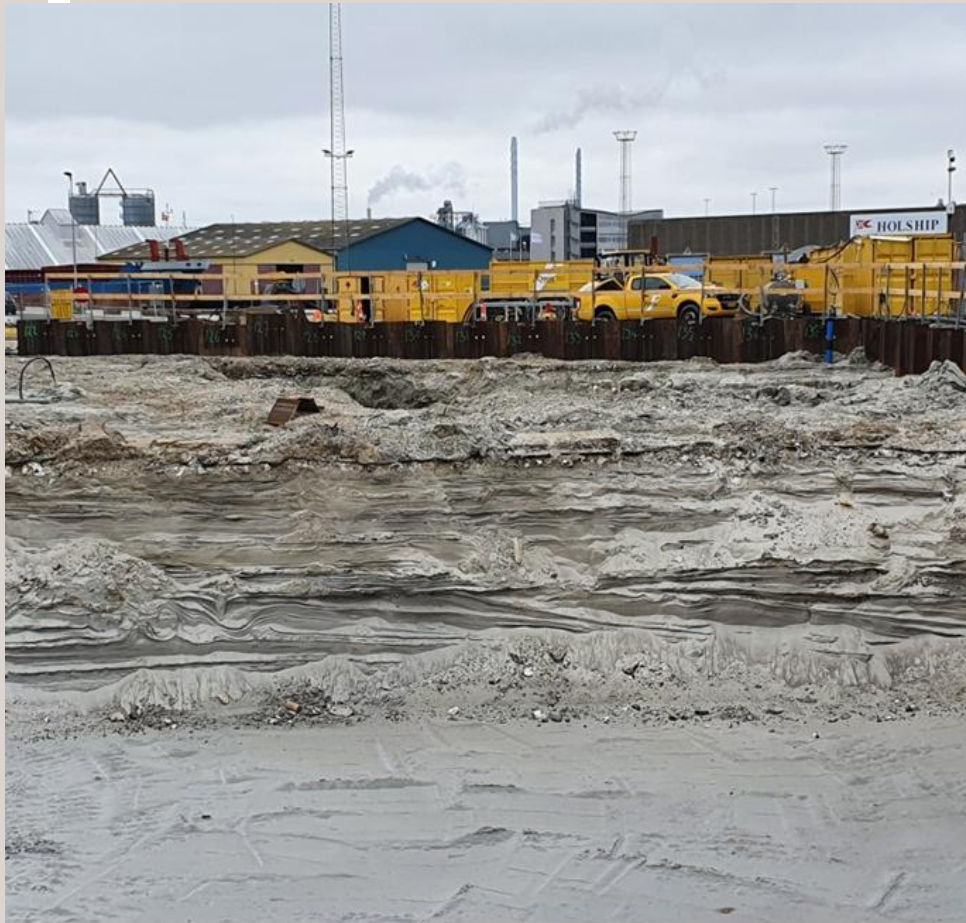
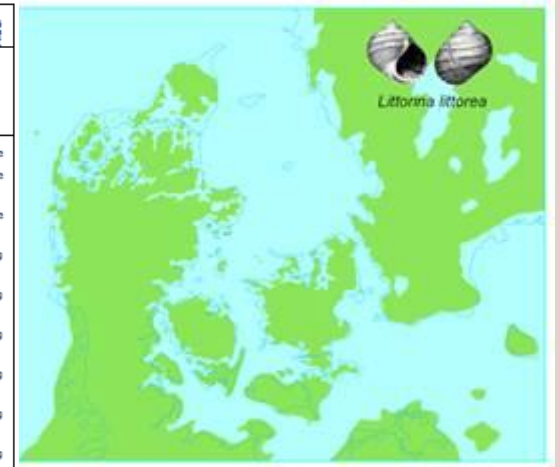
- Ca. 9000-8000 år før nu Litorinahavet (stenalder havet)
- Postglacialt
- Bliver til nutidens hav
