Hvordan PFAS har gjort Søballe losseplads til mere end  
en "almindelig" losseplads

(og er en "sandkasse" nu også bare en sandkasse)

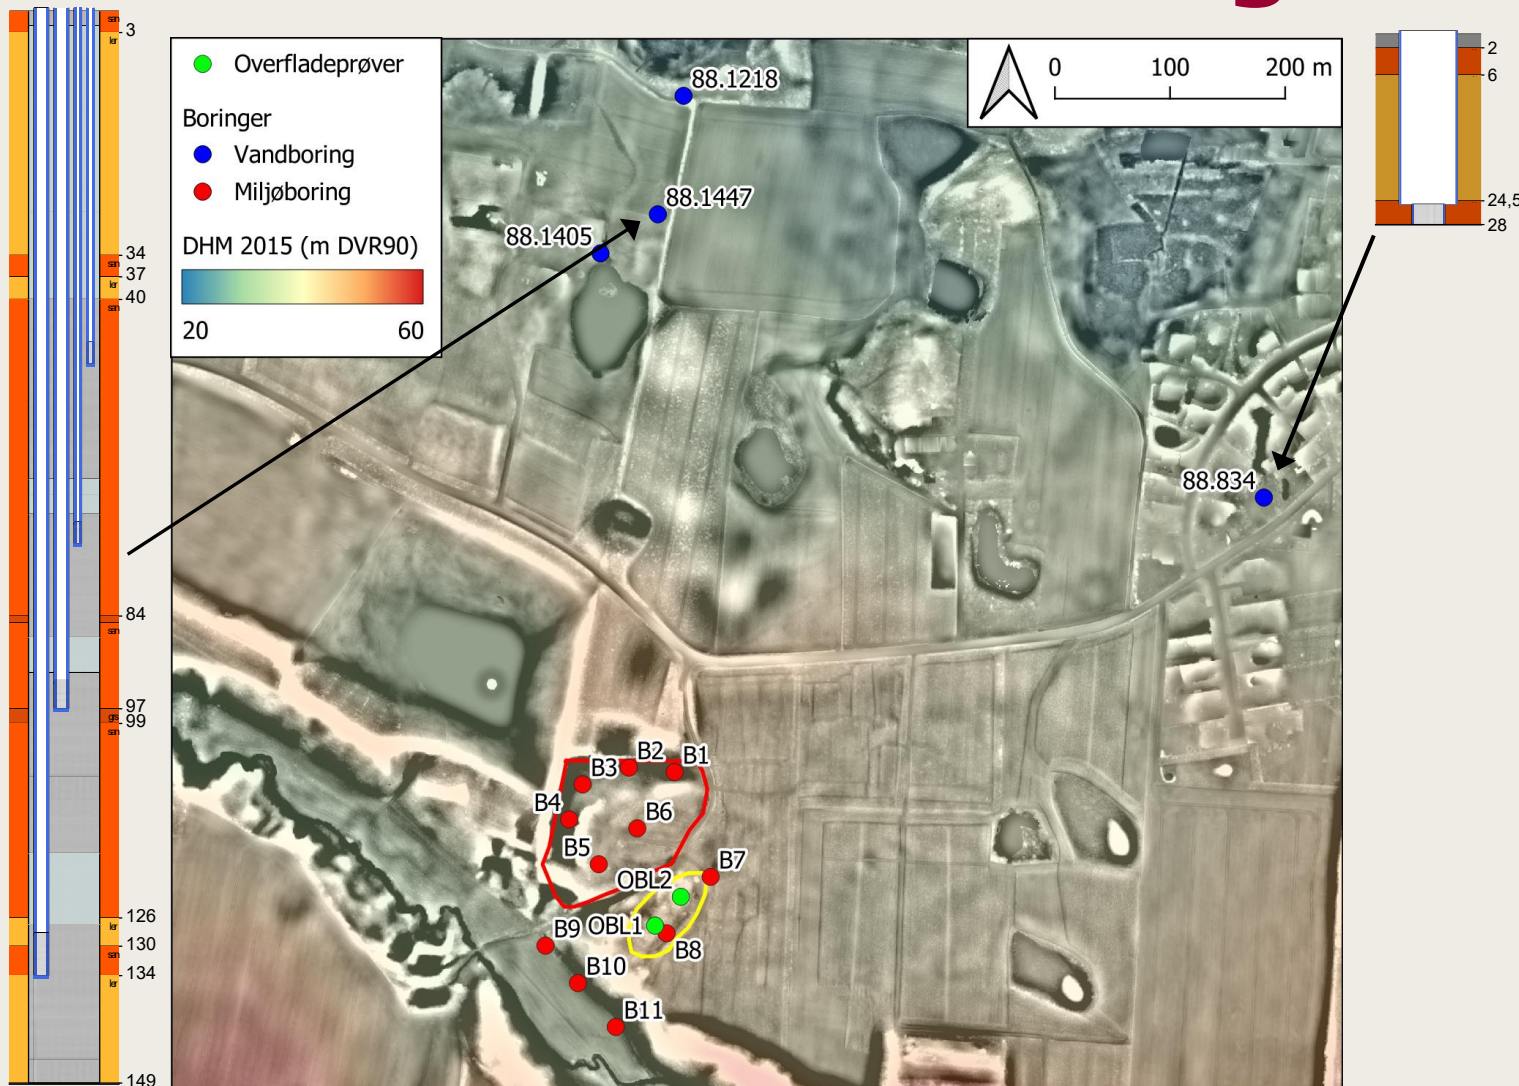
# Indledende undersøgelse – 2018-2019

- Stærkt kuperet område med fald i flere retninger. Strømningen i det primære grundvand vurderes at være mod nordøst (jf. potentialelinjerne), men der vurderes også at kunne være afstrømning mod syd, i retning af bækken.
- Prøvegravning viser at der er plastmembran over gruberne.
- Der etableres derfor boringer, som filtersættes i førstkomende grundvand, både nord og syd for lokaliteterne, samt enkelte centralt i lossepladsen.
- Der undersøges for alle relevante stofgrupper, men der er helt fra start stor fokus på PFAS.

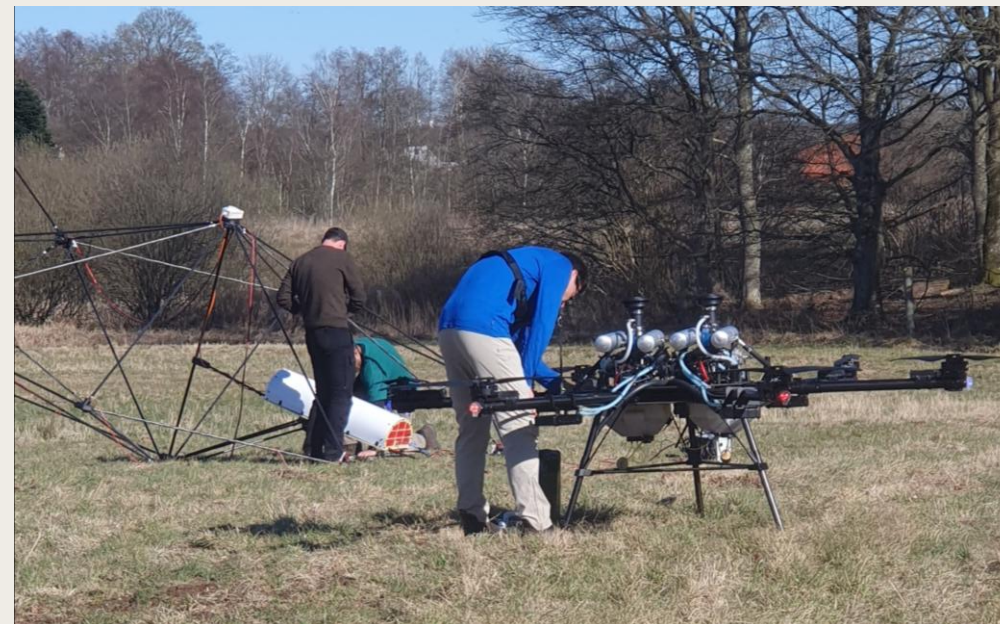
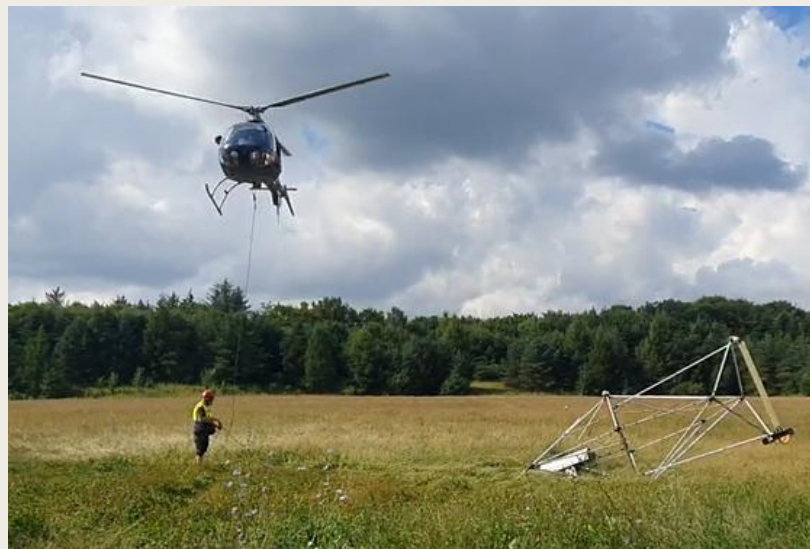
# Geofysik

Geofysikken har givet et rigtig godt indblik i geologien. Der er dog ikke fundet nogen form for barriere i grundvandsmagasinet, og gruberne er fortsat et åbent spørgsmål – flere af metoderne synes at give et vist indblik, men ikke en sikker kortlægning.
