# GENBESØG AF RENSERIER

**- 35 års forbedring af miljøundersøgelser  
fra en offentlig myndigheds perspektiv**

Vintermøde 4. marts 2026

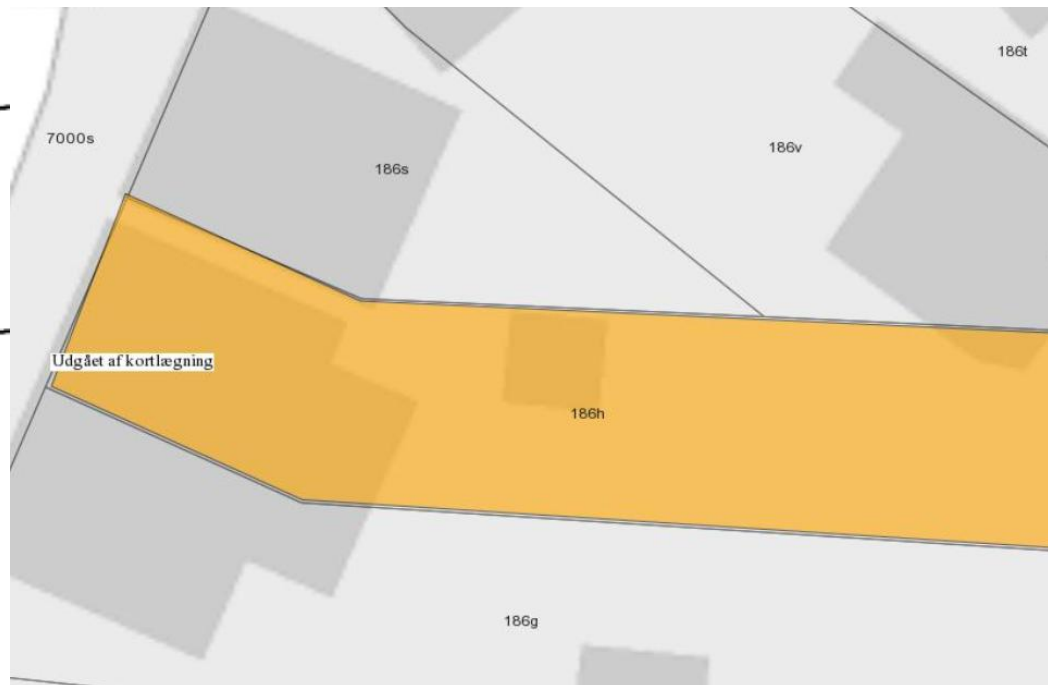
# Eksempel på omfang af begrænset undersøgelse, 1999

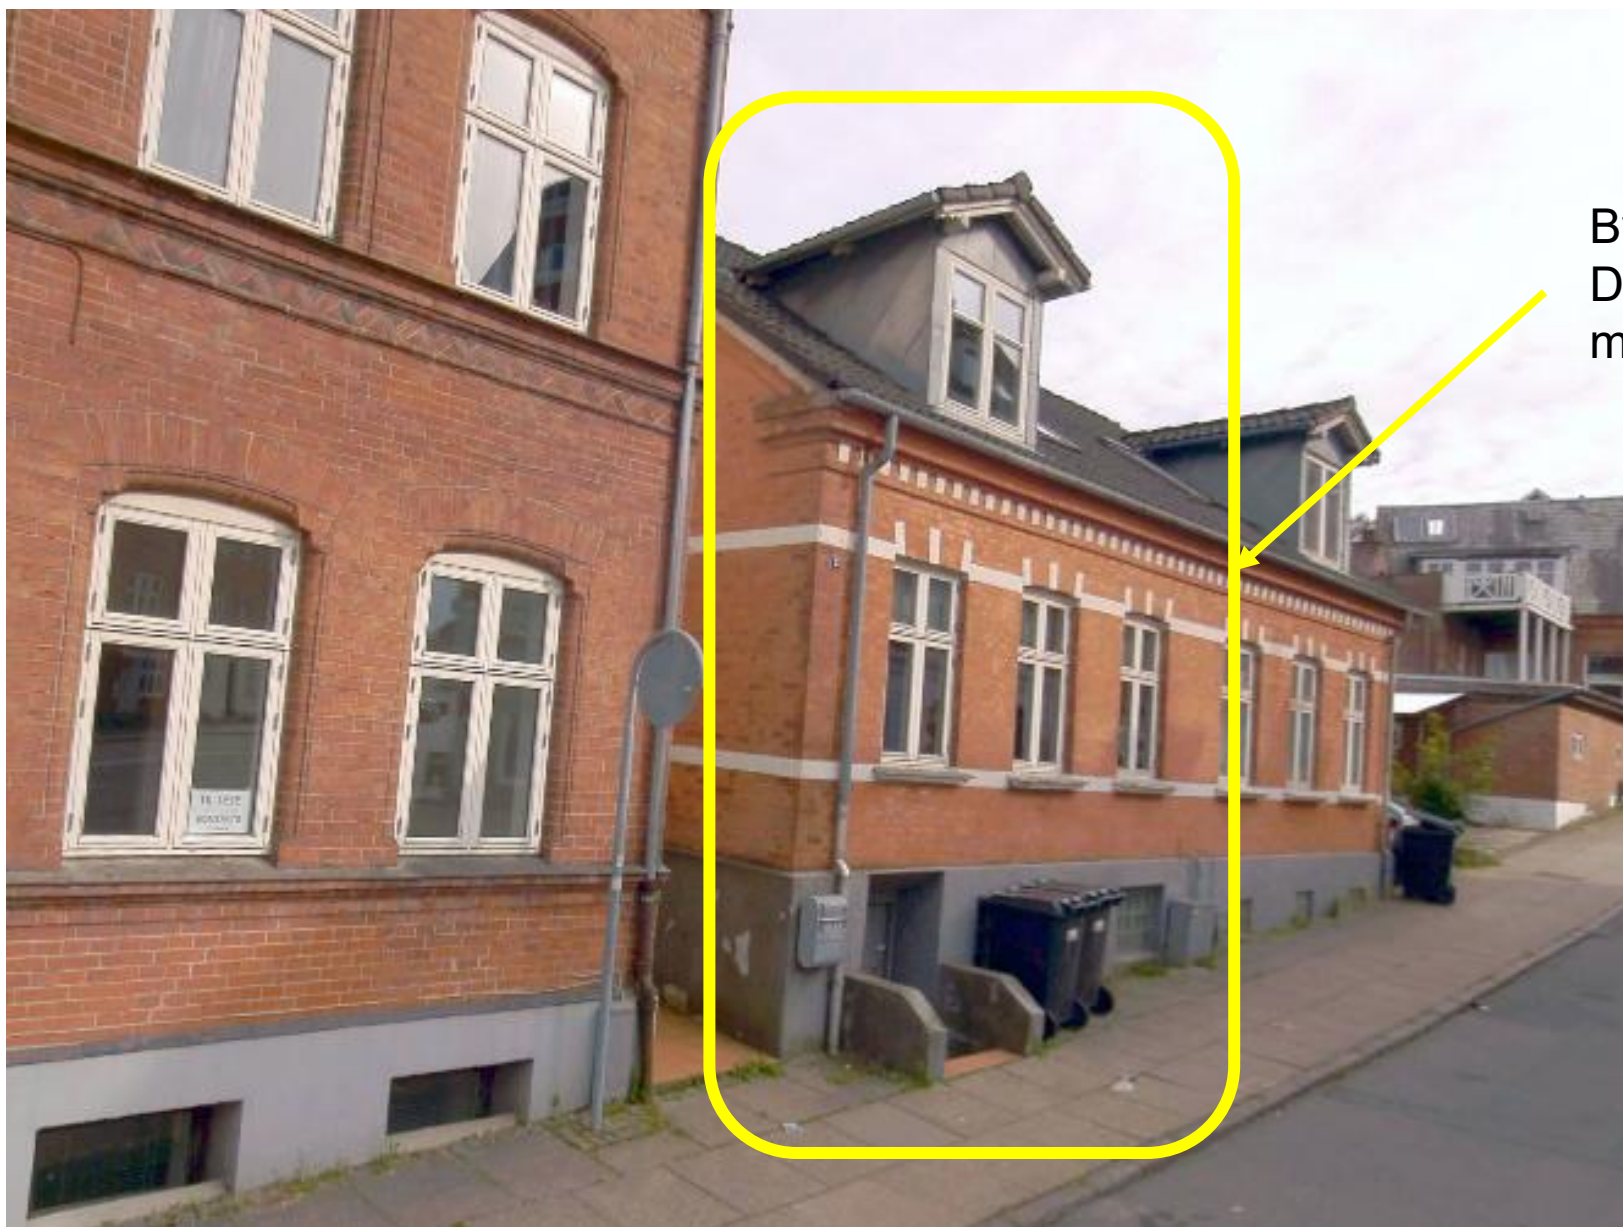
Bygning med tidligere renseri.  
Dobbelthus og ca. 1 meter til nabo  
mod nord.

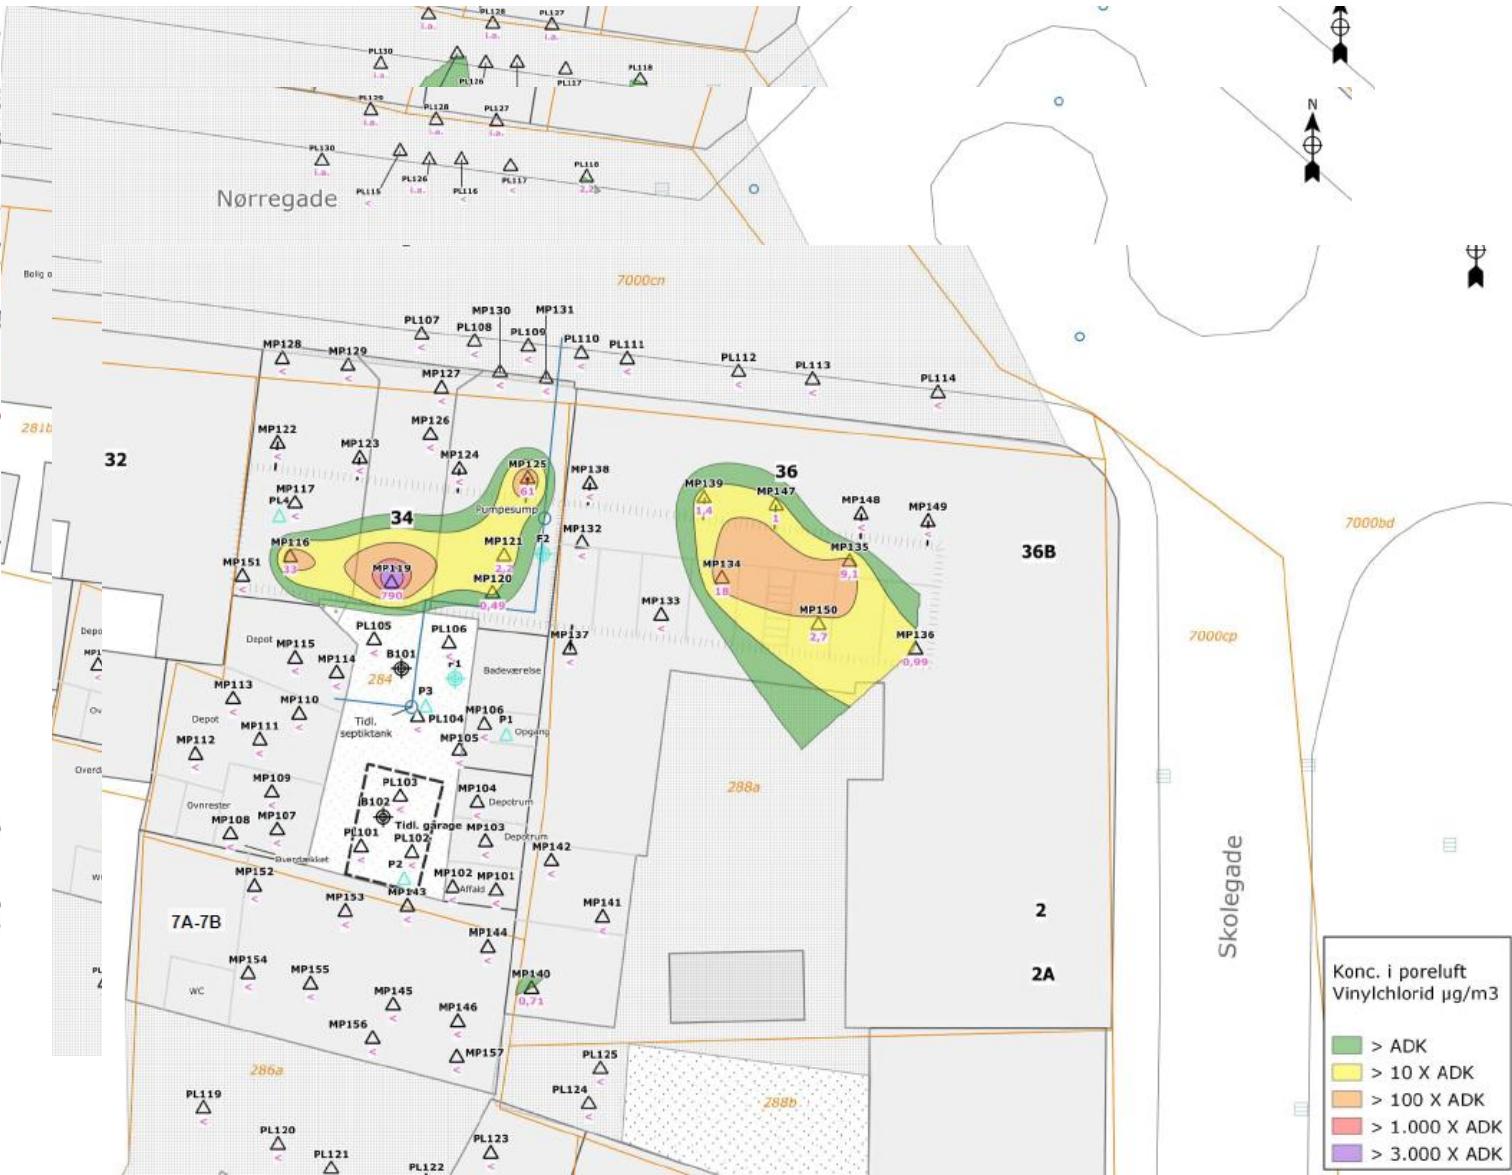
# Den opdaterede undersøgelse
