# Fra vanetænkning til nytænkning – hvordan gør vi vores ressourceforbrug mere bæredygtigt?

**Kristoffer Sindby, Scanpipe**

# Vi har 9 arbejdsspor i Råstof-initiativet

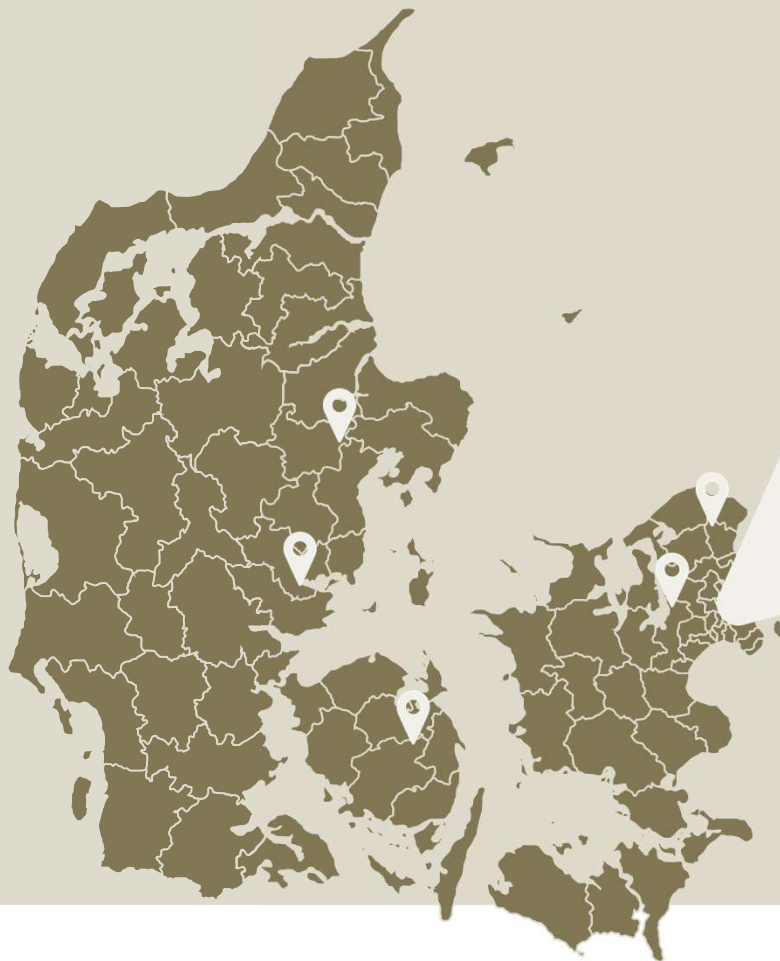
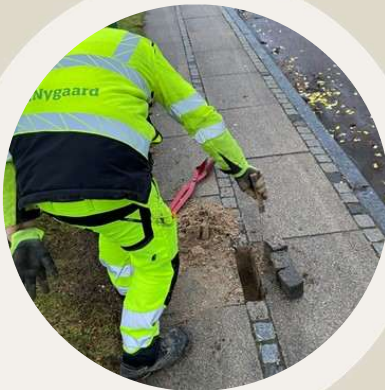
## - Eksisterende bærelag på lette belægninger

**Prøvedugravninger  
og vurderinger af  
eksisterende  
belægninger med let  
trafik**

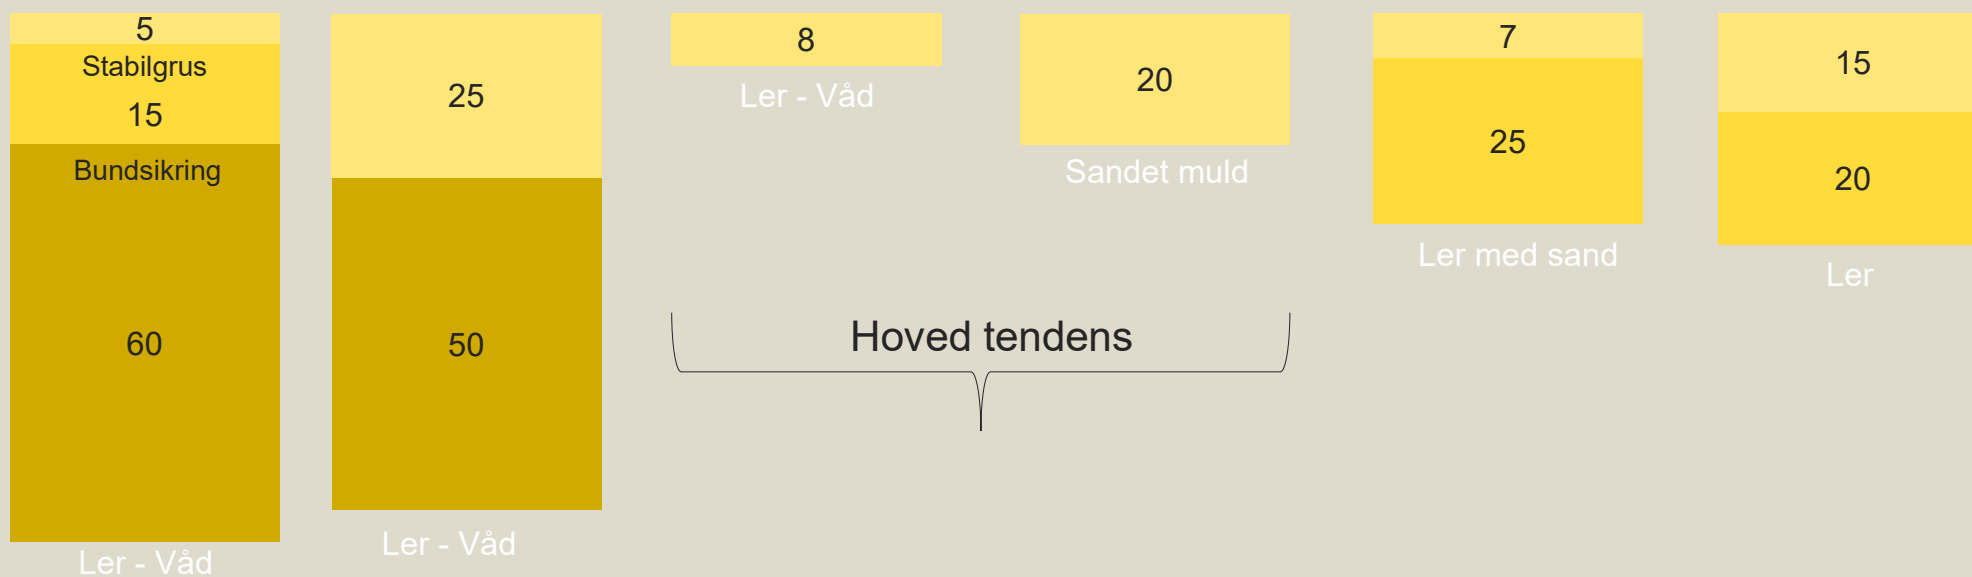
# Stor variation i opbygninger

## Eksempler fra udgravninger

Belægning

Afretning

Stabilgrus

Bundsikring

- Variation i opbygninger korrelerer ikke med mængden af sætninger og opspring
- Brønde, træer og manglende dræninger er primær årsag til sætninger og opspring
- Tendens til, at det er muligt at genanvende den eksisterende bund, uden at det giver sætninger efter udskiftning af overfladebelægningen

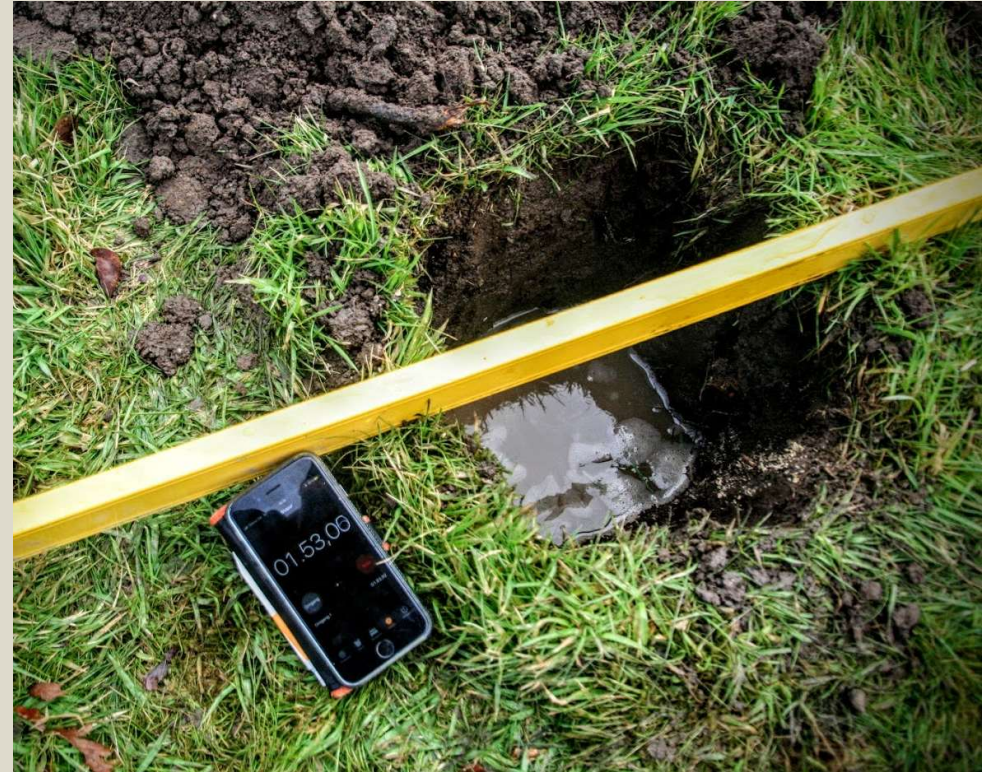
# Manuel infiltrationstest

- A. **Vurdering af råjordens vandinfiltrationsevne**  
**Infiltrations test.**
- B. Vurdering af råjordens sammensætning og tekstur rulleprøven
- C. Vurdering af råjordens bæreevne, overkørsel med tungt grej eller minifald lod.

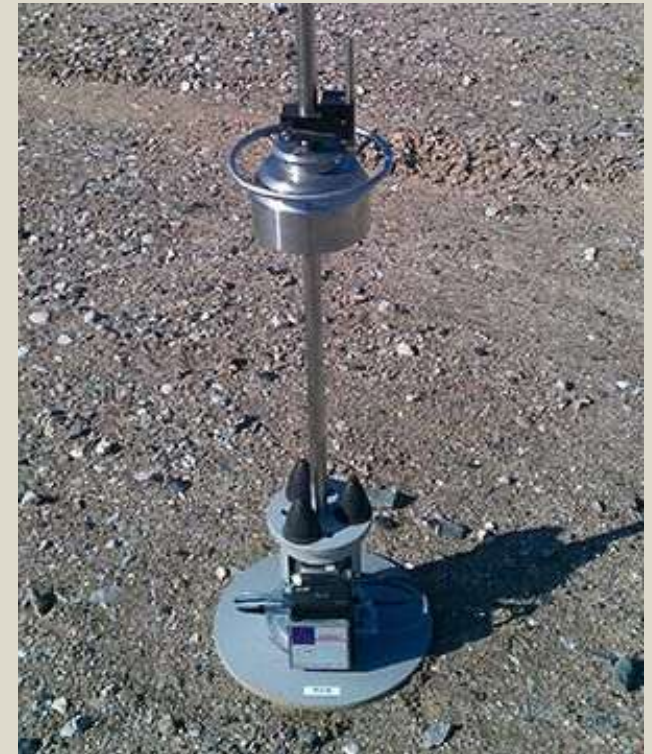
# Overkørsel med tungt grej eller minifald lod.

Billede lånt fra, Højvang som udfører feltkontrol af bæreevne, E-modul, med minifaldlod.
