VARIATIONER I PCB-INDHOLD VED GENTAGNE MÅLINGER OG SPORING AF KILDER TIL PCB I INDELUFTEN

LISBETH ODSBJERG – RAMBØLL

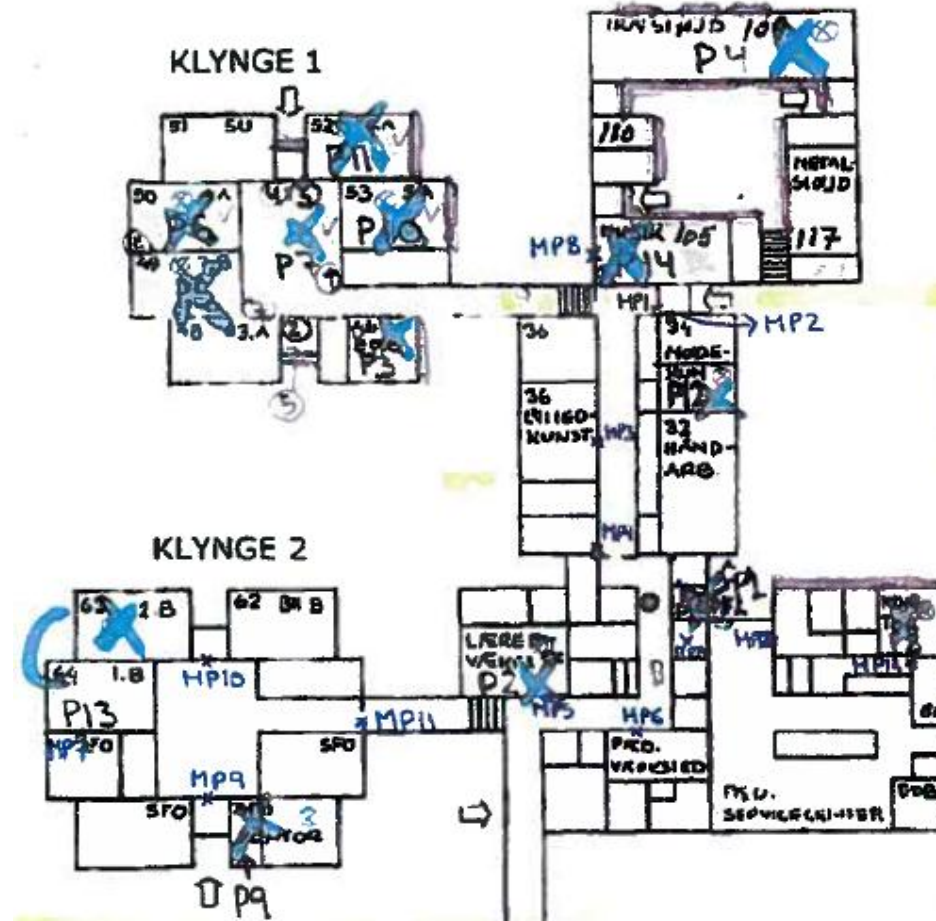
HVALSØ SKOLE

Der er i sommeren 2012 fjernet fugemasse med PCB omkring 11 indvendige dørpartier og vinduespartier i to mellemgange.

Der er fortsat primære kilder med PCB i klimaskærmen og omkring ovenlysvinduer. PCB findes også spredt i materialerne omkring de primære kilder (sekundære og tertiære kilder).
