# OPRENSNING AF OLIEFORURENING PÅ TRANSFORMERSTATION VEJLEÅ

## PRAKTISKE UDFORDRINGER OG PROPORTIONALITET

**Anne Tipsmark Ottosen** & Christoffer Andersen (Rambøll) og Hans Henrik Nielsen, Energinet Eltransmission

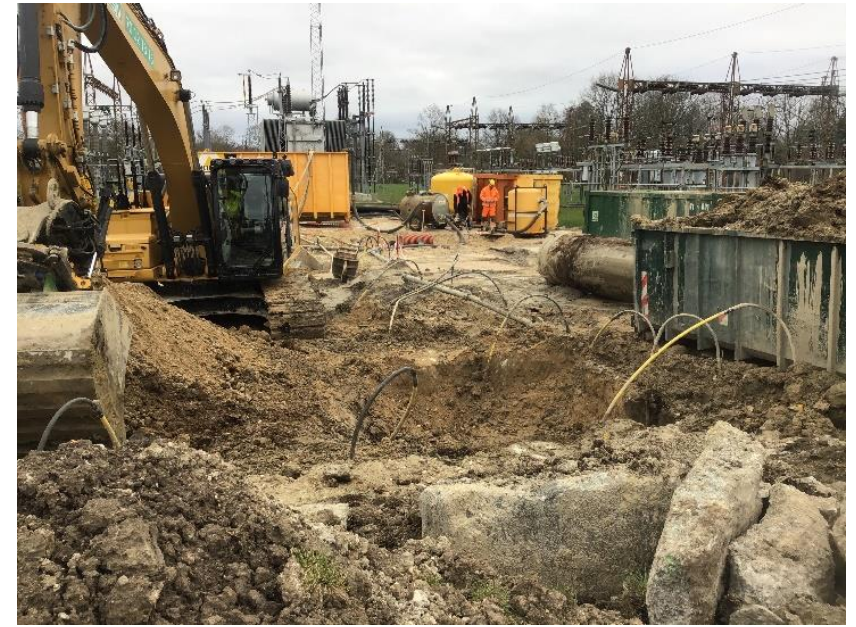
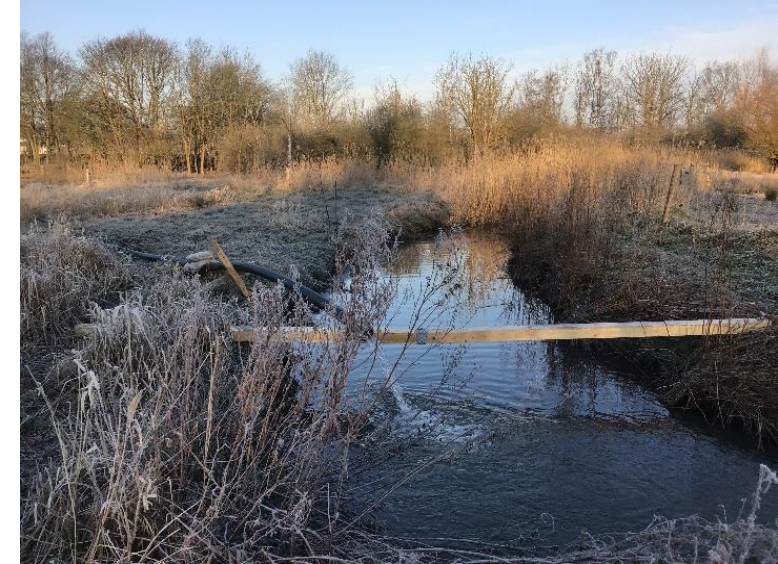
# AFVÆRGE

- Fjernelse af fundamenter og singelsbed.
- Ved granskning af gamle tegninger af fundamenterne, var der angivet eternitkanaler → asbest – svært at asbestsanere fundamenterne.
- Vi fandt ikke kanalerne, men tog vores forholdsregler.
