## Kildeopsporing af vinylchlorid samt løsning af indeluftproblem ved et tidligere renseri

Flemming Hauge Andersen, Per Loll og  
Martin Flyhn, **DMR**

ATV Vintermøde 5. marts 2024

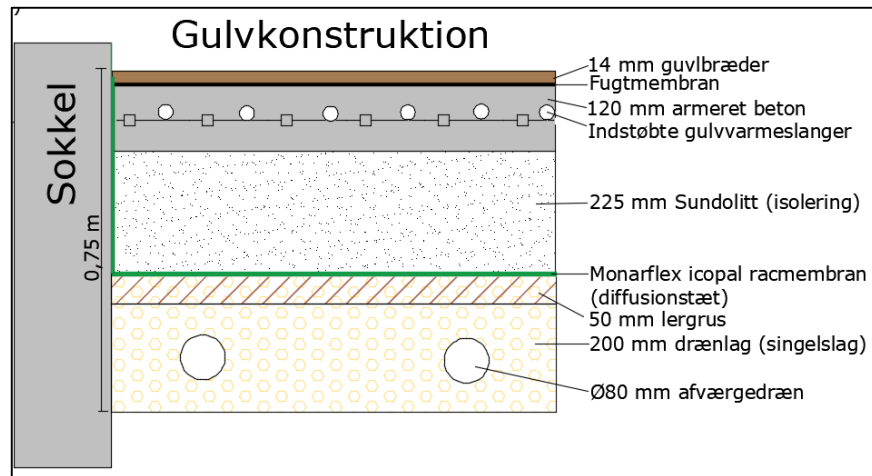
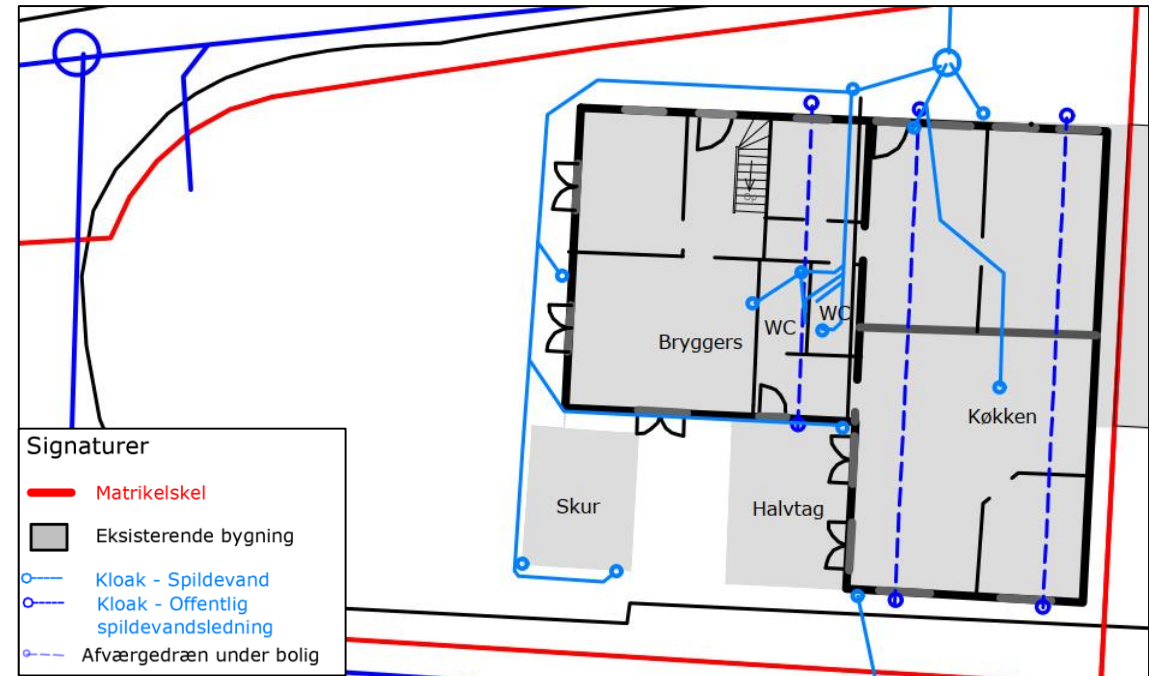
- I 2004 totalrenoveres ejendommen.
  - Nye kloakker og afværgedræn
  - Ny gulvkonstruktion

- Ingen poreluft gennem gulv pga. membran.

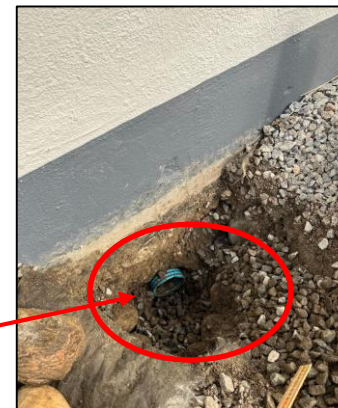
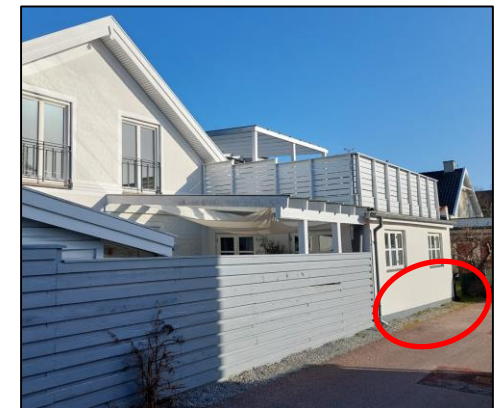
Afslutning på dræn -> ingen indtag eller afkast
