Frederiksværk Stålvalseværk

forureningsundersøgelse

Rasmus Thalund-Hansen, Jacob Jensen, Karin Cederkvist, Anders Korsgaard, Lasse G. Thomsen, Jan Dietrich & Charlotte Riis, NIRAS

ATV Vintermøde 2025

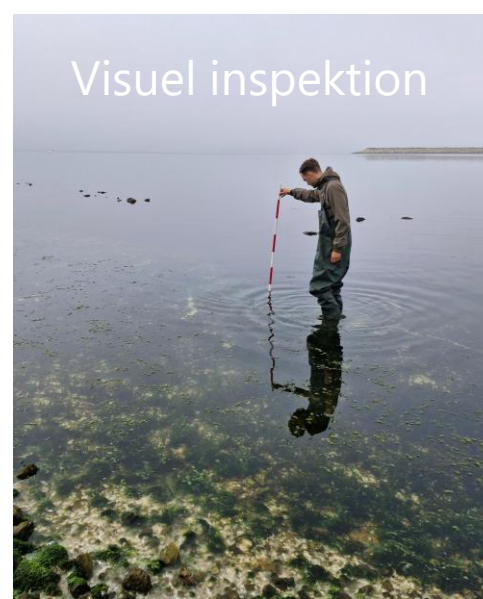
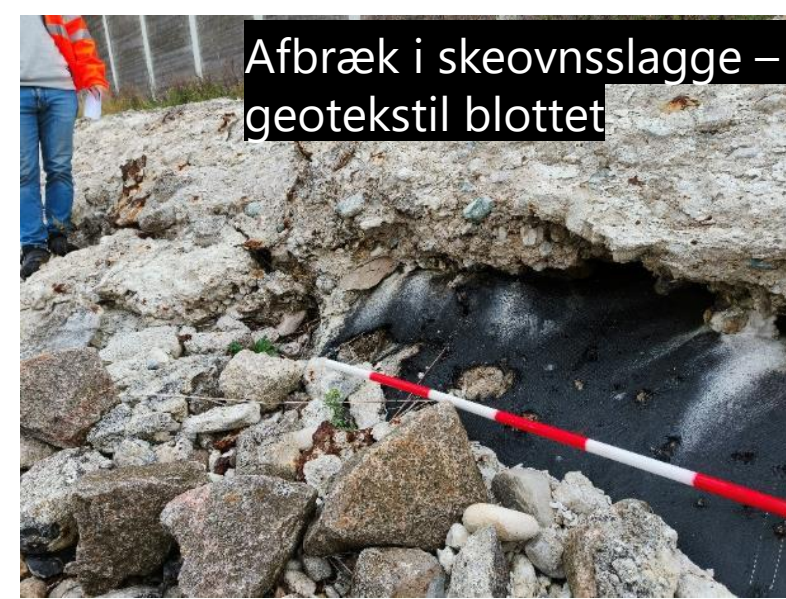
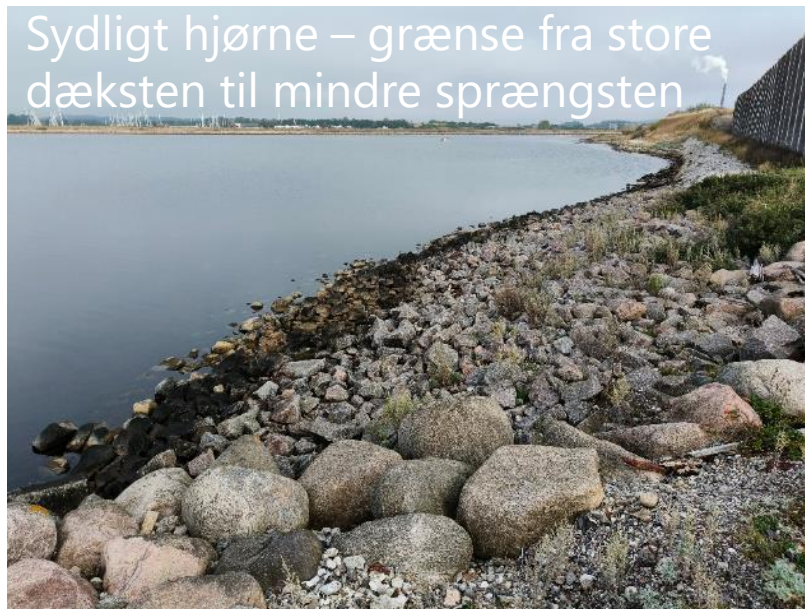
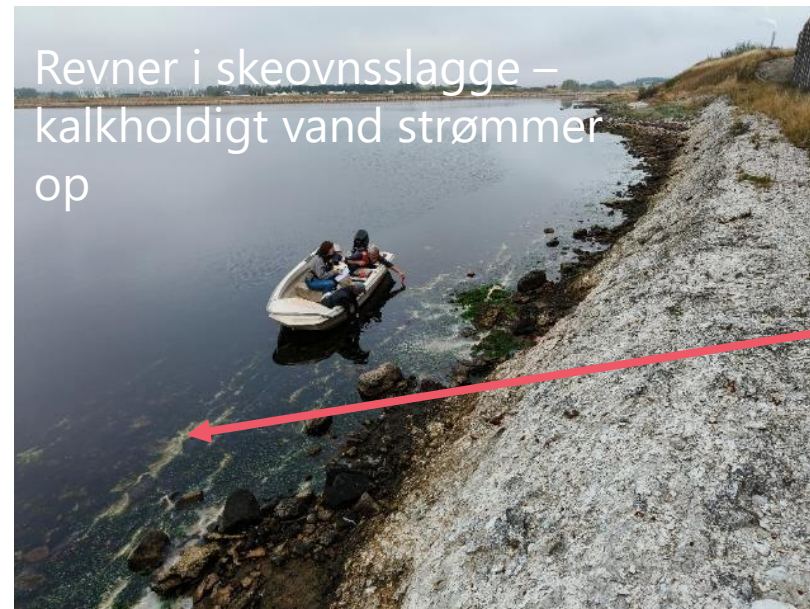
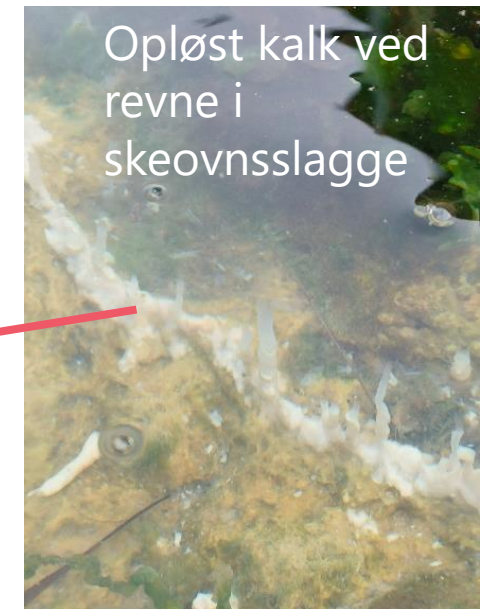
- Inspektion og feltundersøgelser herunder visuel vurdering på land og i vandet
- Træ/metalspyd til vurdering af materialer/jordbundstyper på strækning
- GPS-profiler på dele af Kystvolden mod syd
- Ortofotos, tegning af kystvoldens opbygning, boreprofiler

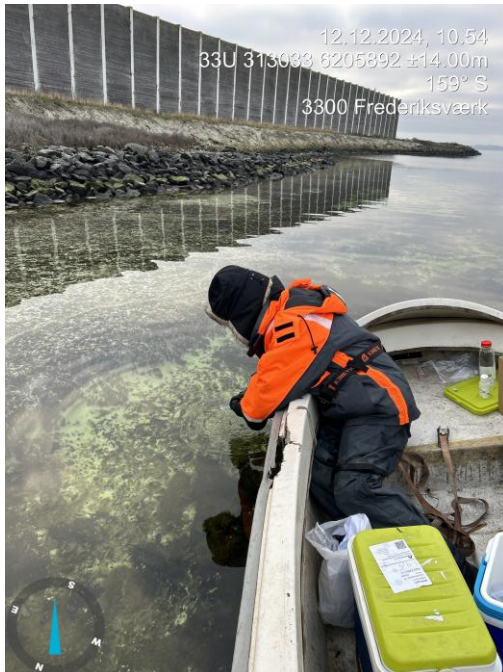
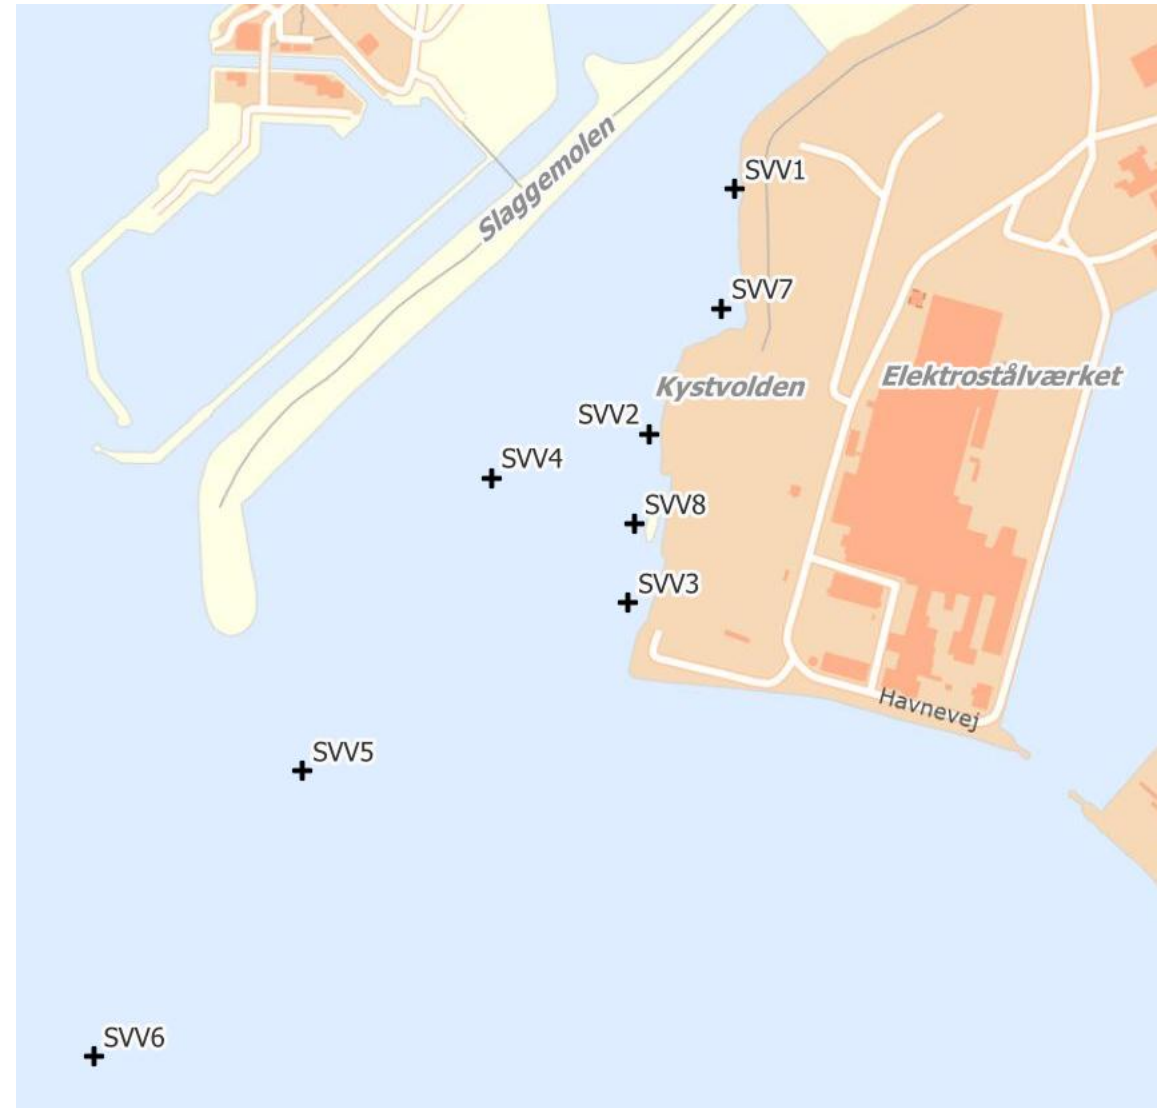
- Vandprøvetagning i Roskilde Fjord ved stålværket
- Analyseparametre:
 - PFAS22, kulbrinter, BTEXN, phenoler, metaller
 - Samme som grundvand
- To målerunder, udført i roligt vejr, 30 cm dybde
- 5-6 målepunkter i hver runde (SVV1-SVV8)

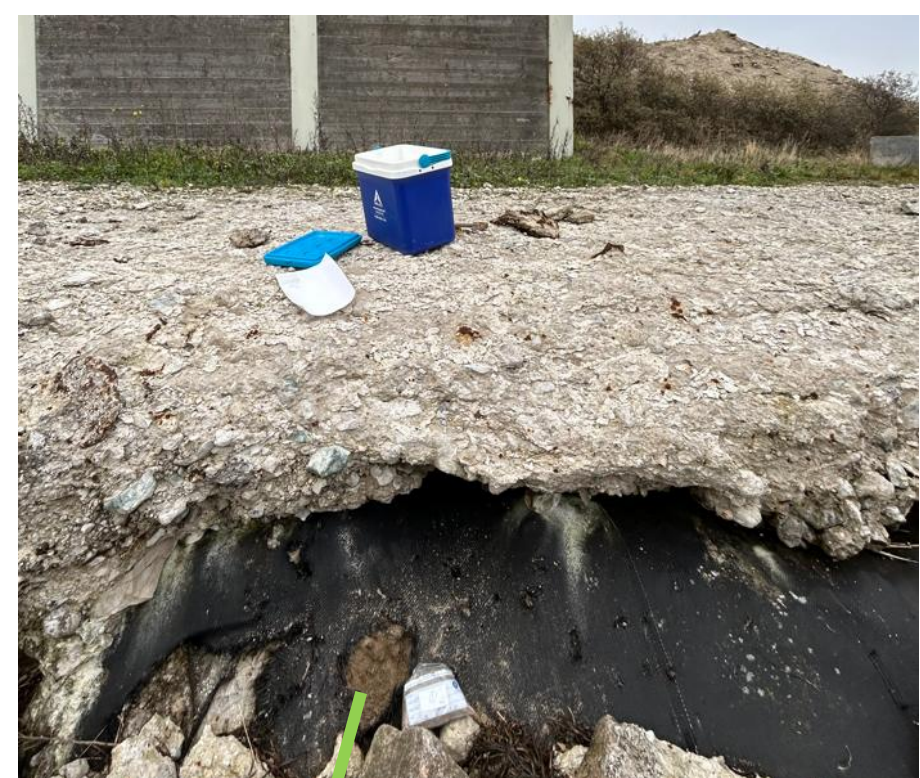
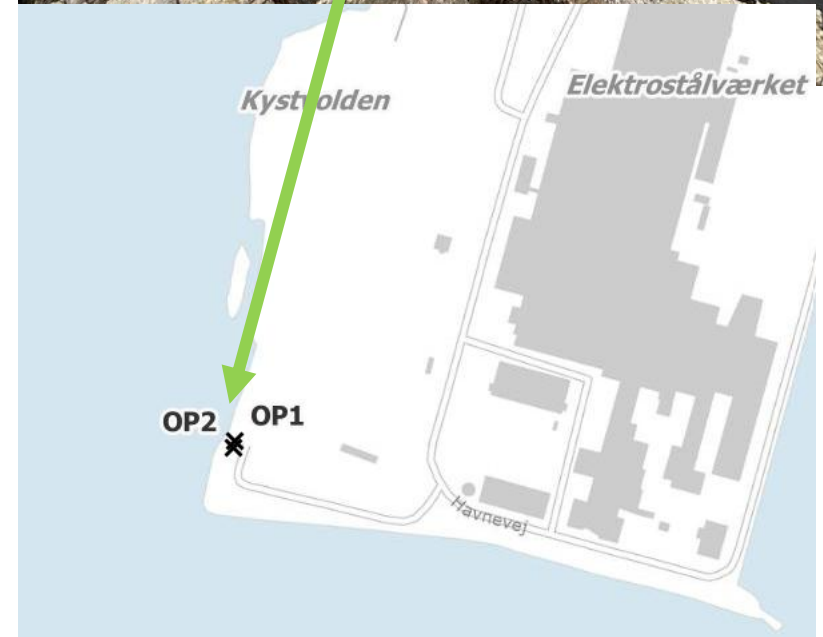
- 2 punkter
- Batchtest, LS2, 2 replikater hver punkt
- PFAS sum22 eluat: 28-75 ng/L
 - Ca. 10-faktor mindre end GV
- Tungmetaller: Mindre eller lig GV

- Tungmetaller detekteret
 - Sammensætning passer OK med eluatanalyse.
- PFAS ikke påvist

Udvaskning via direkte kontakt mellem fjordvand og nedbrudt kystsikring vurderes ikke at udgøre et væsentligt bidrag til forurening af fjorden.

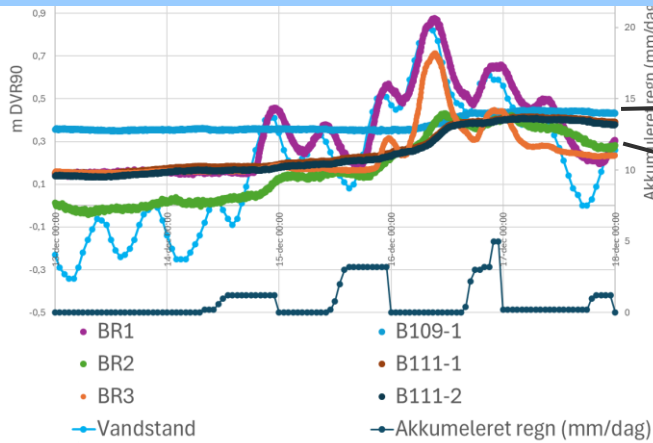
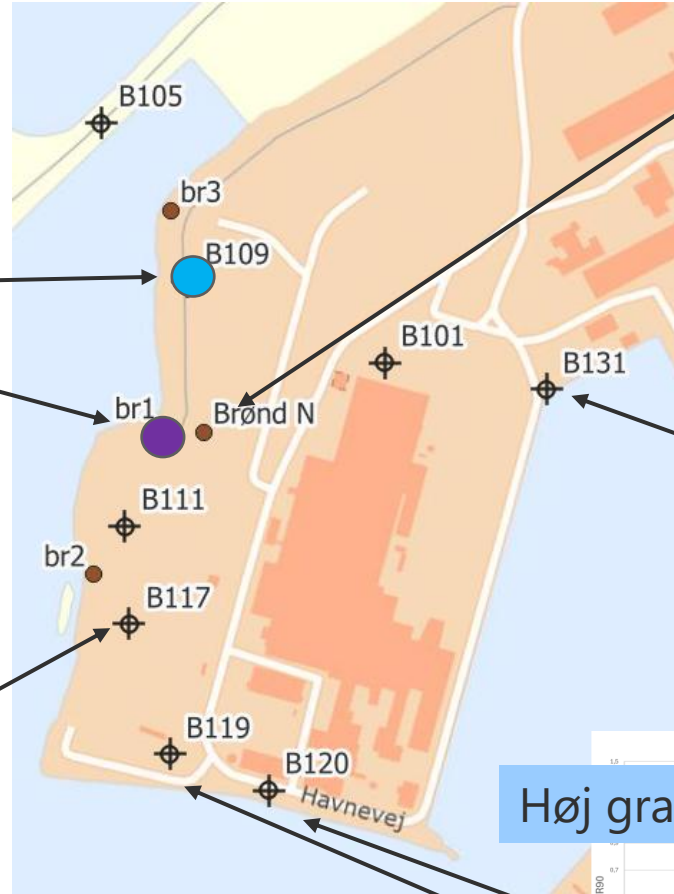
Moderat forbindelse borerer til fjord
Høj grad forbindelse brønde til fjord

Lav grad af forbindelse til fjord
Regn kan ikke komme væk

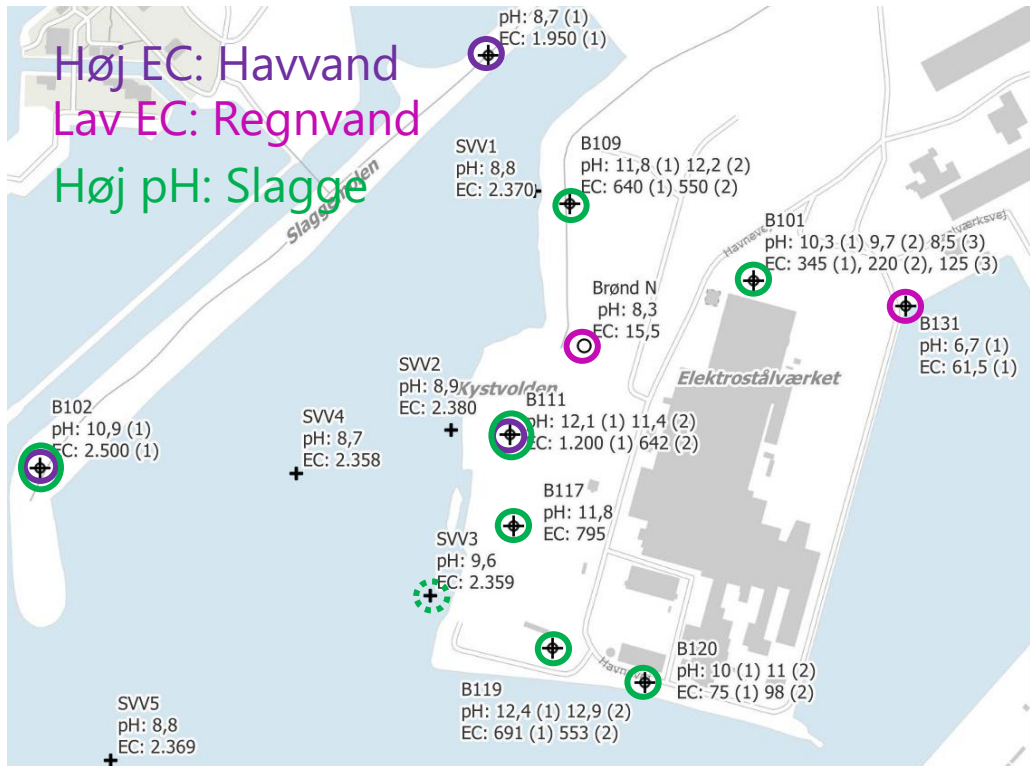
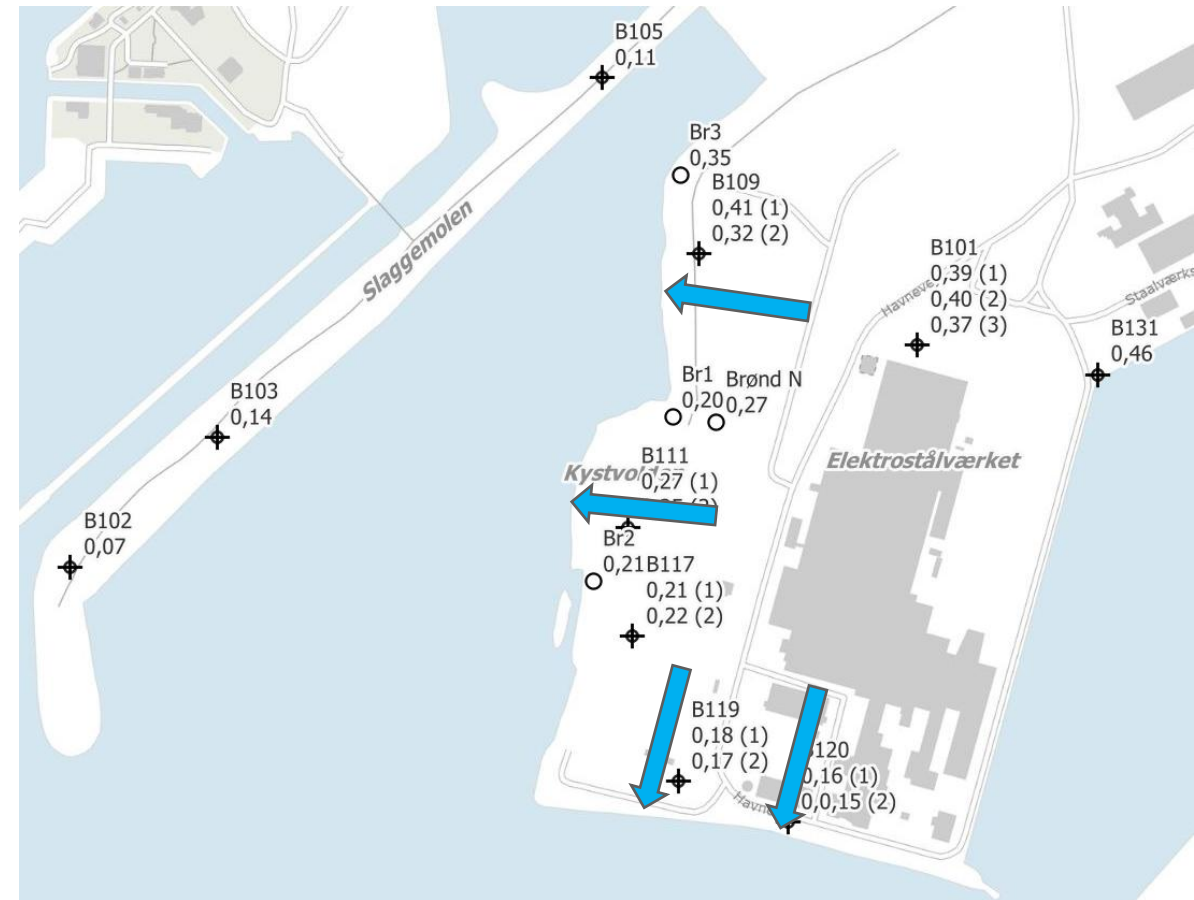
Pejlerunde 1 6/11-24

- Synkronpejlerunder
- Feltparametre

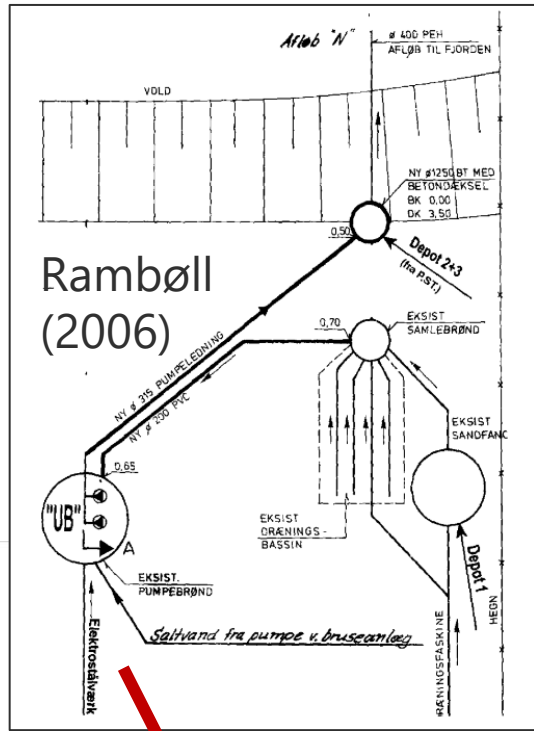
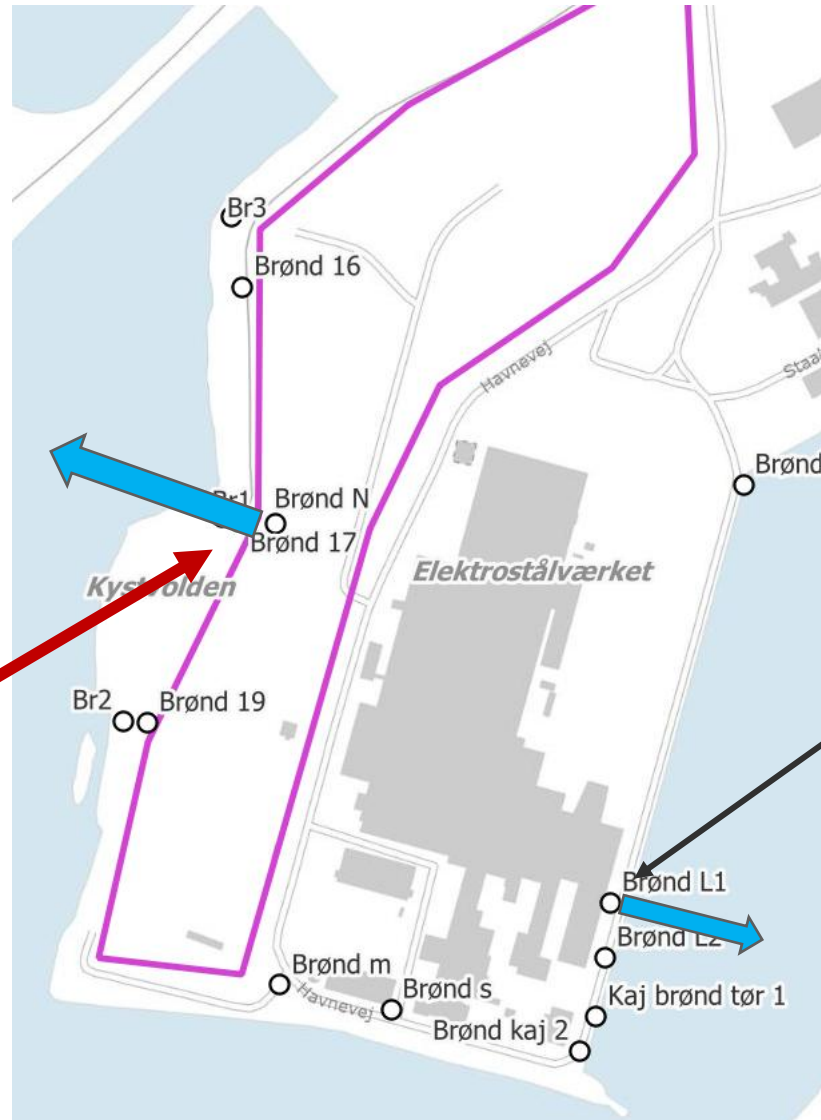
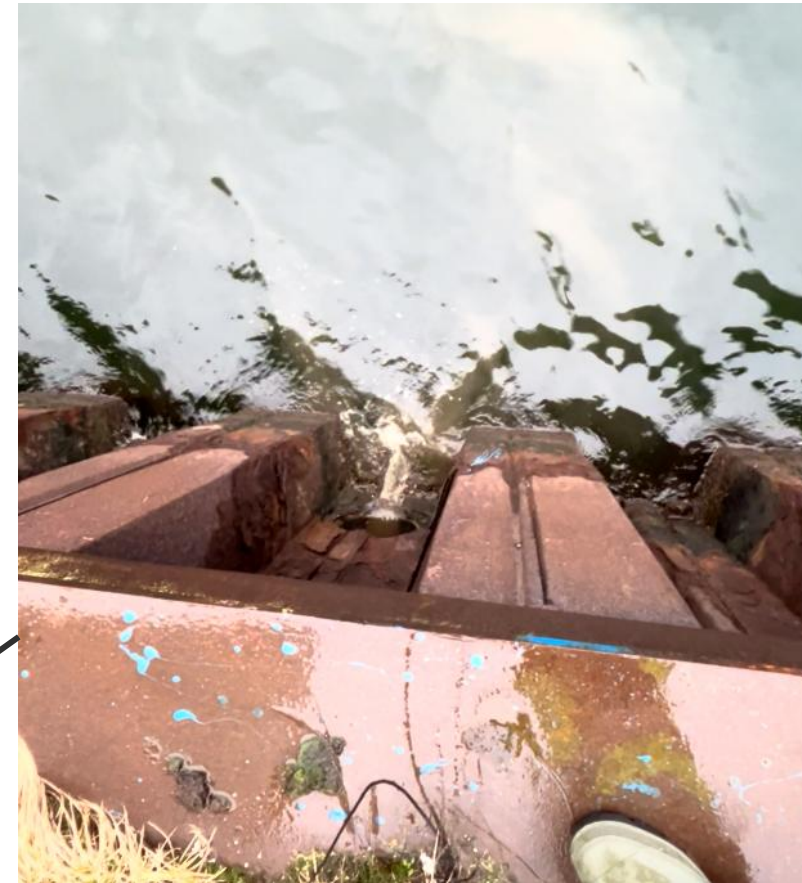
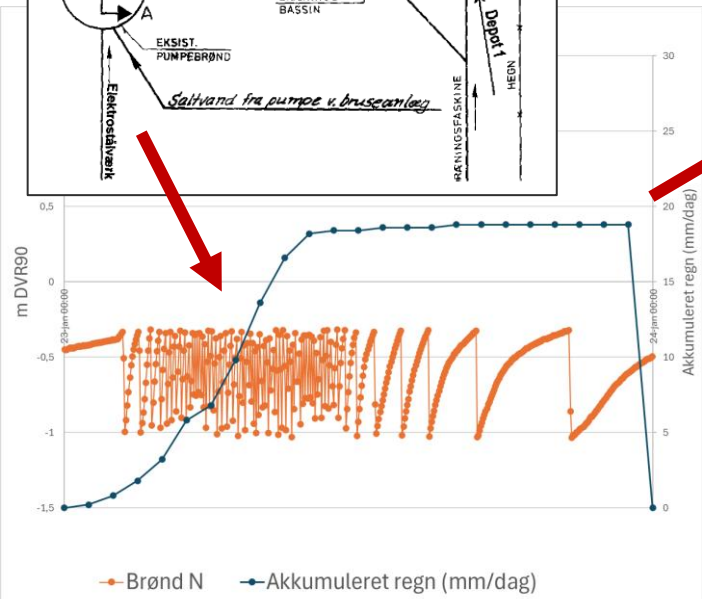
Vigtigste fund og vurdering af resultater: Regnvejrinspektion
