Praktiske metoder til kvantificering af opblanding af grund- og overfladevand *Gunnar Peter Jensen, Orbicon A/S*

Lindenberg Å – vandudveksling i Ådalen

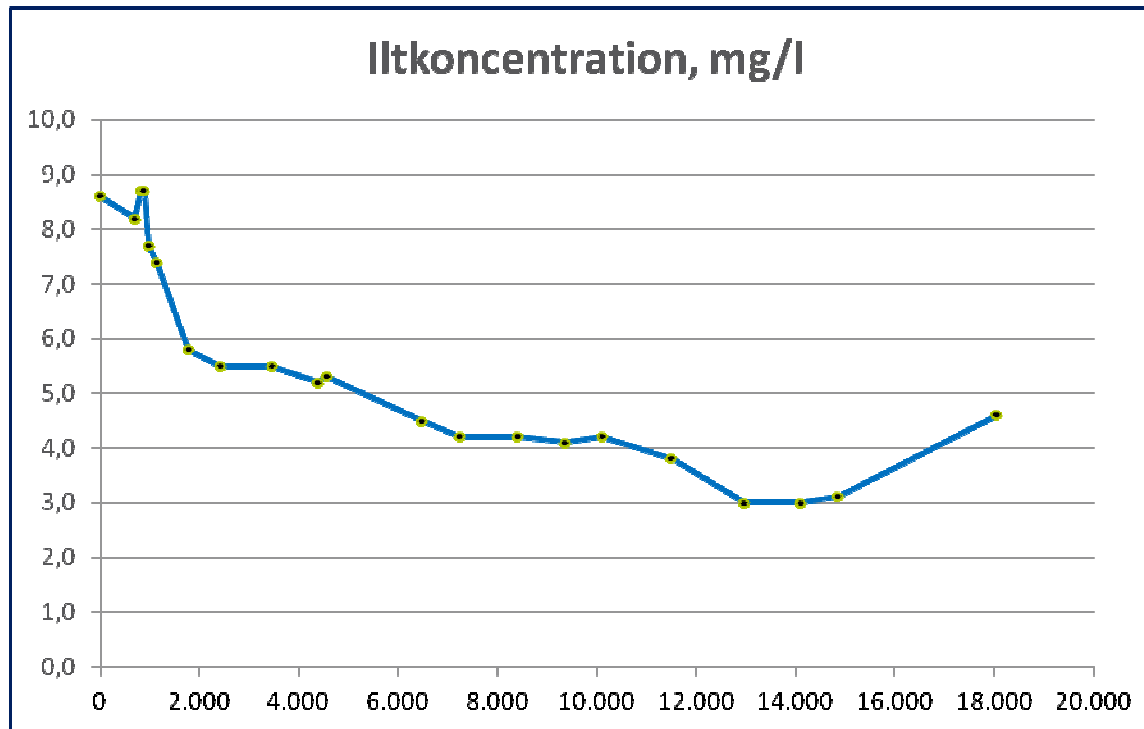
Iltforhold i Lindenberg Å

Observationer på sejltur
Kritisk lave iltkoncentrationer
Brunt humusholdigt
vandløbsvand

Situationen kan altså være den, at oversvømmelse synes at være årsagen til iltsvindet, vurderet ud fra den høje vandstand og de stedvis oversvømmede marker, mens den reelle årsag er udstrømning af store mængder iltfrit eller -fattigt vand fra tørvejorderne omkring åen.
