Hvordan kortlægger vi bygninger?  
Metoder, faldgruber, perspektiver

# Hvordan kortlægger vi bygninger

Metoder, faldgruber, perspektiver

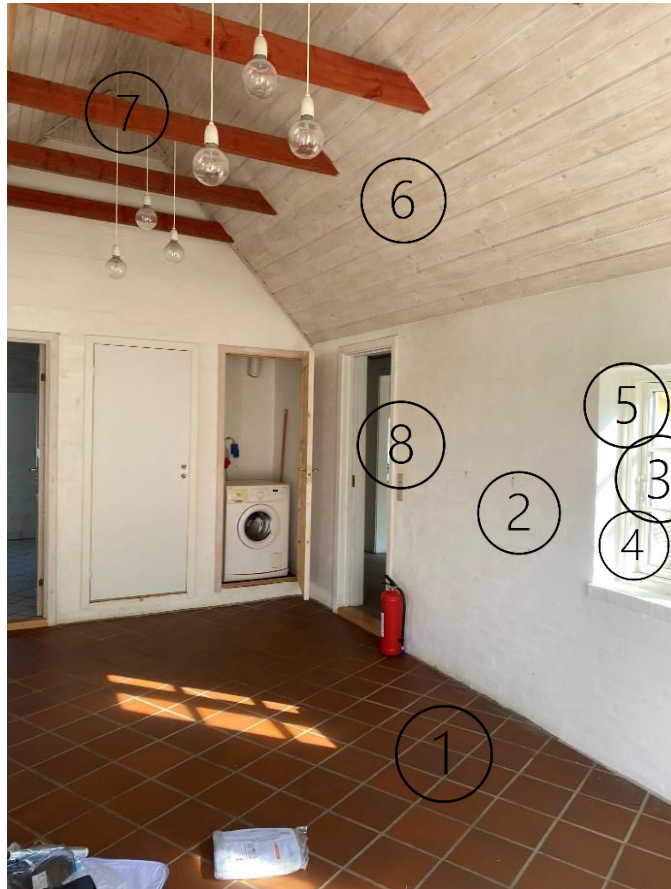
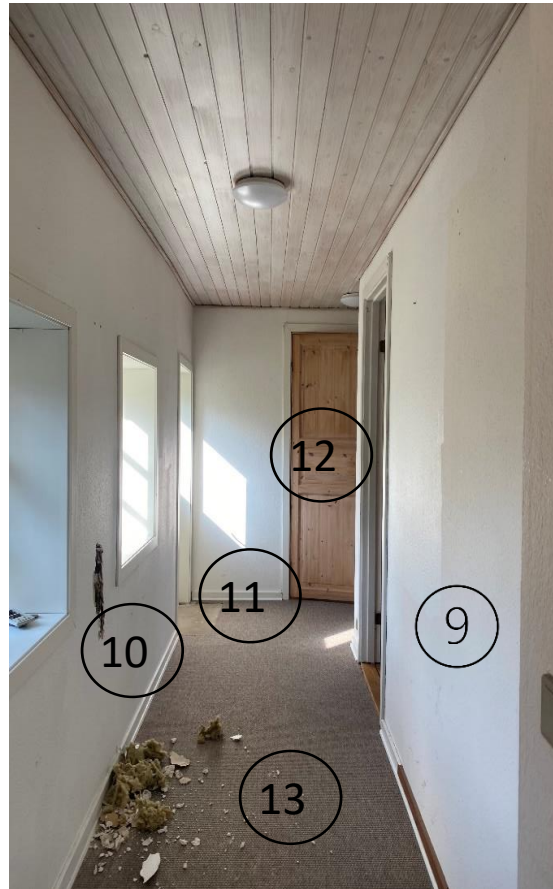
# Prøvetagning

- 1 Klinker
- 2 Maling på tegl
- 3 Maling vinduer, inde
- 4 Maling vinduer, ude
- 5 Fuge materiale
- 6 Lud / træbehandling
- 7 træbehandling
- 8 Maling karme/lister
- 9 Maling på tapet
- 10 Maling på bagmur
- 11 Maling på lister
- 12 Lak på døre
- 13 klæb under tæpper
