# Kan man skabe et kunstigt grundvandsmagasin?

- Erfaringer fra opbygning og udgravning af et kunstigt spændt grundvandsmagasin til in-situ oprensning af grundvandsforureninger

v/ geolog Anton Grønne Kühl, Geo

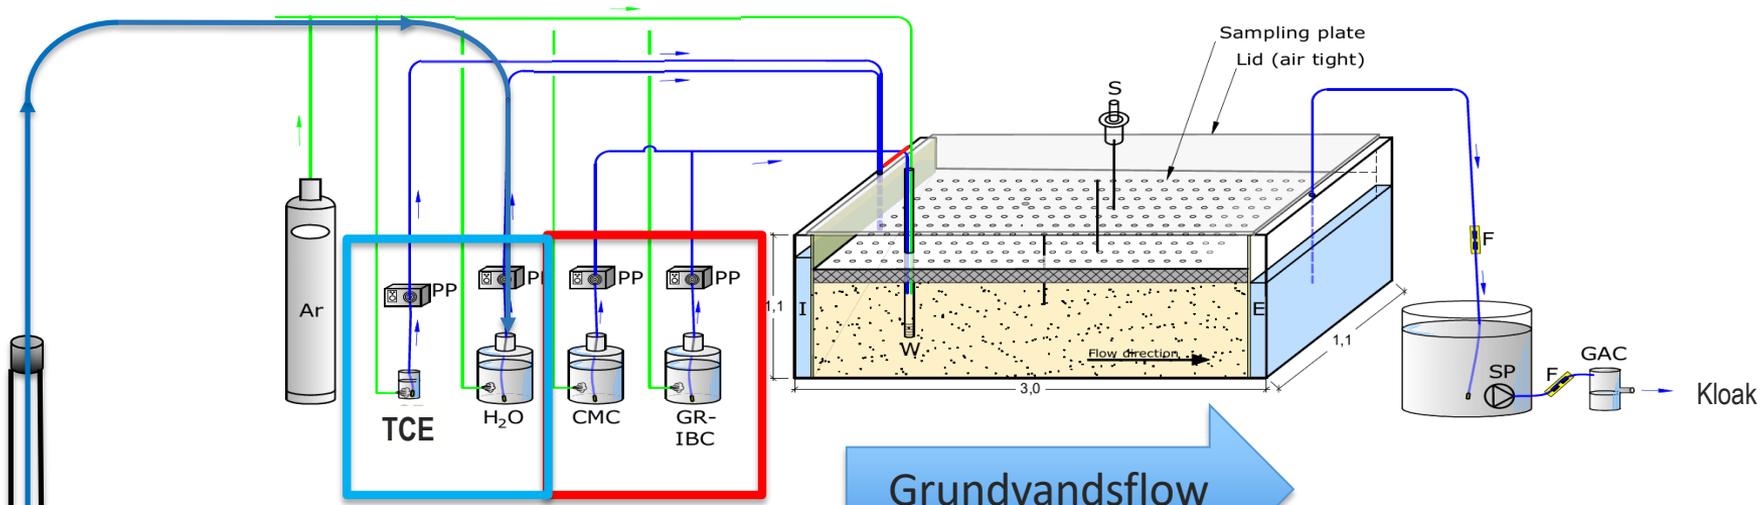
# Opbygning af Grundvandstanken

- H<sub>2</sub>O: Water
- CMC: Carboxy methyl cellulose
- CE: Chlorinated ethens
- I: Influent chamber
- E: Effluent chamber
- GR-IBC: Green Rust - Bone Char solution
- F: Flow measurements
- P: Pressure measurement
- PP: Peristaltic pump
- D: Drilling (Filters in 3 levels)
- SP: Submersible Pump
- S: Syringe, sampling needle
- GAC: Carbon filter
- W: Injection well

- Sand (Saturated zone)
- Bentonite
- Drainage mat
- Sparger

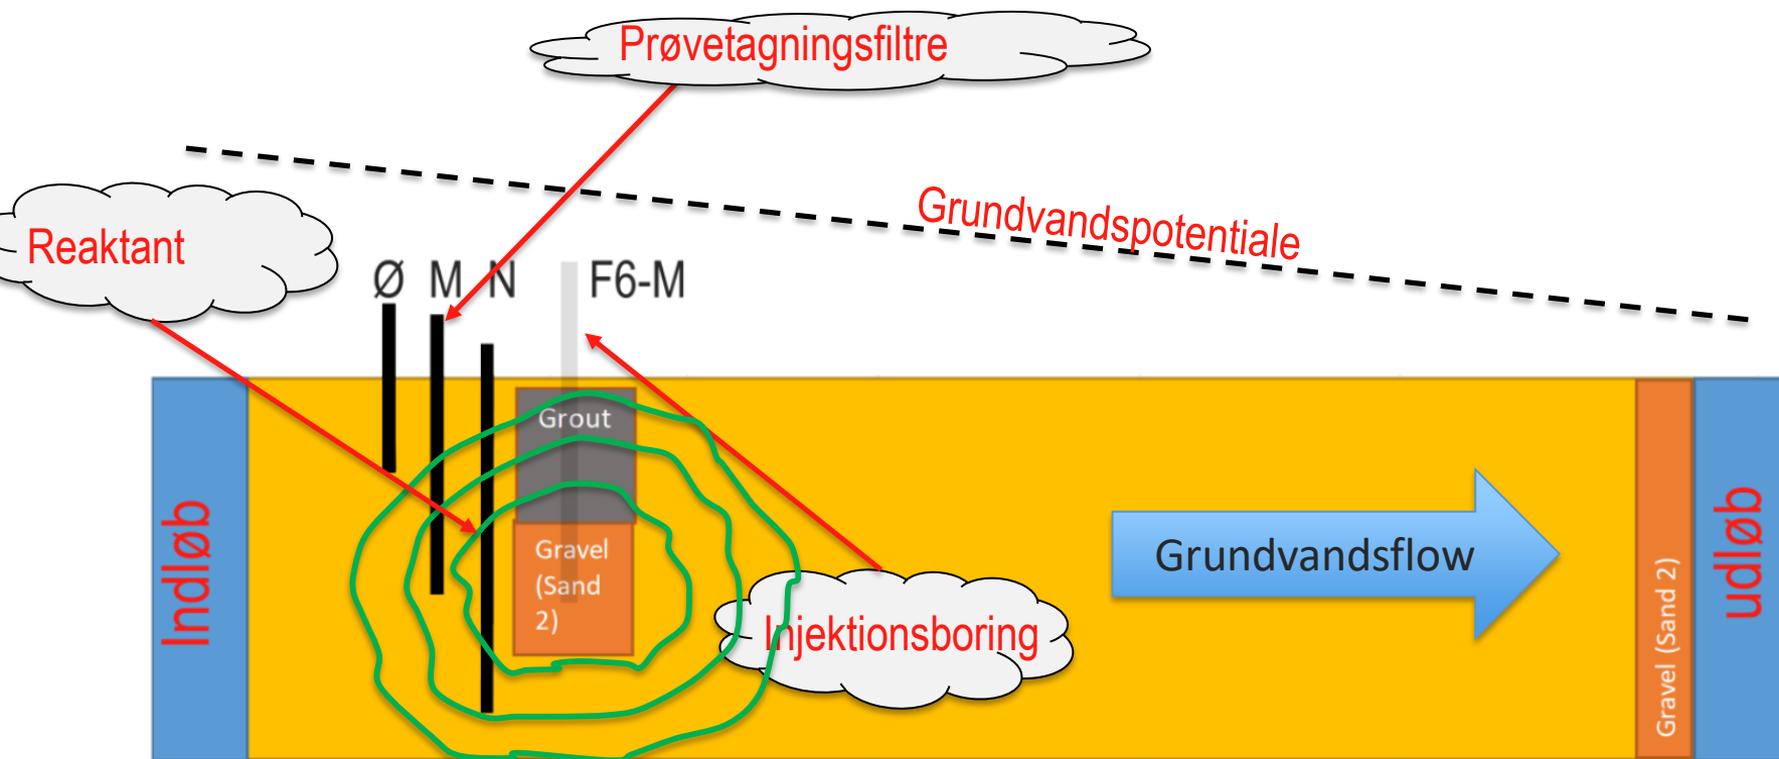
# Kunstigt spændt grundvandsmagasin – i tværsnit

Figur 1 Skematisk tegning af tanken set i tværsnit med en eksemplificeret visning af tre de installerede prøvetagningsfiltre

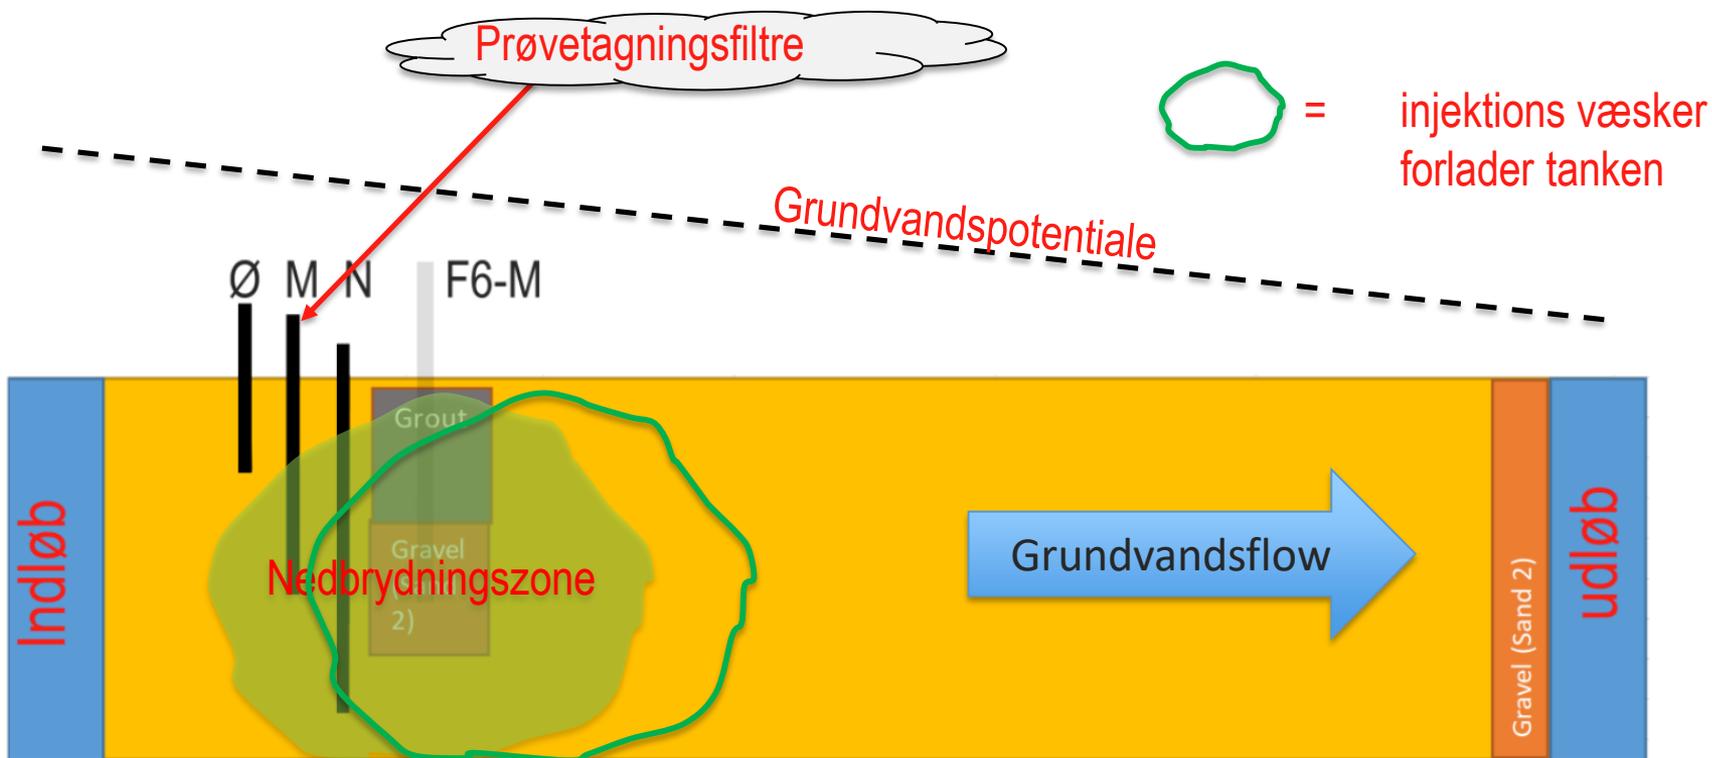
# Kunstigt spændt grundvandsmagasin – i tværsnit

Figur 1 Skematisk tegning af tanken set i tværsnit med en eksemplificeret visning af tre de installerede prøvetagningsfiltre

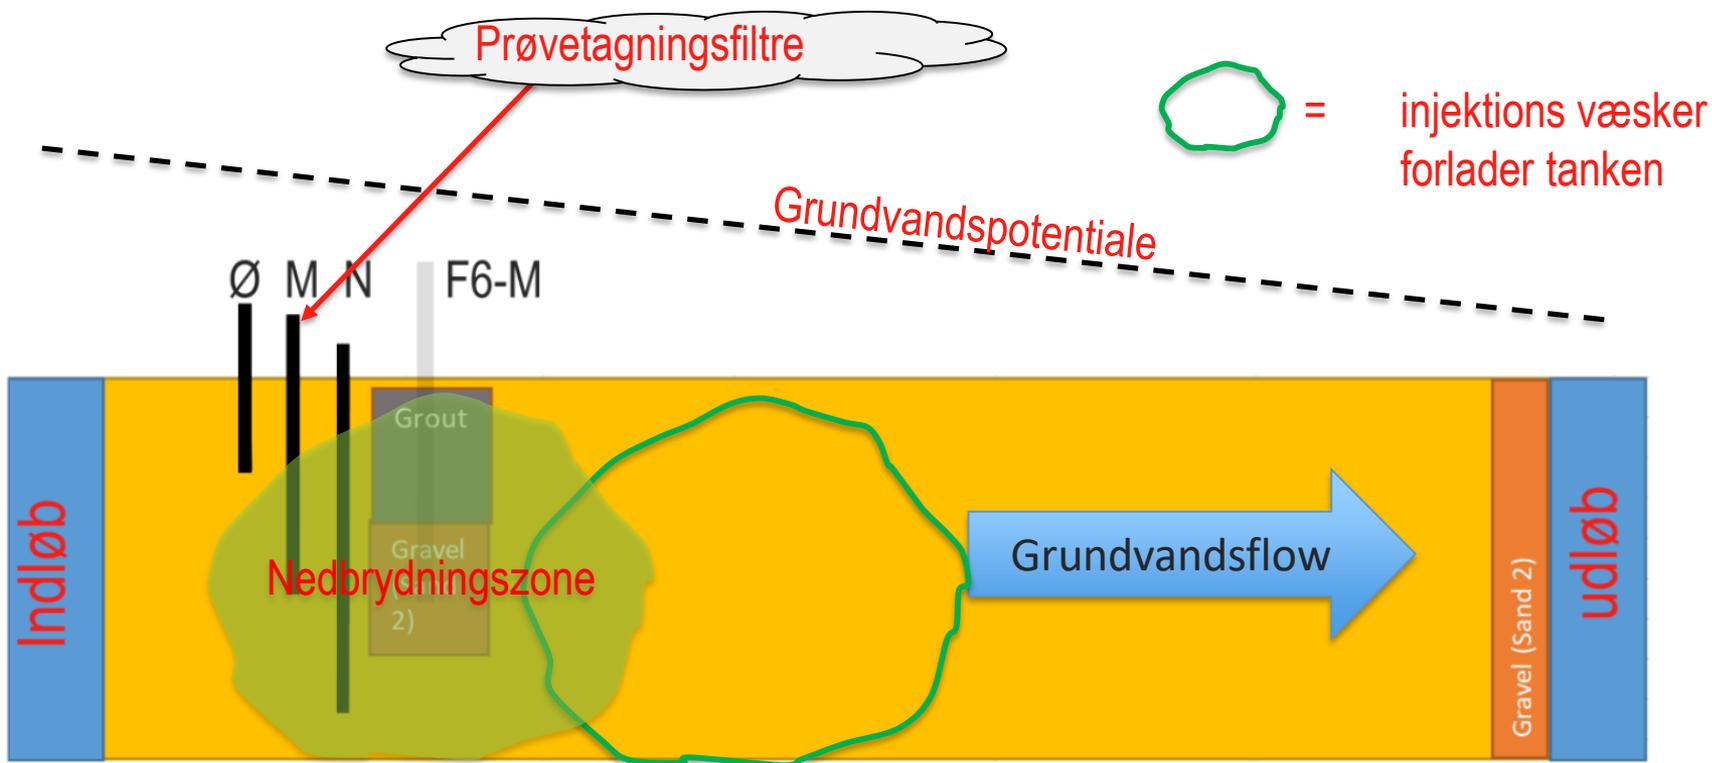
# Kunstigt spændt grundvandsmagasin – i tværsnit

Figur 1 Skematisk tegning af tanken set i tværsnit med en eksemplificeret visning af tre de installerede prøvetagningsfiltre

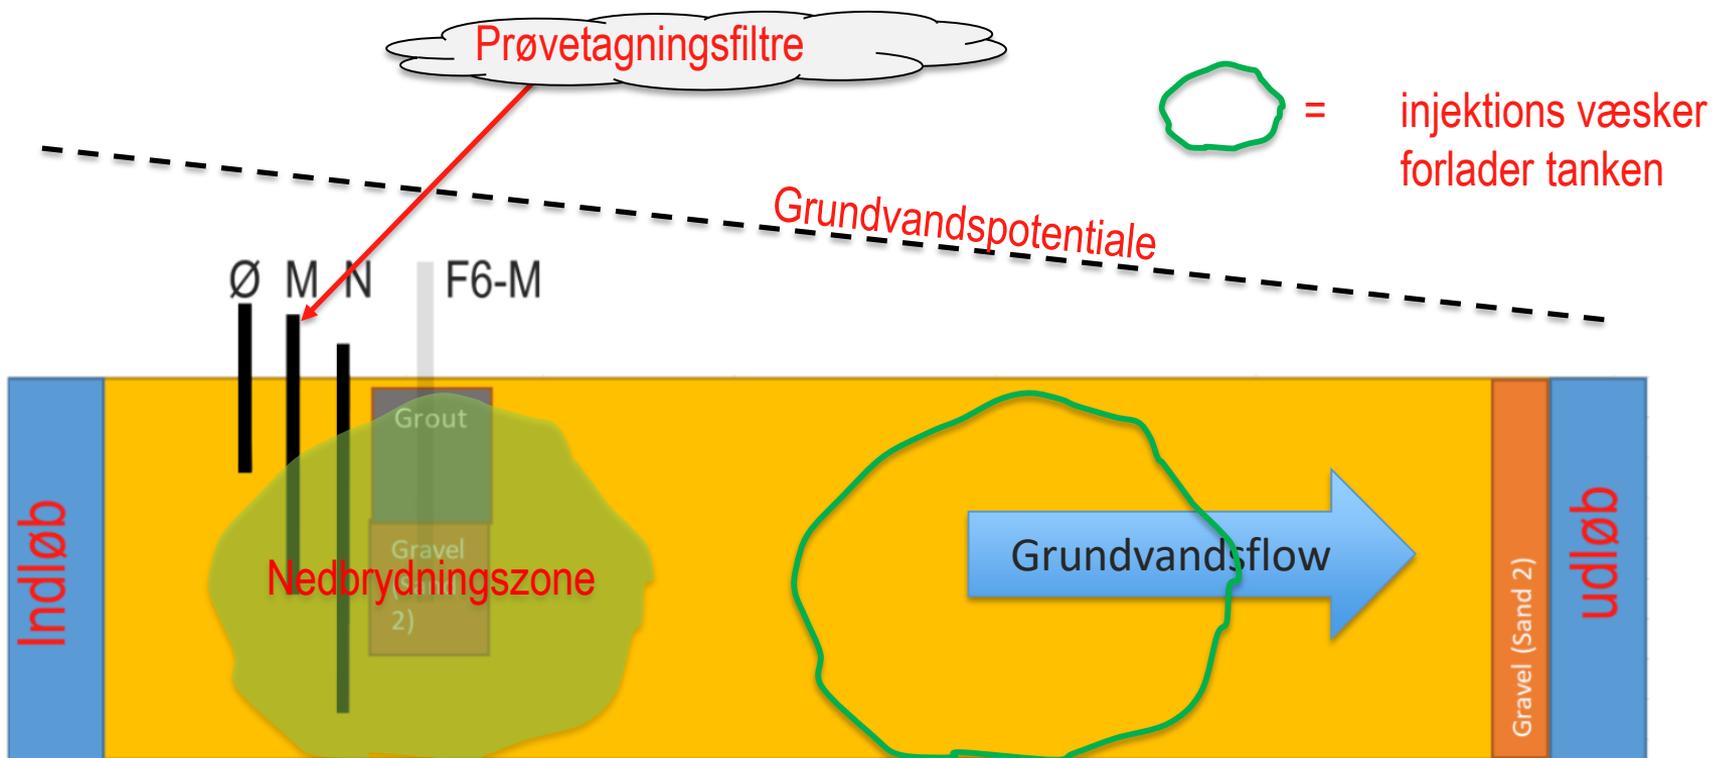
# Kunstigt spændt grundvandsmagasin – i tværsnit

Figur 1 Skematisk tegning af tanken set i tværsnit med en eksemplificeret visning af tre de installerede prøvetagningsfiltre

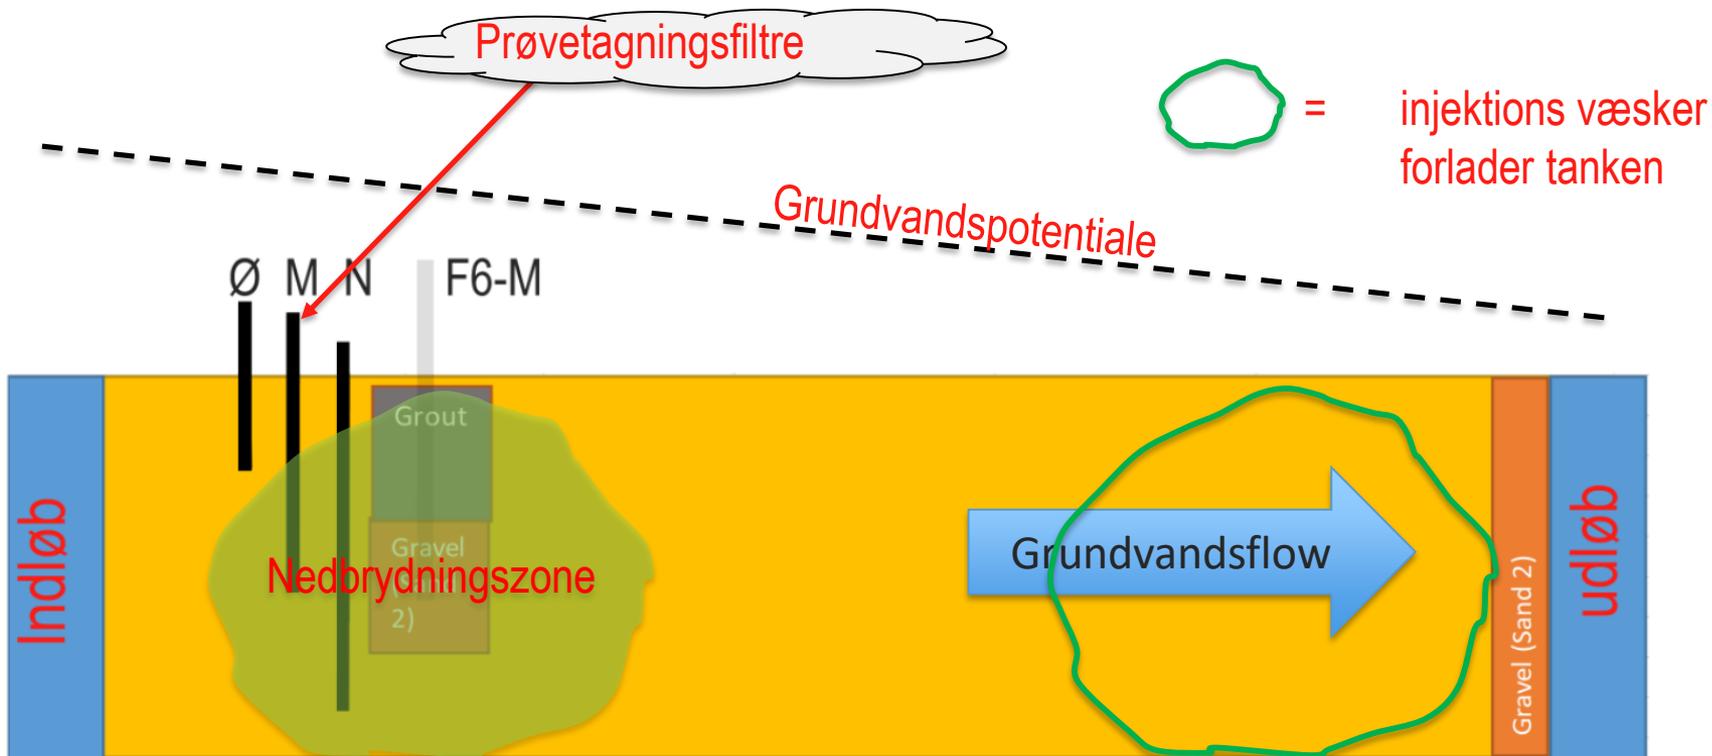
# Kunstigt spændt grundvandsmagasin – i tværsnit

Figur 1 Skematisk tegning af tanken set i tværsnit med en eksemplificeret visning af tre de installerede prøvetagningsfiltre

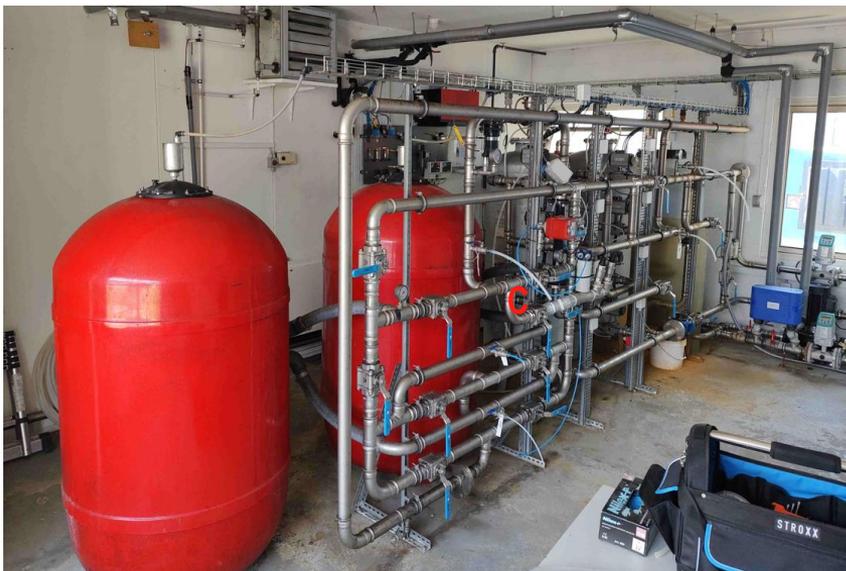
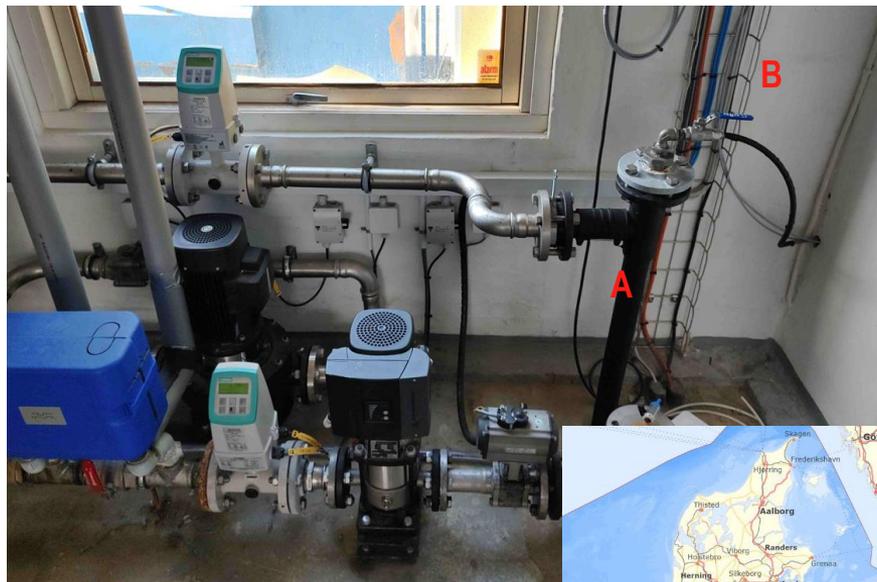
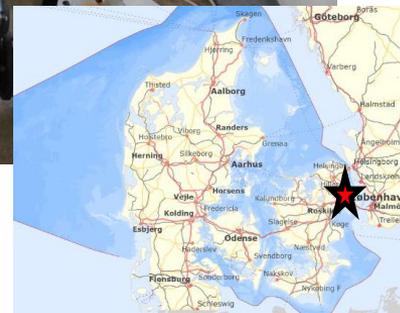
# Opbygning af Grundvandsmagasin

Fotos from the room next to where the GreenCat tank are at the Innovation Garage. The polluted water comes into the facility through pipe A and the water to the greencat-project are taped from B, before the remediation-facility marked with a C,

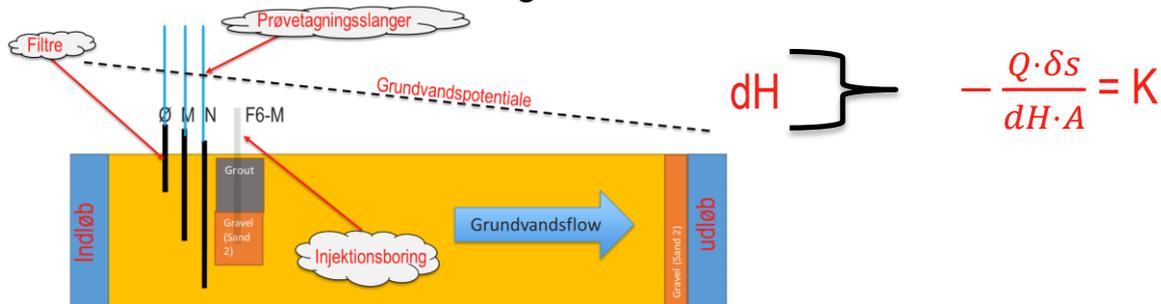
- Målte grundvandsstanden på tværs af tanken og bestemte den hydrauliske ledningsevne
- Hydraulisk ledningsevne var alt for lav ift beregnet ud fra kornstørrelseskurven
- Salt tracer test i tanken →

Tilføjede salt til indløbet og startede pumpen – **Der kom IKKE saltvand ind i sandet...** Men da der kom saltvand i udløbstanken måtte der løbe vand under låget...

Figur 1 Skematisk tegning af tanken set i tværsnit med en eksemplificeret visning af tre de installerede prøvetagningsfiltre

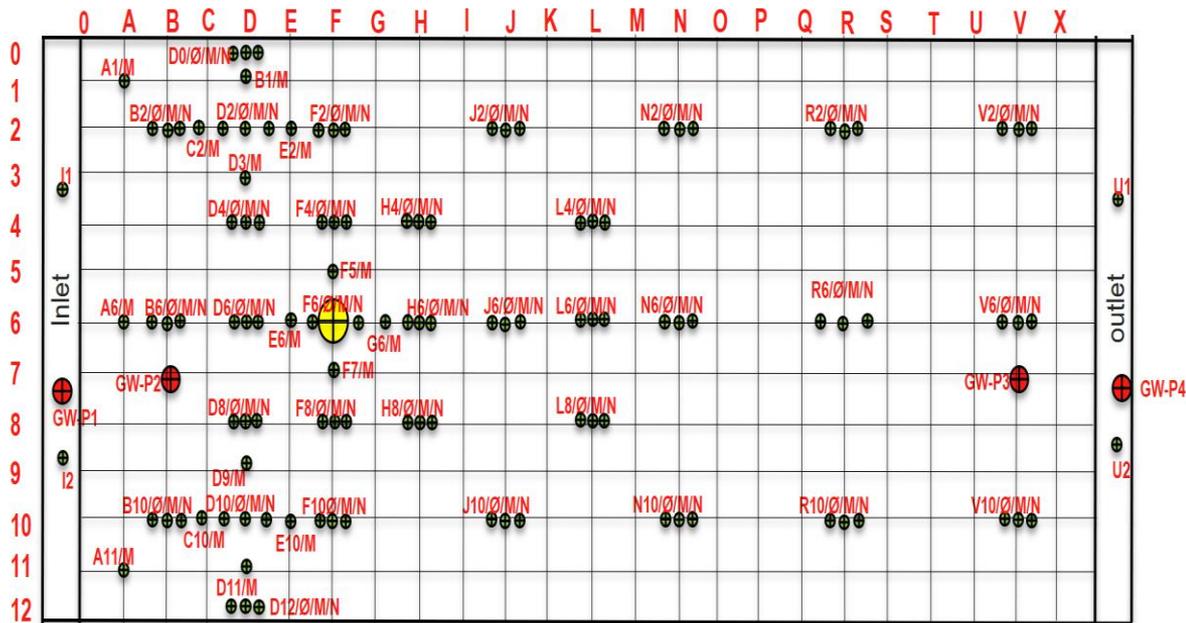
Tanken set fra oven

# Salt tracer og modellering af tanken

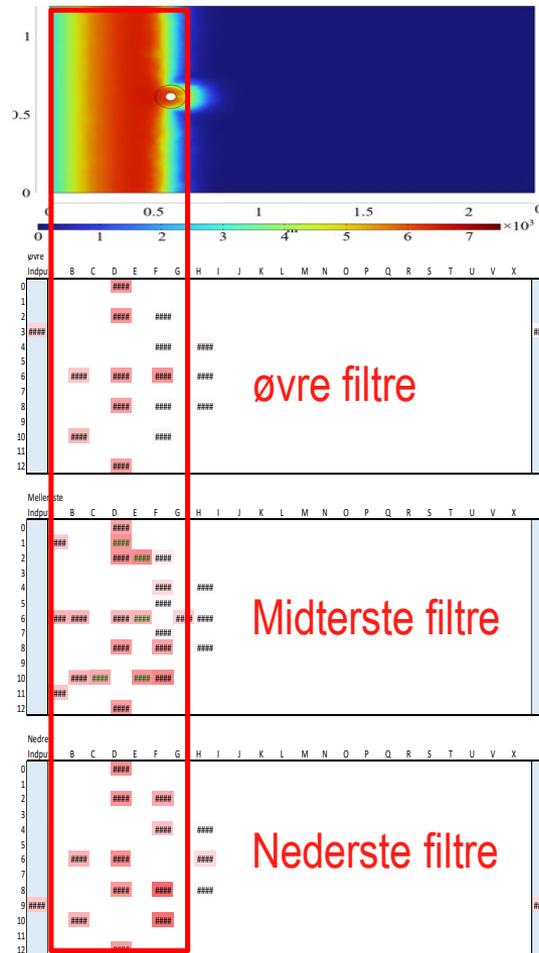
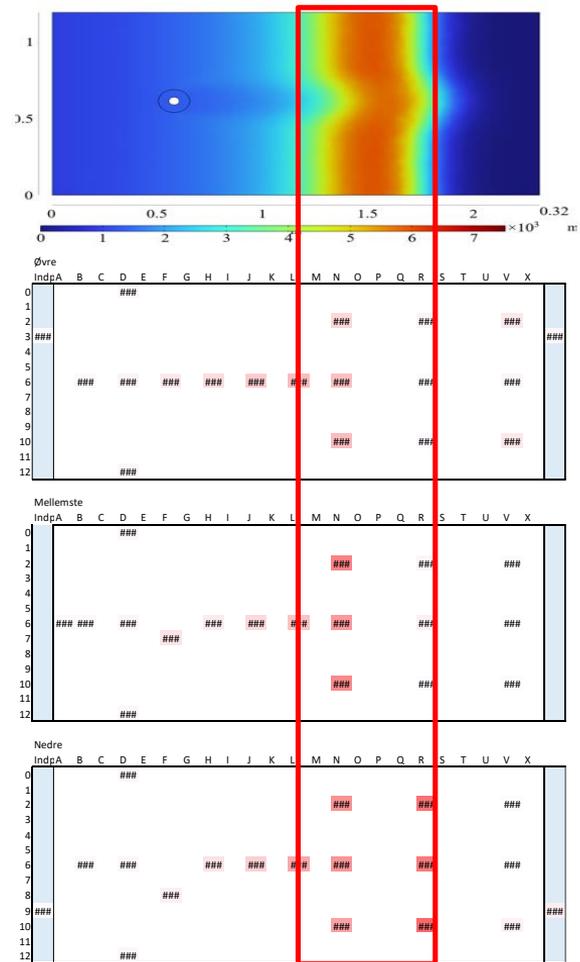
# 10 timers flowthrough

- Tracer test og model
  - Salt tracer pumpes igennem tanken
  - Saltvandet strømmer lidt hurtigere i bunden af tanken (bl.a. hvor gruskastningen er)

- Hydrauliske ledningsevne i tanken = Hydraulisk ledningsevne bestemt ud fra kornstørrelsesanalysen
- Udførte salt tracer forsøg, for kalibrering af model for tanken.
  - Tilføjede NaCl til indløbstanken og tilførte grundvand til indløbet, så vandet blev skubbet igennem tanken.
  - Saltvandet strømmer en smule hurtigere i bunden og midten af tanken (igennem gruskastningen) hvilket passer godt med de modellerede resultater

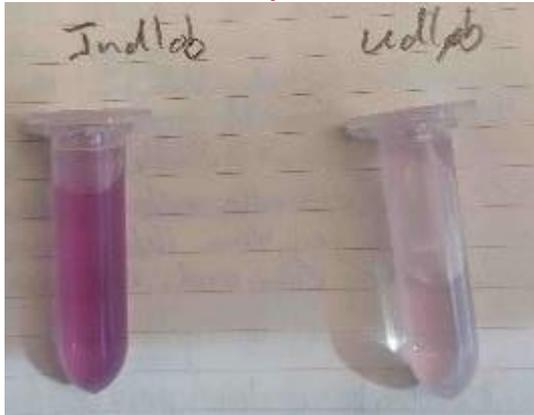
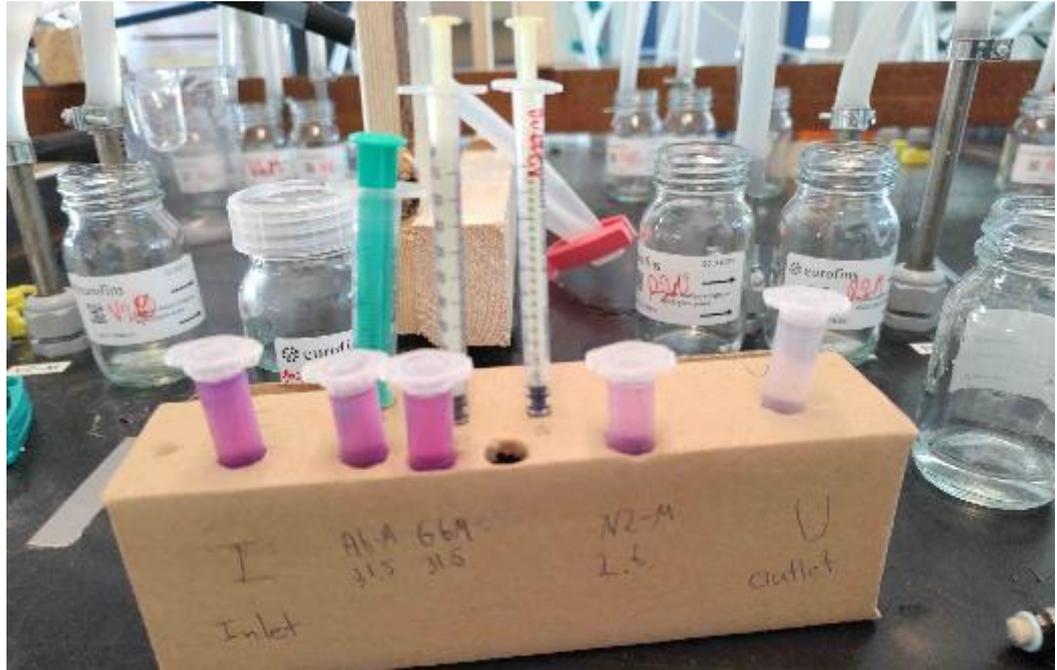
# Jern(ii) i tanken

- Status is that the Iron concentrations are in redox equilibrium in the entire tank

Jern(ii) status efter  
38 porevolumner  
Grundvand igennem  
Tanken ( $27m^3$ )

June after 20 porevolumens

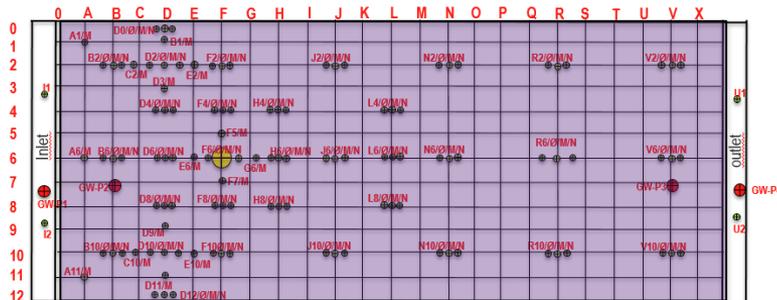
- Nye problemer – Jern  $\rightarrow$  jernoxider  $\rightarrow$  tilstopning af udløb efter vakuum-brydere

Iron(ii) status after  
Flushing the tank  
with 65 porevolumes

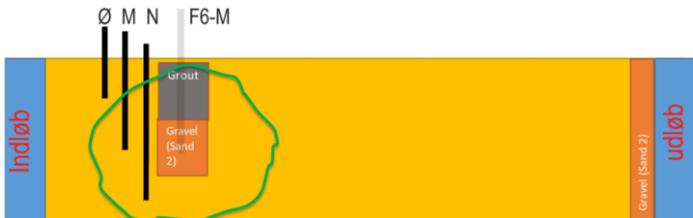
- Test injektion med NaCl

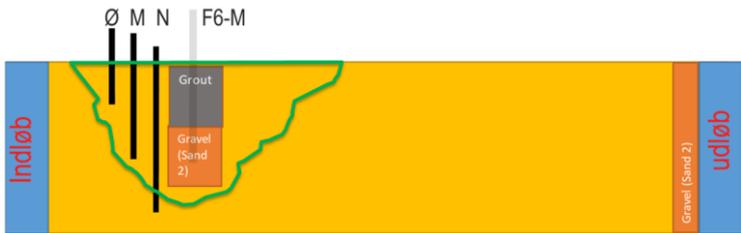
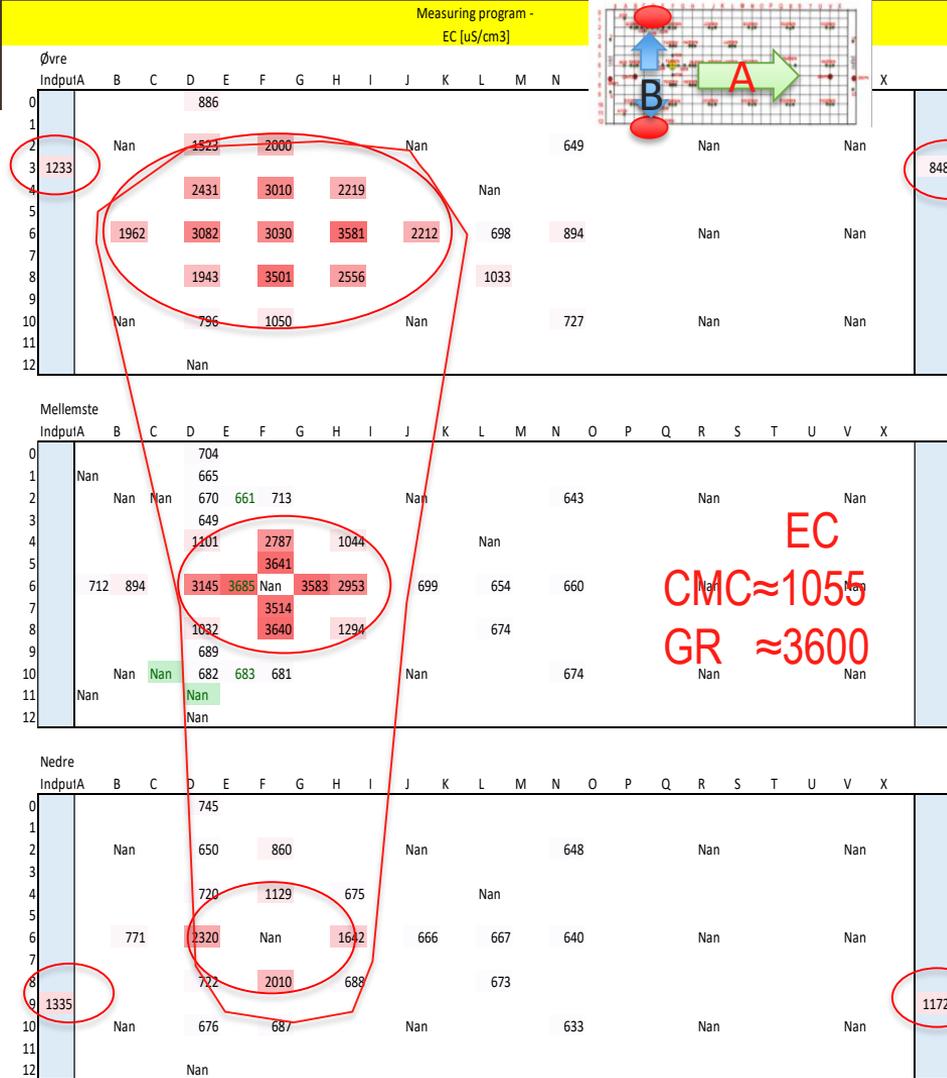
- Resultat af injektion af reaktanter

- Efter 700L igennem tanken var reaktanterne ikke ude af tanken endnu
- Ingen nedbrydning var observeret (Formodes at skyldes at grundvandet ikke kom i kontakt med reaktanten)
- Faldet i grundvandspotentialet på tværs af tanken var kraftigt steget efter injektionen, indtil de injicerede væsker var skyllet ud af tanken igen)

$$\delta H_{\text{efter injektion}} = 2,5 \cdot \delta H_{\text{før injektion}}$$

- Injection of Green Rust observed in groundwater samples from the tank

- Injection status:
- measured only EC (Elevated EC marked with  )
- Fotos of the samples plotted next to EC ->
- UV-vis measured 5% and 20% of the injected green rust in F4/F8 and E2/E10

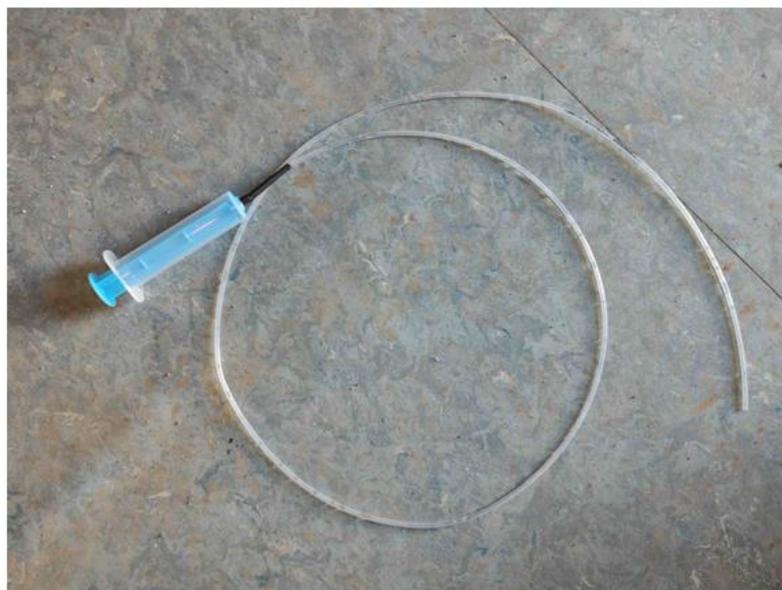
Figure 2. Syringe with extension tube to sample from within the tank

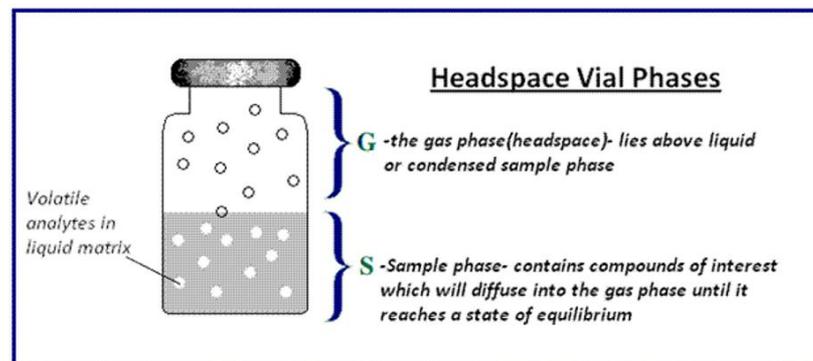
Figure 1. A typical Headspace Vial and explanation of the phases.

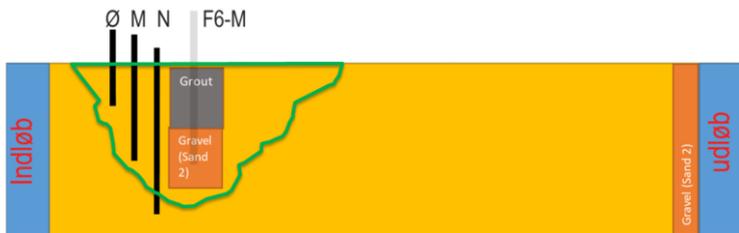
Figur 1 Skematisk tegning af tanken set i tværsnit med en eksemplificeret visning af tre de installerede prøvetagningsfiltre

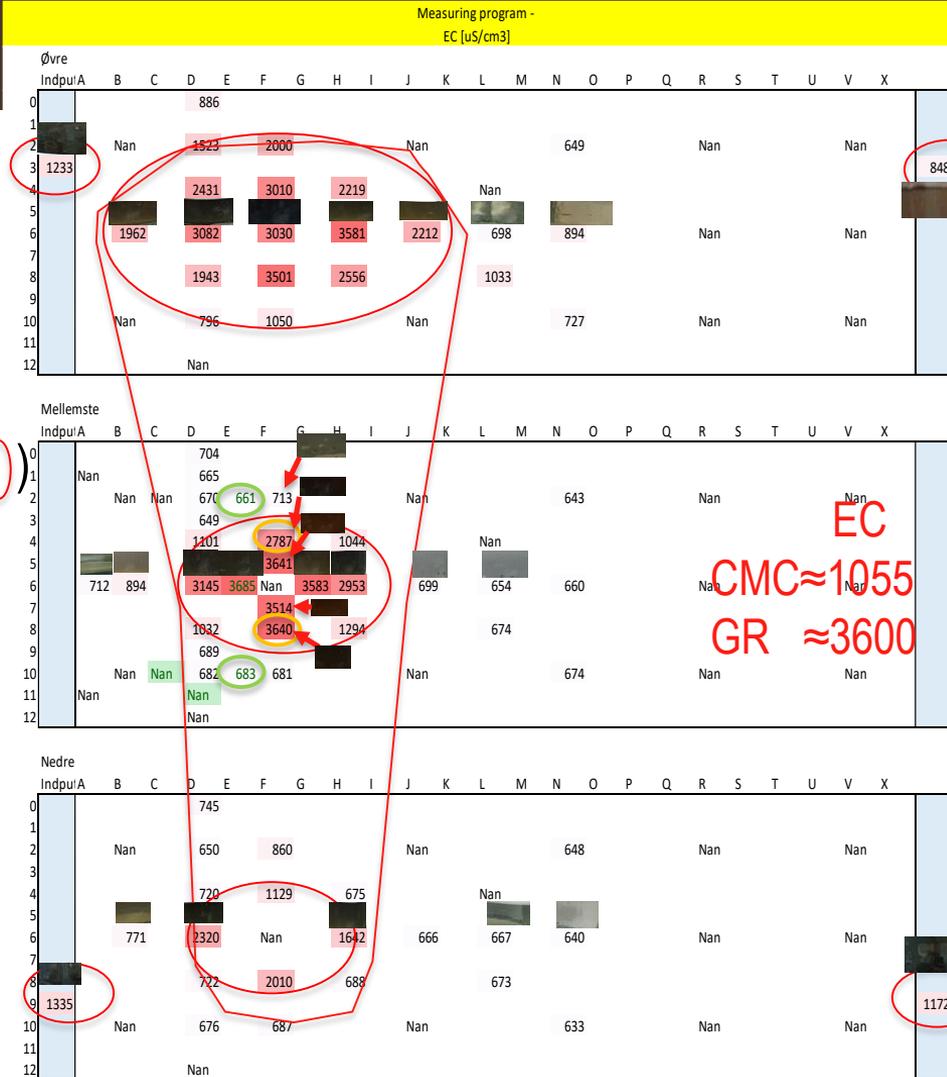
EC  
CMC ≈ 1055  
GR ≈ 3600

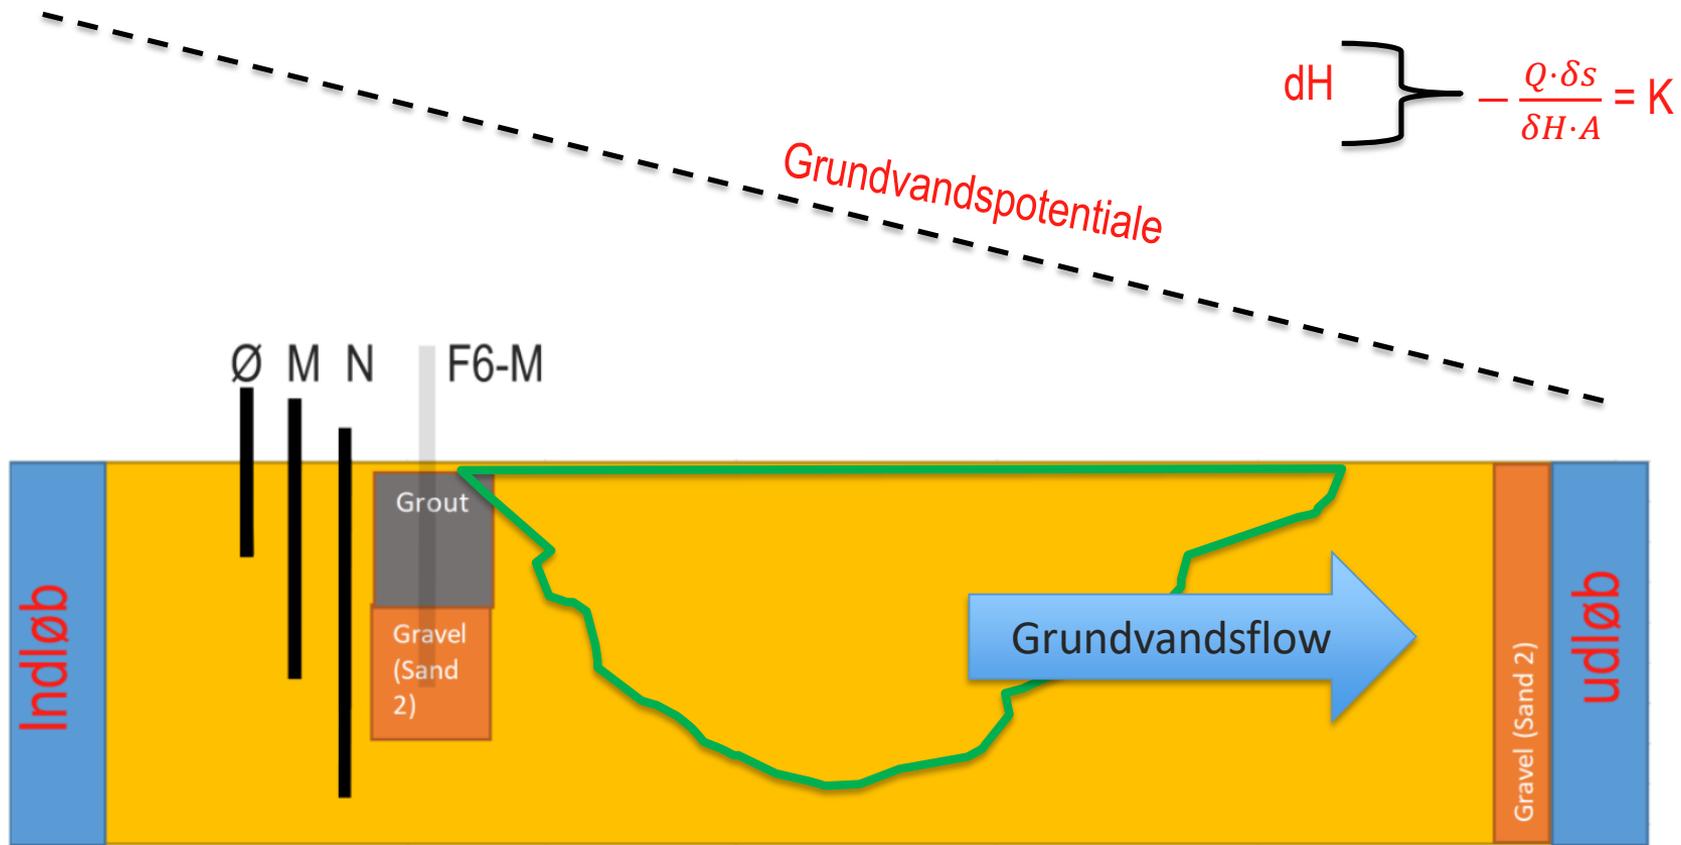
Figur 1 Skematisk tegning af tanken set i tværsnit med en eksemplificeret visning af tre de installerede prøvetagningsfiltre
