# UNDERSØGELSE AF GARTNERIKLYNGER

Tove Svendsen og Lars Frimodt Pedersen

ATV Vintermøde 6. marts 2025

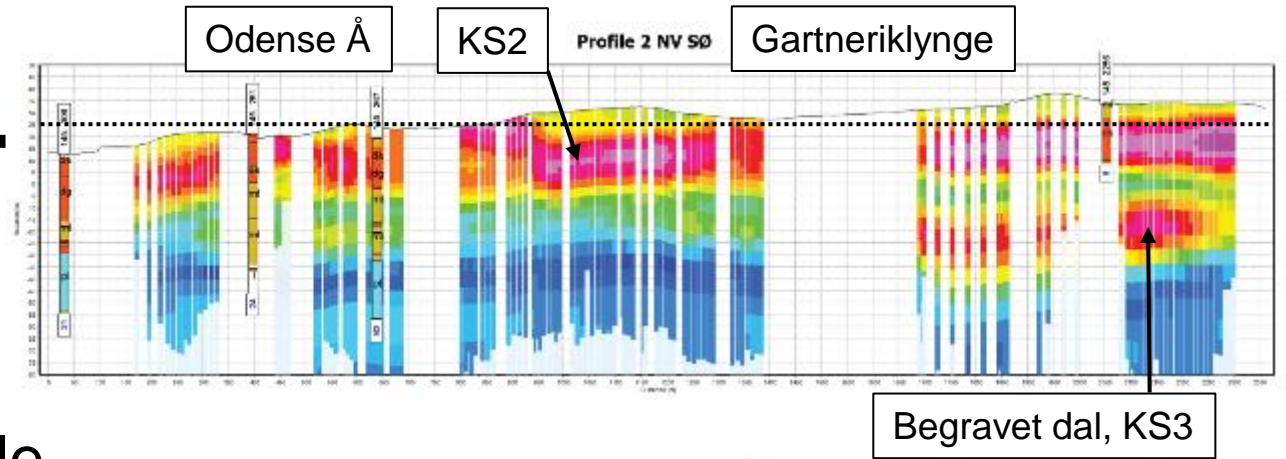
# KONCEPTUEL MODEL

KS2: kvartært sand 2

KS3: Kvartært sand 3 – begravede dale

T-TEM kortlægning

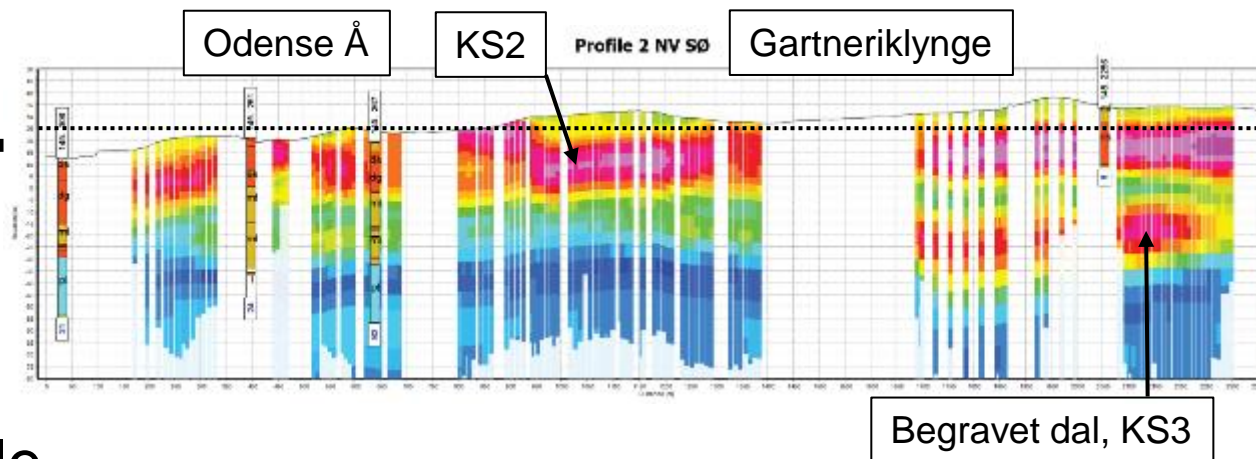
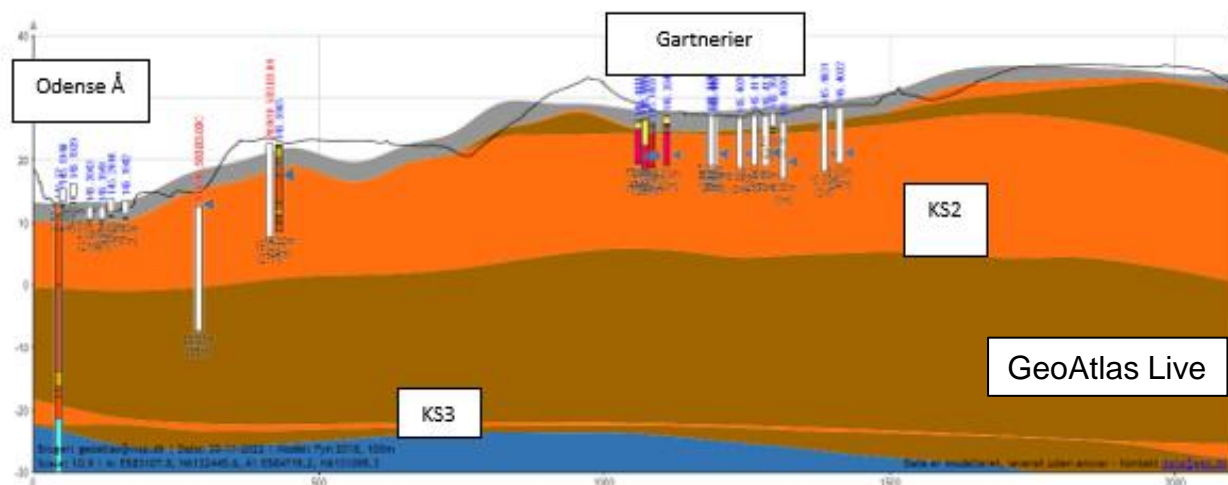
# KONCEPTUEL MODEL

KS2: kvartært sand 2

KS3: Kvartært sand 3 – begravede dale
