# HVORDAN ARBEJDER VI MED RISIKOVURDERINGER I FREMTIDIG KLIMA? *(ET BUD PÅ, I HVERT FALD)*

ATV-gå hjem-møde, den 30. september 2026  
Region Syddanmark, Agnieszka T. Bentzen, [a.bentzen@rsyd.dk](mailto:a.bentzen@rsyd.dk)

## KLIMAROBUSTE RISIKOVURDERINGER AF JORDFORURENINGER

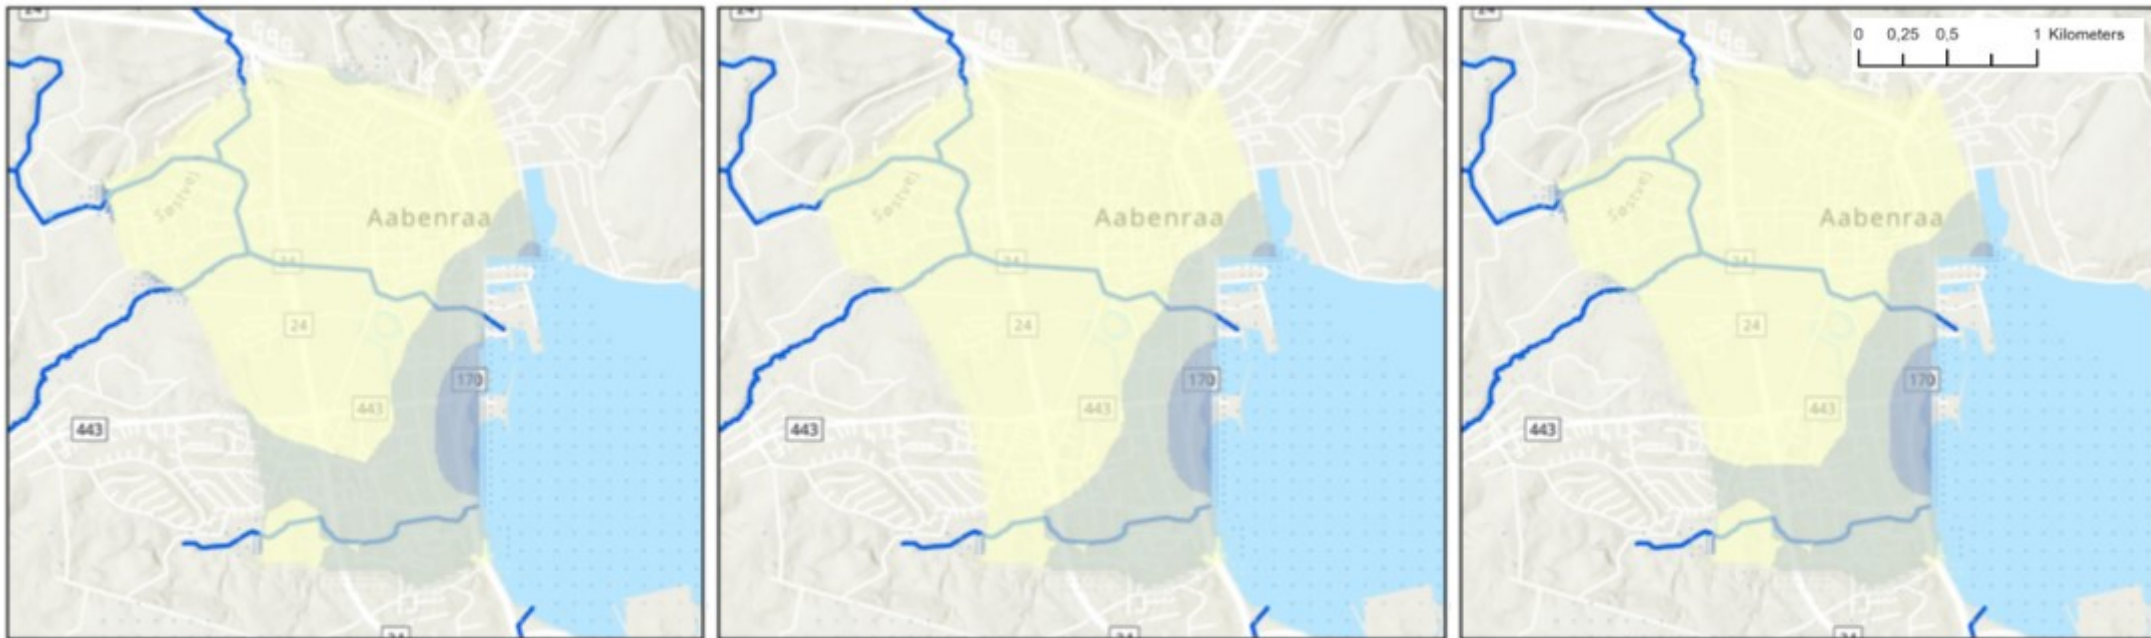
Modellering af stigende havvandsniveau med 65 cm (DMI)

Dybde til grundvand forskel  
[m]

EC-EARTH-RACMOE22E – lav  
nedbørsfremskrivning (**Tør**)

MPI-ESM-LR\_REMO2009 – gennemsnitlig  
nedbørsfremskrivning (**mellem**)

HadGEM2-ES\_RC4A – model med høj  
nedbørsfremskrivning (**Våd**)

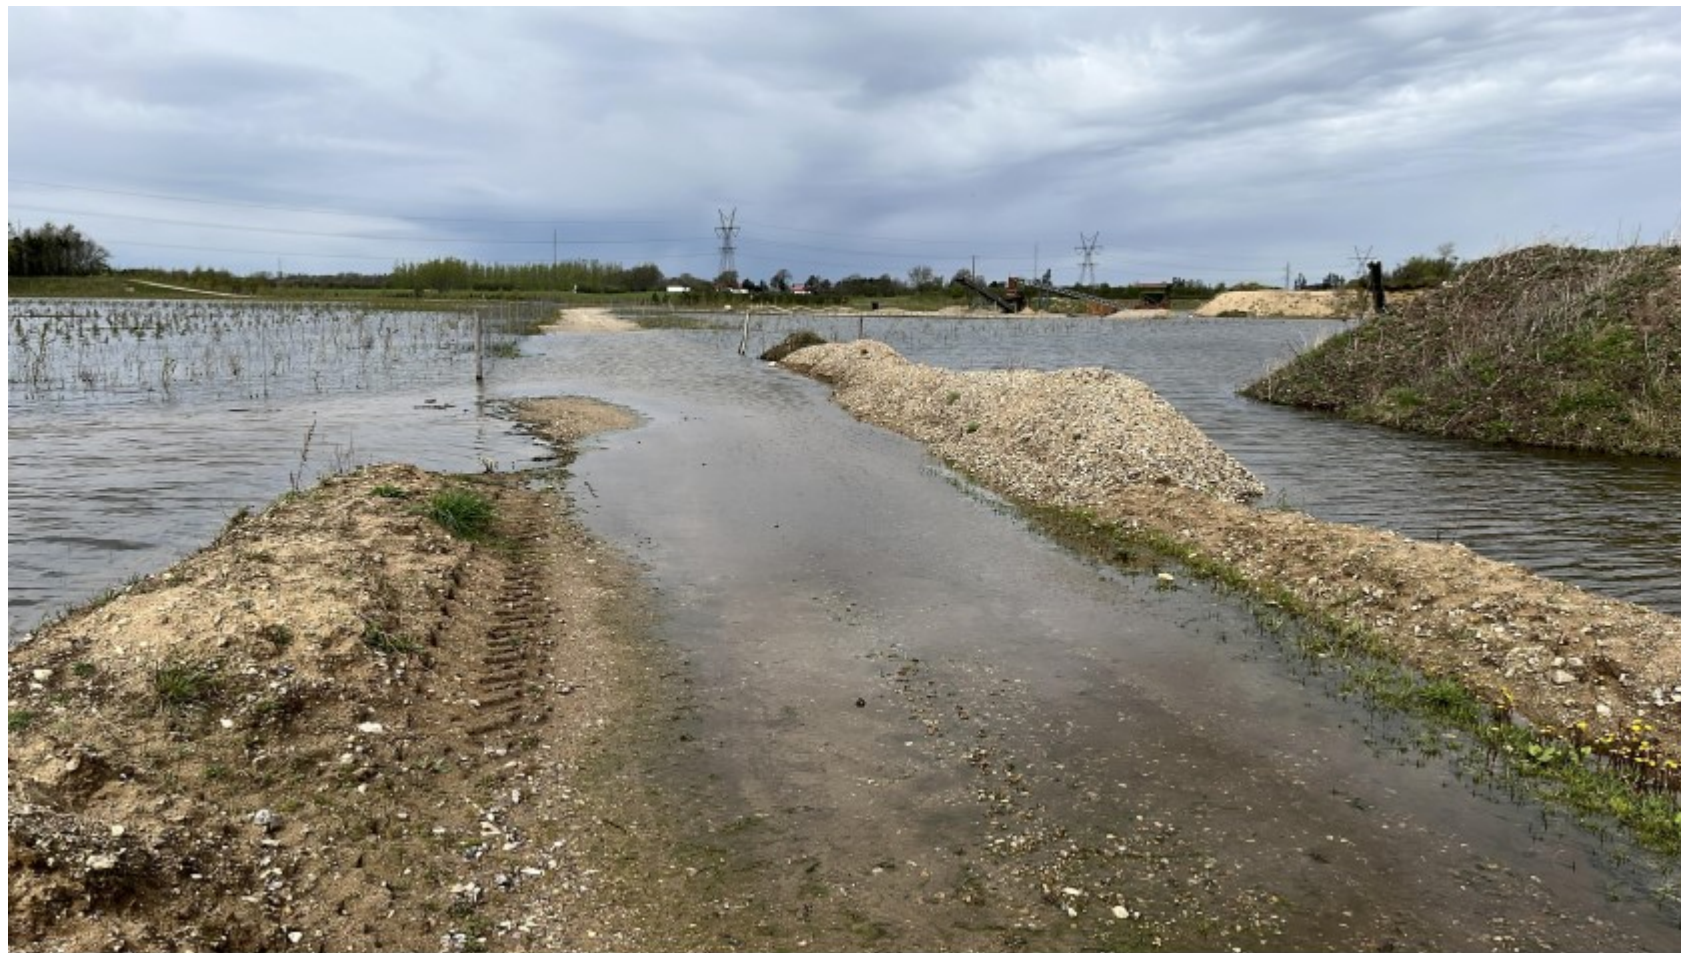
# RÅSTOFSAG

**Gravetilladelse:** det er givet tilladelse til gravearbejdet til grundvandsspejlet

**Efterbehandling:** skov

Højtstående grundvand forhindrer den korrekte efterbehandling
